放射光施設 SAGA-LS 光源加速器の状況

STATUS OF SAGA-LS ACCELERATOR

江田茂^{#, A)}, 岩崎能尊^{A)}, 高林雄一^{A)}, 金安達夫^{A)}
Shigeru Koda^{#, A)}, Yoshitaka Iwasaki^{A)}, Yuichi Takabayashi^{A)}, Tatsuo Kaneyasu^{A)}
^{A)} SAGA-LS

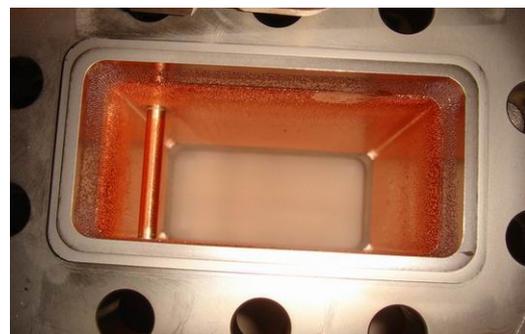
最初に発生した 2013 年 6 月の第 5 加速管 RF 窓の漏水が最も大きなトラブルで、純水冷却水(電気伝導度 $\sim 1\mu\text{S/cm}$ 弱、流量 $\sim 4\text{l/min}$)がクライストロン側真空導波管内に漏水した。原因特定に時間がかかり、その間に第 6 加速管にもつながる同じ導波管系統内の広い範囲に水が拡散した。Figure 2 は調査のため RF 窓から 7m 程上流にあるダミーロードを取り外した際に確認された導波管内の結露の状況

Figure 2: Status of a water leak in a wave guide of 5th accelerator tube.

である。壁面の細かい斑点状のものが水滴である。またダミーロードより 2m 程下流に設置された 45L のスパッターイオンポンプ本体にも、その内部容量ほぼいっぱい水がたまっていることが確認された。第 5、第 6 加速管の真空導波管系は加速管の RF 窓から、クライストロンの RF 窓に至る広い範囲で液相もしくは気相の水に晒されたと考えられた。

復旧についてはユーザー運転の長期停止を避けるため、導波管システムの全面的な分解洗浄は行わず、まず真空排気による乾燥を試み、結果的にはこれで復旧した。イオンポンプ交換後、疎排気セットによる真空排気を行い、これと平行して水温約 40 度の導波管系冷却水を循環させ、イオンポンプはテープヒータで数十度に保った。その結果、イオンポンプは問題なく立ち上がった。このトラブルの間に第 5、第 6 加速管システムの導波管内面が何らかの形で液相、気相の水にさらされていた時間は、おおよそ 150 時間で、その後の真空立ち上げが 24 時間程度であった。その後 RF エージングを行い、約 30 時間 (~10⁵ ショット) で終了した。エージングの進捗はおおまかに 2 段階に分けられ、前半は(通常の加速管エージング時と同様の)インパルス的な加速管内の真空悪化、後半は時定数の長い導波管の真空悪化が支配的であった。

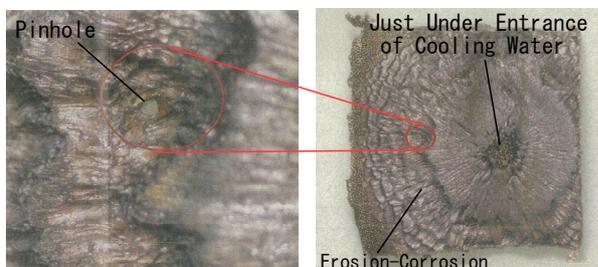
RF 窓リークは長期安定運用の後に集中したことから偶発的とは言いがたく系統性があると考えられた。RF 窓は円形のセラミック製で冷却水は下部よりセラミック外周部に対し垂直に導入され、円周両側に沿って上部の出口から出る構造であった。これまでにバンチャー、第 1、第 5、第 6 加速管の RF 窓の分解調査を行った。このうち漏水した第 5、第 6 加速管の RF 窓は、ともに冷却水導入部の流れが大きく変わる部分で明瞭な同心円状のエロージョン・コロージョンが確認され(Figure 3 参照)、この

Figure 3: Status of erosion-corrosion and pinhole at a RF window of 5th accelerator.

同心円構造の中に腐食によるピンホールが確認された(冷却配管の真空側は無酸素銅 0.5mm)。Figure 3 の右側画像では、エロージョン・コロージョンの同心円中心の紙面上から冷却水が入り、90 度向きを変え窓の外周に沿って流れる。腐食部では EPMA 分析で塩素、硫黄が微量検出された。また漏水は確認されなかったが、第 1 加速管の RF 窓冷却水導入部においても明瞭なエロージョン・コロージョンが確認された。ピンホールは、第 5 加速管 RF 窓では、セラミックに対してクライストロン側、第 6 加速管

では加速管側に発生しており、どちらもエロージョン・コロージョンの同心円模様の上にあった。またピンホールは真空側に比べ、冷却水側で穴径が大きかった。以上のことから、漏水は導波管内側の要因ではなく、冷却水によるエロージョン・コロージョンが主たる要因で、これに腐食が加わったと考えられた。加速管の RF 窓は、機械的仕様が同一で、流量、運転頻度等運用条件も同様で、またバンチャーの RF 窓もこれらに製作仕様、運用条件は近かった。そのためエロージョン・コロージョン発生条件がそろい、同程度の速度で劣化が進行し、短期に集中したと考えている(またこのことからトラブルを発生していない RF 窓でもエロージョン・コロージョンがかなり進行していると考えられた)。

2013 年 11 月に 3 度目の RF 窓漏水(第 3 加速管)が発生した時点で交換予備品がなく、ユーザー運転維持のため応急的対応として冷却水出入口を暫定的に封じ、真空側の一部とし、RF 窓を冷却しない運転を検討した。RF 窓は 50MW、4 μ sec、50pps で設計されており、これに対し SAGA-LS の現状の運転条件は、20MW、2 μ sec、1pps であったことから、熱負荷の余裕はあると考えられた。第 3 加速管の復旧では、RF 窓の冷却水出入口をボルト締めしてエポキシ樹脂で封じ、RF 窓周辺温度を熱電対、赤外線カメラで監視してエージングを行った。繰り返し 1pps 連続 4 時間程度のエージング中、有意な温度上昇は見られなかった。これ以降リークが発生した RF 窓には冷却水出入口にボルトと排気用引口を付けエポキシ樹脂で封じ、同様の復旧を行った。発熱について問題が生じなかったため、2014 年 4 月までに漏水を起こしていない RF 窓、既に交換済みの RF 窓を含め、全ての RF 窓の通水を停止、外部冷却水配管を撤去し、また熱電対による監視系設置した。その後 2014 年 7 月現在までに RF 窓のトラブルは発生していない。2014 年秋のシャットダウン時に未交換の RF 窓を交換し、リーク対策を終了する予定である。

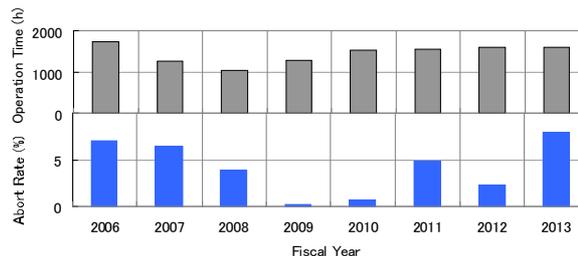
Figure 4: Accelerator operation time (upper) and beam abort rate due to the accelerator (lower) over 8 years from official opening of SAGA-LS.

わかるように、この運用状況では運転時間は概ね1500時間/年程度となる(2008年度若干低下しているのは実験ホール拡張工事のため)。この8年間、加速器のマシンとしての運用状況、構成に大きな変化はない。これに対し、光源要因のビームアポート率は、大まかには開所時 10^{-2} 台から低下してゆき2009,2010年に 10^{-3} 台で底となりその後 10^{-2} 台に増加した。

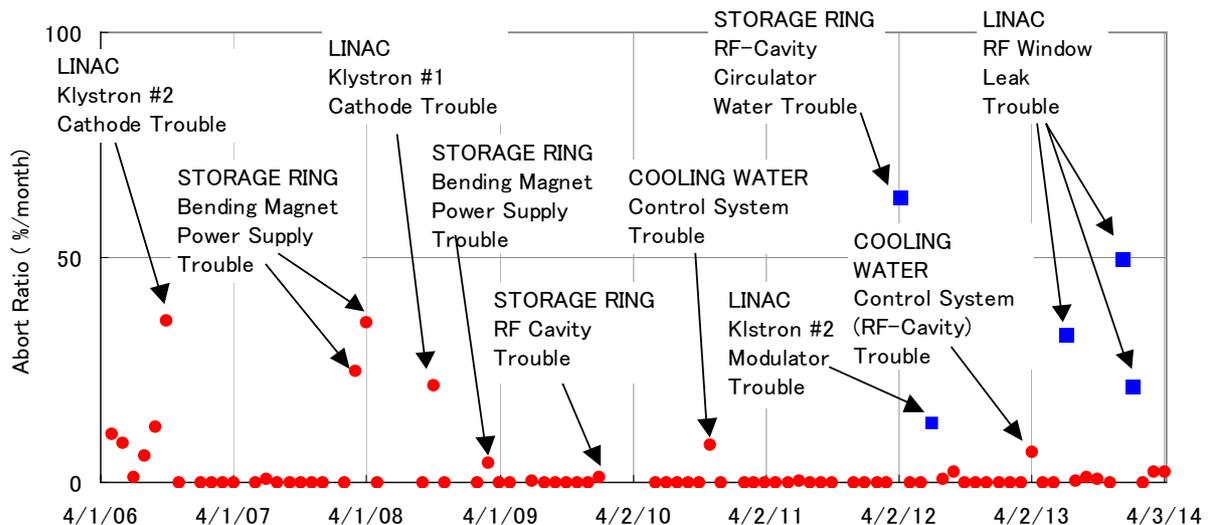
Figure 5: Abort ratio of monthly average between fiscal years of 2006 and 2013. Blue square dots are troubles, which are considered due to aging or degradation.

Figure 5にこの8年間の月毎の光源要因ビームアポート率とその主要な原因を示す。トラブルの要因は質的に変化しており、おおよそ2006~2008年度、2009~2010年度、2011~2013年度の3期に分けられる。Figure 5で2006~2008年度に発生した主なトラブルであるリニアッククライストロンカソード、蓄積リング電磁石電源のトラブルは、製作時の不具合、問題が、運用後1~2年で表面化するタイプのトラブルであった。これらは加速器の主要設備であり、復旧に時間がかかり、当時大きな課題であったが、交換、改修により改善された。続く2009~2010年度は、製作時の問題に起因する不具合は無くなり、アポートは制御系トラブル等偶発的かつ小規模なもののみで、その復旧時間も短時間であった。2011年度以降は、加速器主要設備での漏水等経年変化、劣化要因によるものが主となり、前節で報告したRF窓リークのように、一旦発生すると復旧に時間がかかるトラブルがアポート率を決めている。Figure 4, 5からこの8年間のマシントラブル要因の推移は、大まかには、3年程度の時定数で、初期故障期、偶発故障期、磨耗故障期に分けられる、いわゆるバスタブ曲線といわれる故障曲線に近い推移をたどっている。トラブル要因はこの2, 3年間に質的に変化し、経年変化や劣化に対する予防と対応体制が今後のより重要な課題となっている。
