京大炉電子線型加速器(KURRI-LINAC)の現状

STATUS OF KURRI-LINAC

Naoya Abe[#], Toshiharu Takahashi, Takumi Kubota, Jun-ichi Hori, Toshiharu Takahashi, Kiyoshi Takami
Research Reactor Institute, Kyoto University

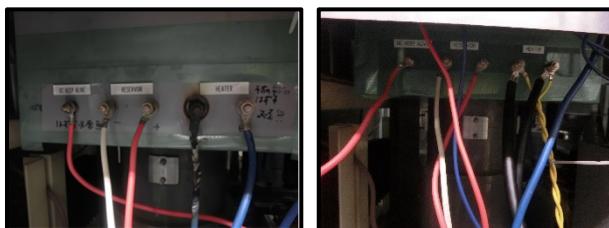
2016年10月の加速器運転中にNo.2 加速管のRF出力停止によるビーム異常が発生した。調査の結果、サイラトロンヒーター電線の損傷が発見された(Figure 3 左)。コネクタパネル付近の損傷が激しいことから、コネクタ部分の接触不良時の過電流による発熱が原因と推定した。

Figure 3: Panel of No.2 thyatron heater (Left: Before, Right: panel was epoxy, wire was fire resistance).

発熱対策として、コネクタパネルの材質をエポキシガラスに変更し、配線も耐火性の配線に変更した(Figure 3 右)。接触不良対策として、定期的にコネクタを増し締めすることとした。更に、運転中の異常を検知するために、ヒーター電流などサイラトロンのパラメータを記録する準備を整えている。

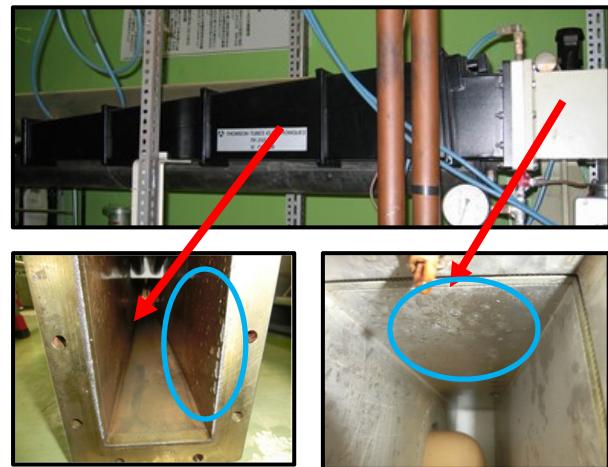
2017年3月のNo.1マイクロ波導波管に絶縁ガス(SF₆)を補充する際に、ガス補給口部分から水が吹き出でる現象が発生した。周辺を分解調査すると、ガス補給口付近の配管及び水負荷、ドアノブ型RF窓付近まで浸水していた(Figure 4)。原因は水負荷のゴムOリングの硬化によるものであった。30年以上前に水負荷を更新したとき以来、Oリングは交換されておらず、経年劣化と放射線劣化の複合により不具合が生じたと推定している。Oリングの交換後は現在まで異常なく動作している。

Figure 4: Flooded area (Drops of water were at blue circle, No.1 water load and RF window).

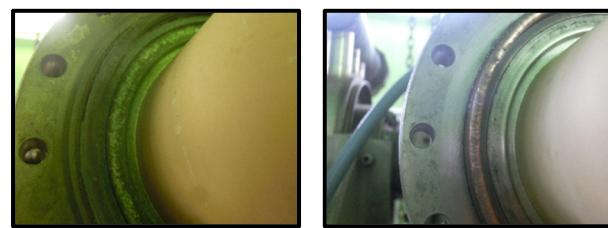
2017年1月頃から、No.1導波管のSF₆の漏れ量が普段より増加していることが確認された。利用運転が詰まっていたため、SF₆補給量を増加して対応していた。同3月にリークディテクターで調査した結果、No.1 加速管出口のRF窓と導波管を接続する部分から大きな漏れが発生していることが判明した。この箇所は50年以上前に加速管設置したとき以来、一度も外したことのない箇所であり、関係者が誰も構造を把握していないかった。取り外すとゴムOリングがあり、3.3と同様に硬化し、RF窓周辺に一部腐食が見られた(Figure 5 左)。ガス漏れの原因も3.3と同様と推定している。

Figure 5: Flange of RF window cleaning (Left: Before, Right: After).

対応として、ゴムOリングは交換し、腐食部分は可能な限り削り取った(Figure 5 右)。結果、当該箇所からのSF₆漏れは検出されなくなり、他に不具合も発生していない。

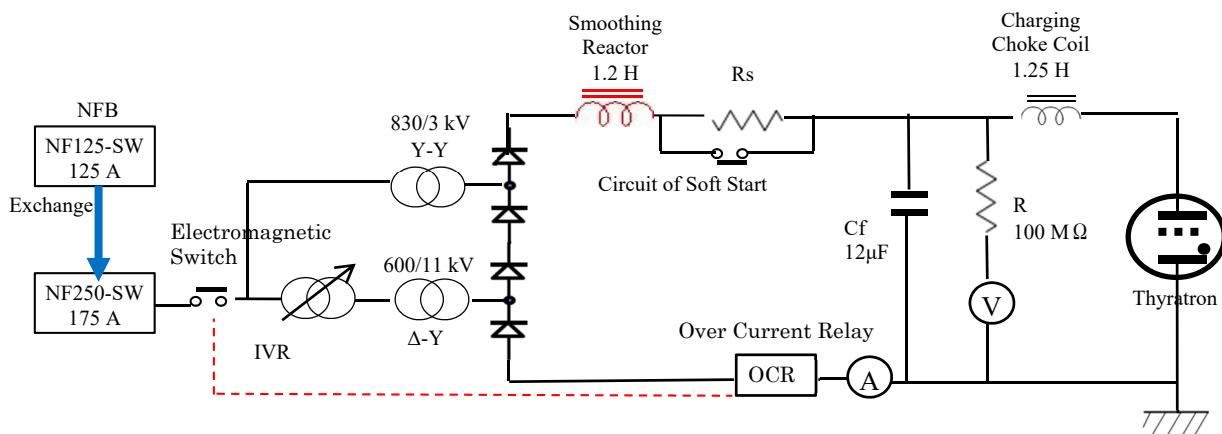
Figure 6: Schematic diagram of No.1 modulator.

前回の報告[1]の後、高繰り返し運転中の No.1 モデュレータ過電流発生時の対策として提案していた、No.1 モデュレータ分電盤ブレーカーのフレームサイズ及び電流容量の変更を行った。No.1 モデュレータの回路図を Figure 6 に示す。また、予防措置として No.2 モデュレータ分電盤ブレーカー電流容量の変更も行った。いずれもブレーカー動作までの時間の延長を目的とした。

改造の結果、今まで過電流発生時の分電盤ブレーカー断は発生しておらず、対策が成功したと見ている。
