KEK 電子陽電子入射器における高周波源の運転統計及び維持管理 OPERATION STATISTICS AND MAINTENANCE ACTIVITY OF RF SYSTEM IN KEK ELECTRON-POSITRON LINAC

Abstract

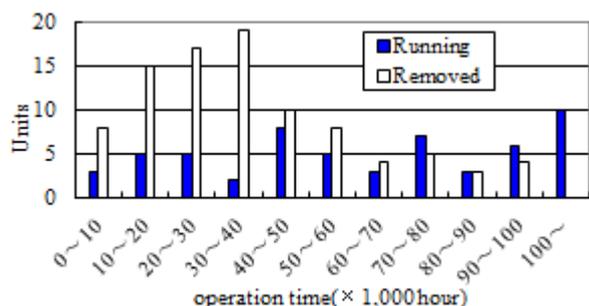
Figure 2: Klystron age profile.

現在設置しているクライストロンの内、100,000 時間以上継続して使用している台数が最も多く、80,000 時間以上のもは全体の 3 割以上を占めている。故障により撤去したクライストロンの平均運転時間は約 39,000 時間だが、設置しているクライストロンの平均運転時間は約 61,000 時間であり、寿命は延びている。

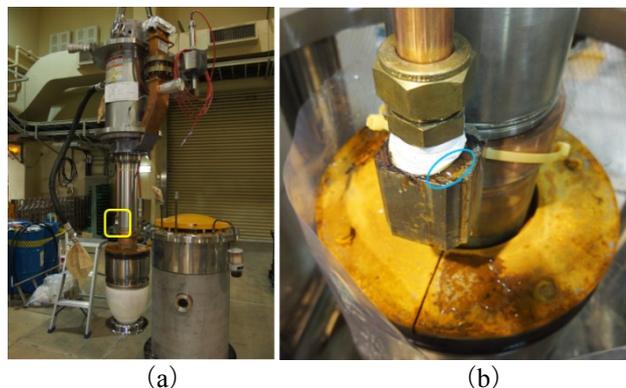
Figure 3: Klystron.

クライストロン集束電磁石の水抜き孔からの漏水が見られたものは、アセンブリ撤去後に解体調査を行なったところ、クライストロン冷却水銅パイプ下部のシールテープ部付近に水漏れの痕跡が見られた。その後の通水試験の結果、水漏れはこの箇所である事を特定した。

Figure 3 に調査中のクライストロン全体画像(a)と、水漏れ中の様子(b)を示す。(a)の黄色枠部分が水漏れ箇所、拡大した画像が(b)である。この水色枠部分で水漏れが見られた。

Table 1 に 2000 年度以降撤去したクライストロンアセンブリの撤去原因と年度毎の交換台数を示す。2016 年度はクライストロン集束電磁石の絶縁抵抗低下[2]による交換が 1 台、クライストロン集束電磁石の水抜き孔からの漏水による交換が 1 台、計 2 台の交換を行なった。

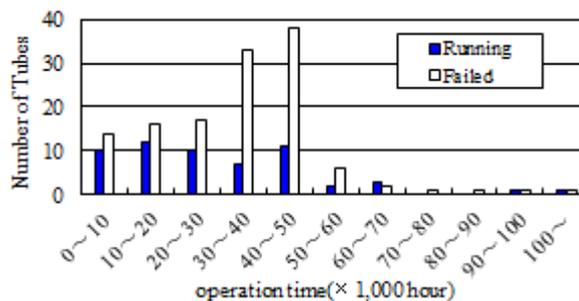
Figure 4: Thyatron age profile.

現在運転しているサイラトロンの平均運転時間は約 30,000 時間である。また、故障により交換したものの平均運転時間は約 34,000 時間である。運転時間が 35,000 時間を超えたあたりで故障台数が増加し、50,000 時間までの故障台数が最も多くなっている。

一方で 50,000 時間以上継続して運転しているものは 7 台あり、この内 90,000 時間を超えているものが 2 台あるため、平均寿命を超えて運転しているものはリザーバー電圧調整[2]や点弧タイミング確認、補助グリッド電圧測定を定期的に行なう事で不具合の兆候が無いが監視を継続していく。

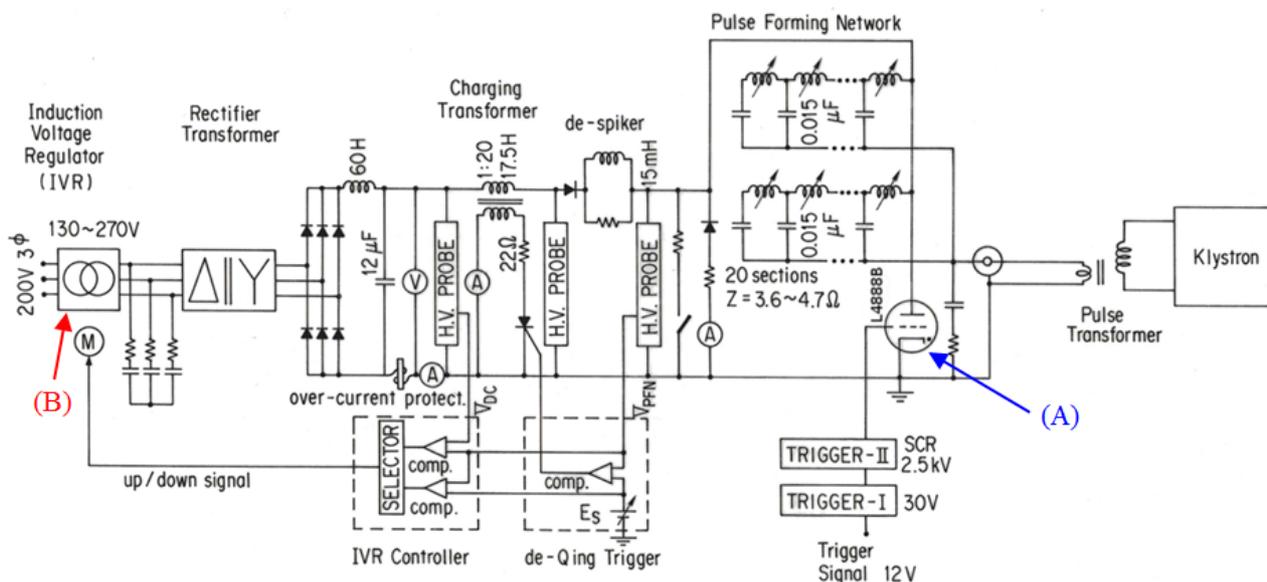
Figure 5: Circuit diagram of the klystron modulator.

Figure 5 の(B)に IVR を示す。ビーム運転中に KL_56 ユニットが HV-OFF。現場周辺に異臭が発生していた。同時時間帯に地絡電流検出の連絡があり、地絡電流が検出されたエリアに KL_56 ユニットの実験分電盤が含まれている事から、地絡電流検出も KL_56 ユニットが原因と推測して調査した。

まず、3 相 200V ラインの U,V,W 相に 200V が印加されていなかったため、3 相 200V ラインのナイフ SW を確認したところ、U,W 相ヒューズが溶断していた。IVR、整流トランス、充電トランスの表面温度の履歴を調査したが、ダウン前に変化は見られなかった。異臭元を調査したところ、IVR より異臭がしている事を確認。IVR 本体の絶縁抵抗をテスターで確認したところ、地絡していた。(正常であれば IVR の AC 入力各端子~フレーム間の抵抗は無量大であるが、5Ωであった)

結果、IVR 故障が原因と特定し、IVR と 3 相 200V ラインのナイフ SW を交換して復旧した。
