## 原子力機構-東海タンデム加速器の現状

### PRESENT STATUS OF JAEA-TOKAI TANDEM ACCELERATOR

Makoto Matsuda, Hiroshi Kabumoto, Hidekazu Tayama, Takamitsu Nakanoya, Masahiko Nakamura,  
Ken-ichi Kutsukake, Yoshinori Otokawa, Takuhiro Asozu, Yutaka Matsui, Nobuhiro Ishizaki, Akihiko Osa  
Nuclear Science Research Institute, Japan Atomic Energy Agency

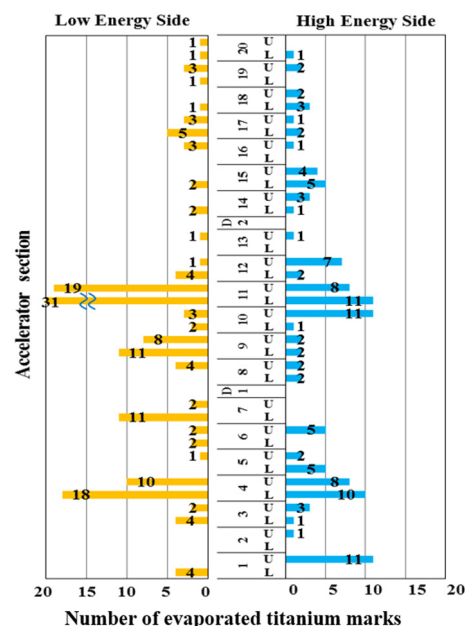
Figure 5: The number of evaporated titanium marks on ceramic of acceleration tube.

加速管は基本的に再洗浄して復旧するが、状態の悪いものについては予備加速管に交換を行う。交換の判断基準のため、加速管内部のセラミックスの状態をファイバースコープで観察した。Figure 5 は各セクションの加速管内部の汚れ(主にチタン蒸着痕)をある基準で計数したものである。高エネルギー(HE)側 5L には 10M $\Omega$ まで絶縁劣化したギャップがあり、電圧診断の結果も悪かった。よって加速管内壁のセラミックスの汚れ具合と電圧性能には相関があると考えている。また加速管内壁のセラミックスにヒビが入っている加速管が 2 本(HE 側 12U、19U)見つかったおり、表面の状態から使用中にセラミックが剥離したものと考えられる。また、ストリッパーフォイルの設置場所近くの加速管内部には多数のフォイル屑が見られた。Figure 6 に加速管内部の汚れやヒビ、フォイル屑などの写真を示す。

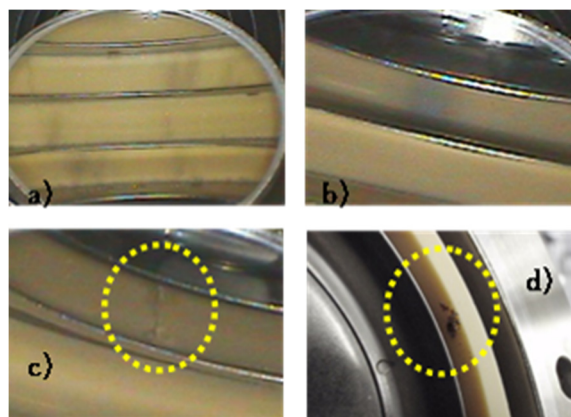
Figure 6: Inner-side view of acceleration tube.

- a) Evaporated titanium marks on ceramic (LE-11L)
- b) Electric resistivity of this gap was 10M $\Omega$  (HE-5L)
- c) Crack on ceramic (HE-19U)
- d) Carbon stripper foil in an acceleration tube

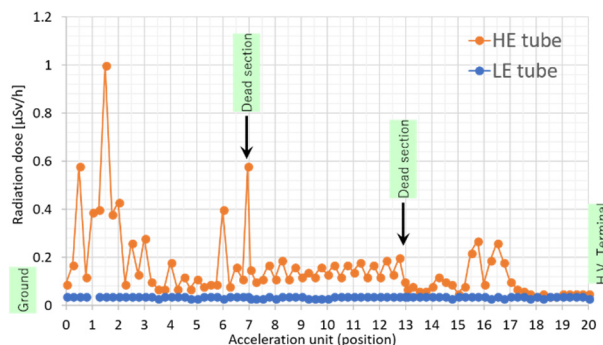
Figure 7: Dose distribution of the aperture of the removed acceleration tube.

加速管には、加速管同士を接続するフランジ部と加速管の中央部に直径 25mm のチタン製アパーチャーが取り付けられており、アパーチャーの放射線測定を NaI サーベイメータで行った。結果を Figure 7 に示す。低エネルギー(LE)側の加速管アパーチャーには放射化は確認されなかった。LE 側ではビームエネルギーが低く、かつビームも良く収束されているためと考えられる。HE 側では加速管中央部のアパーチャーおよびフランジ部のアパーチャーに放射化が確認された。ビームエネルギーの高い加速器の出射側や、ビーム広がり大きなデッドセクション部で線量が高くなっている。最もエネルギーの高くなる HE 側の出口ではなく、その手前の 1~2MV ユニット部のアパーチャーが高線量であるが、この原因は後述する加速管のアライメントのずれが原因であると考えている。アパーチャーを取り外した加速管本体には放射化は見られなかった。

～10mm のずれが確認された。このことから Figure 7 に示す加速管出射部での異常な線量分布の原因と考えられ、再アライメントを実施することにした。

今回の整備では可能な範囲で鉛直にアライメントを行うことにした。HE 側はタンク外の鉛直ビームラインまで鉛直にアライメントを行った。LE 側はアライメント前の状態でタンク内外のビームライン機器間で X 方向に 5～8mm 程度のずれが生じていた。このずれを全て鉛直に修正しようとする負イオン源までアライメントを行う必要が出てくるため、このずれの修正は見送り、加速管のみ鉛直にアライメントを行うことにした。加速管への入出射は 2 連のステアラーによりビーム軌道を平行移動させて入射する方式を採用することにした。

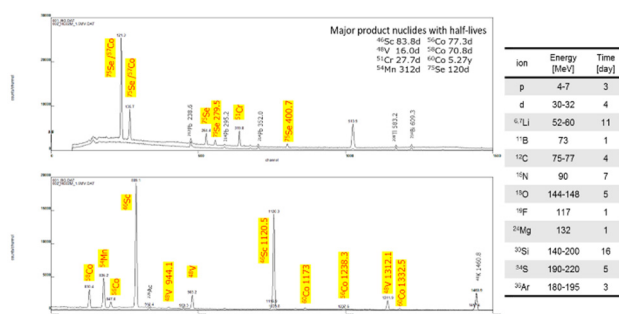
Figure 8: Gamma ray spectrum of the aperture of 1.5 MV unit on the HE side with a large dose rate, and recent used ion beams.

取り外した加速管フランジ部のアパーチャーを Ge 検出器により測定し生成核種を調べた。最も線量の高かった HE 側 1.5MV 位置のアパーチャーのガンマ線スペクトルと、放射化の原因と考えられる最近の利用ビームを Figure 8 に示す。主な生成核種は  $^{46}\text{Sc}$ 、 $^{48}\text{V}$ 、 $^{51}\text{Cr}$ 、 $^{54}\text{Mn}$ 、 $^{56}\text{Co}$ 、 $^{58}\text{Co}$ 、 $^{60}\text{Co}$ 、 $^{75}\text{Se}$  であった。また核種ごとに加速管の放射化分布が異なっており、運転時のビーム軌道の違いや、通過するビームエネルギーによるものだと考えている。

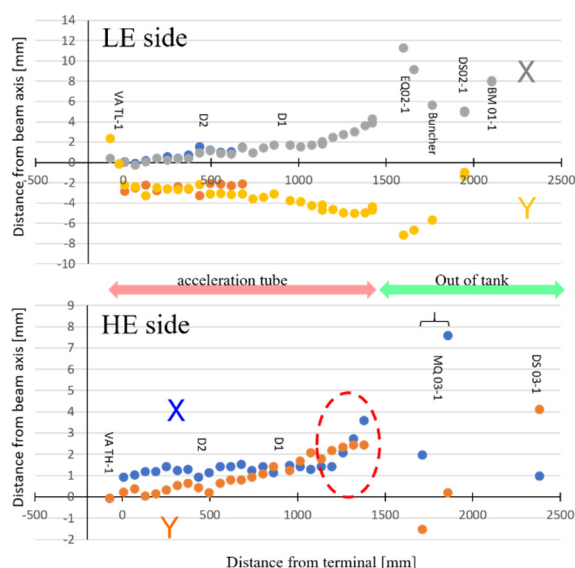
Figure 9: The result of alignment measurement of acceleration tubes and beam-line devices.

最近のビーム加速でビームローディングが発生しやすくなっていたことや、Figure 7 に示す加速管アパーチャーの線量分布の結果から加速管およびビームラインのアライメントを確認することにした。鉛直(縦)方向の測定となるため、天底鉛直器などを用いて作業を実施した。Figure 9 は加速管及びビームラインのアライメント作業前の測定結果である。ターミナル側機器を基準に鉛直に軸を設定したところ、低エネルギー(LE)側、高エネルギー側(HE)ともに、鉛直ではなく斜めの直線軸でアライメントされていた。この原因として 2007 年のターミナルイオン源の設置によるターミナルの重心移動や 2011 年の東日本大震災により、2003 年の加速管更新時と現在とでターミナル位置が 5mm 程度ずれたのではと考えている。このわずかな加速管の鉛直軸からのずれはビームハンドリング上、特に問題なかったと考えている。しかし HE 側加速管の出口部 (Figure 9 中の○部) で加速管が大きく曲がっていることが確認された。また加速管とタンク外のビームライン機器の間でもずれが確認され、HE 側加速管の出口付近ではタンク内外のビームライン機器間で 5

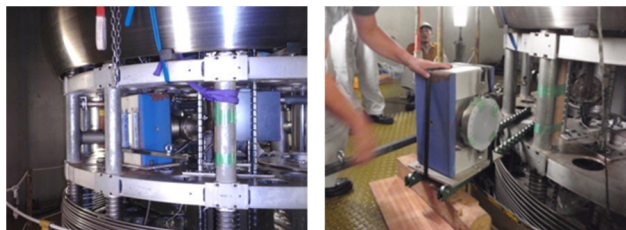
Figure 11: Removal of ion pump from dead section.

東海タンデム加速器は 20 ユニットの絶縁カラムを垂直に積み上げた構造をしているが、下から 7 番目および 13 番目にはデッドセクションと呼ばれるユニットが存在する。このデッドセクション内にはイオンポンプやファラデーカップ、静電四重極レンズなどの機器が収められている。今回の整備では下から 13 番目の D2 セクションのイオンポンプの排気能力がほぼ失われていることが分かったので素子交換を実施した。使用期間は 35 年ほどである。

取り外した素子は吸着板に穴があくほど損耗しており、予備の素子に交換した。

デッドセクション内のイオンポンプを取り出すのは初めてのことであり、その設置された場所の高さは約 10m、かつゴンドラ上でその作業を行わなければならないため、専用治具を製作し慎重に作業を行った。(Figure 11)
