あいち SR 電子蓄積リングにおけるビーム急落時の放射線測定

RADIATION MEASUREMENT AT SUDDEN DECREASE OF BEAM CURRENT IN AICHI SR STORAGE RING

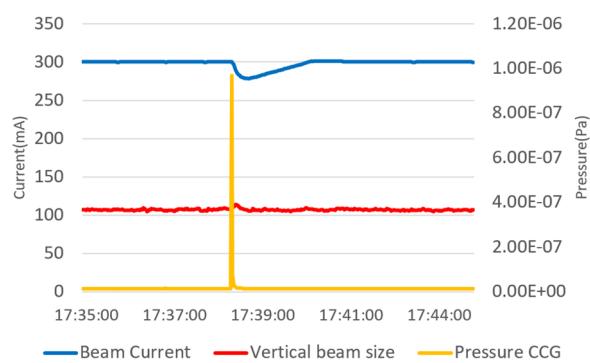
Figure 2: Beam current, vertical beam size and pressure of CCG at decrease of beam current.

しかし以下の図 2 に示すようにビーム急落現象が発生したときは、電子寿命の低下に対してビームの補給が間に合わず、蓄積電流値は低下する。

また、ビーム急落現象が発生する直前(約 1 秒前)にダクト内の圧力上昇が瞬間に観測されるケースが多い。図 2 と 4 に示すようにビーム急落現象が生じたと同時にビームサイズが増大するケースも多い。

特に真空中での放電は、瞬間的な圧力上昇を起す。この圧力上昇は上述の図 2 のように、あいち SR でも確認されており、放電によるダスト発生の有力な根拠であると考える。

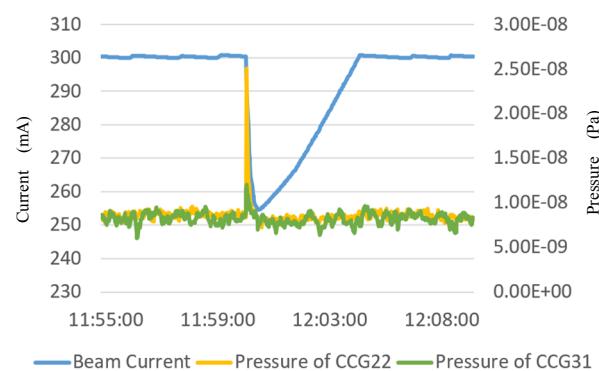
Figure 5: Beam Current and CCG pressure in 4 July 2018.

図 5 では、2 台の CCG で瞬間に圧力上昇した。この場合、ビーム急落現象が発生するちょうど 1 秒前に CCG が反応していた。

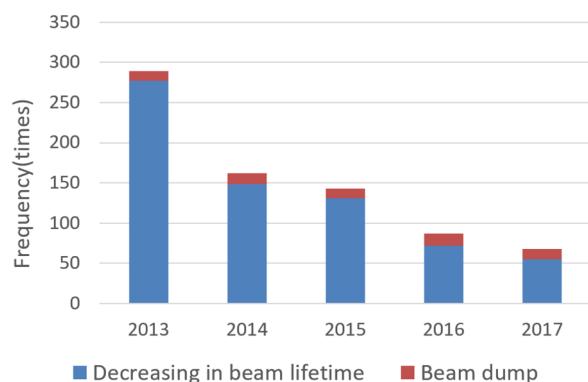
Figure 6: Incidence of beam current and beam dump.

ビーム急落現象の回数は毎年減少しており、コンディショニングの効果が確認できる。

ビームダンプの回数はそれほど変化なく、毎年約 10 件確認されている。これはコンディショニング効果がほとんどないことを意味しており、ダストトラッピング以外の原因で発生している可能性が高いと考えられるが、詳しいことはわかっていない。

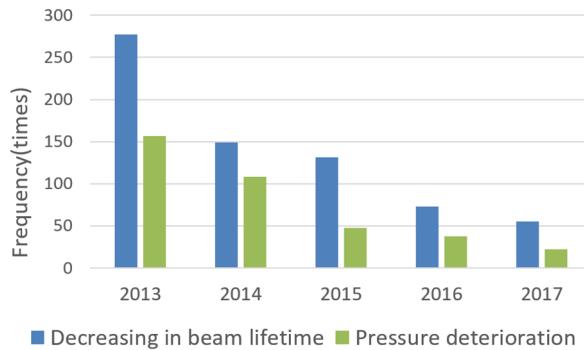
Figure 7: Incidence of pressure rise.

圧力上昇はすべてビーム急落現象に伴って生じた回数である。2017年であれば、55回のビーム急落現象の内、40%にあたる22回の圧力上昇があった。

先行研究では圧力上昇の原因である真空中放電はコンディショニングにより減少すると説明されていた。このグラフからも同様に、あいちSRでの真空中放電のコンディショニング効果が確認できる。

2013年(3月以降)は運転している24か所のCCGすべての合計で157回の圧力上昇が観測されている。そのうち87回が特定の箇所に設置されたCCGで観測された。その箇所においてイオンポンプあるいはCCGで放電原因があったことが予想される。

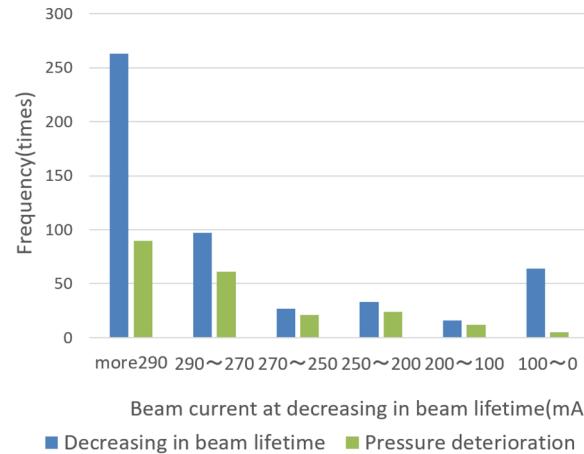
Figure 8: Incidence of pressure rise.

Figure 8は2013年から2017年までのビーム急落現象発生時に到達した最低電流値のごとの回数の合計である。

ビーム急落現象が起きた際の最低電流値が290mAまで、つまり、小さな電流値低下の際は圧力上昇が併発した割合が全体に比べかなり低い。

また、ビーム急落現象が起きた際の最低電流値が100mA以下、つまり、ビームダンプかそれに近いぐらい電流

値が低下している場合も同様にして圧力上昇が併発した割合が全体に比べかなり低い。ことがわかった。

逆に、蓄積電流値が100mA以上、270mA以下の場合、圧力上昇が併発する割合は70%以上となり、多くの場合圧力も増大していることがわかった。

これらのことから、一つ目に、電流値低下が小さいときは、その原因であるダストトラッピングを引き起こしたダストの発生原因が真空中放電ではない可能性が推察される。イオンポンプなどの高電圧印加時に発生したものか、真空中ダクト内部にもともと存在していたダストである可能性が考えられる。二つ目に、ビームダンプのように電流値の低下が大きいときは、ダスト以外の原因によって電流値低下が起きたと考えられる。RFキャビティの反射により強制的に電流値を低下させたケースも考えられるが、はつきりとしたことはわかっていない。
