SuperKEKB 加速器 Phase2 運転中における大電力高周波源の状況

CURRENT STATUS OF THE HIGH-POWER RF SYSTEMS DURING PHASE2 OPERATION IN SUPERKEKB

渡邊謙[#], 吉田正人, 吉本伸一, 丸塚勝美
Ken Watanabe [#], Masato Yoshida, Shin-ichi Yoshimoto, Katsumi Marutsuka
High Energy Accelerator Research Organization (KEK)

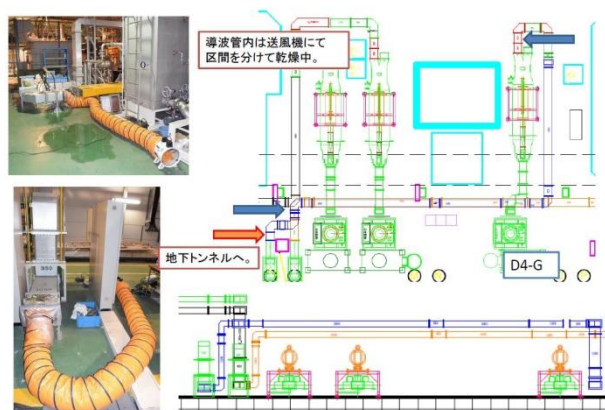
Figure 3: Drying in the waveguide after water leakage.

レーター内の様子を示す。立体回路へ水が浸入したあともRFが投入され続けたため、少量ではあるが最下流まで蒸気が到達し、内面に結露が生じていた。サーキュレーター付近の立体回路内部は底面に水と水蒸気に覆われていたが、投入電力200kWの状況下ではアークセンサーは動作しなかった。復旧のための対応として以下のことを順次実施した。立体回路の一部を外し、地上部と地下トンネル内の2系統に分けて送風機を用いて導波管内部を一晩かけて乾燥させた(Fig. 3)。乾燥後は空洞の上流に同軸ダミーロードを設置し、ビーム通過時に空洞から発生するWake fieldをダンプさせる構成へと組み替えた。
