Table 1: Exchange Reason of Klystron Assembly

2.2 クライストロンアセンブリのトラブル事例

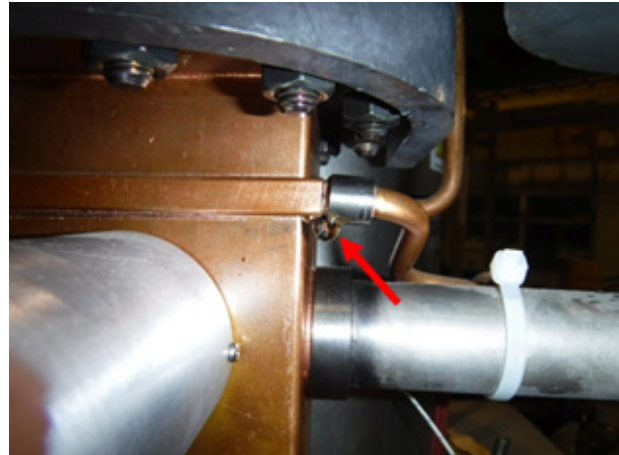
運転中にクライストロン集束電磁石の水抜き穴より漏水が見られたため、集束電磁石の絶縁抵抗を測定したところ、#1~#4 コイル、#6 コイルは∞だったが、#5 コイルが 500kΩまで低下していたためアセンブリ交換となった。

撤去したアセンブリを解体してクライストロン単体の通水テストを行なった結果、導波管の冷却水パイプの繋ぎ目から多量の水が漏れ出てきた。Figure 2 に通水テスト時の漏水の様子を示す。

Figure 2: Water leakage at the pipe joint.

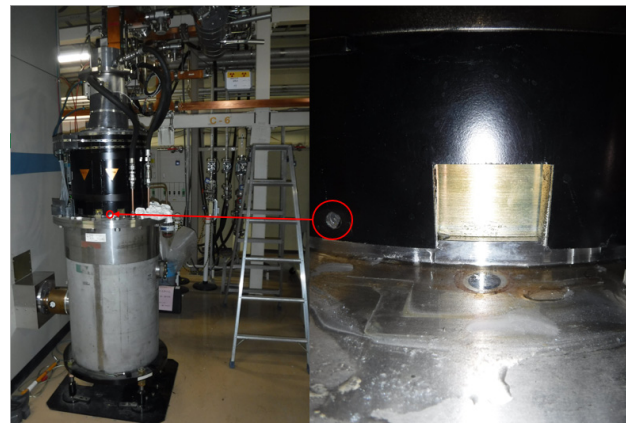
- 2台目 2019/03/11 KL_C6 運転時間 109,181(h)
 運転中にクライストロンアセンブリ下に 2~3L 程度の水溜りがあり、クライストロン集束電磁石の水抜き穴から毎秒 1 滴の水が漏れ出ていたためアセンブリ交換となった。Figure 3 に水漏れ発見時の状況を示す。

Figure 3: Water leakage from klystron magnet.

撤去したアセンブリは解体し、クライストロンと集束電磁石それぞれで通水テストと水圧試験機での加圧による確認、調査を行なう。

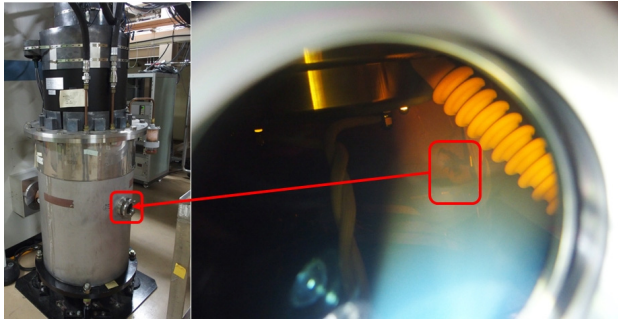
短期メンテナンスの点検作業時にクライストロンアセンブリタンク内の目視点検を行なった際、クライストロンヒータートランスを支えている碍子 4 本中 1 本が破損している事を確認した。Figure 4 にタンクの覗き窓から見た碍子の破損の様子を示す。

直近 1 カ月のインターロック作動履歴を確認したが、クライストロンの過電流インターロック、タンク内放電に関連するインターロックの履歴が無く、ヒータートランス脱落により放電を発生させる状態では無かったため、長期メンテナンスまで運転を継続した。

Figure 4: Broken insulator in the tank.

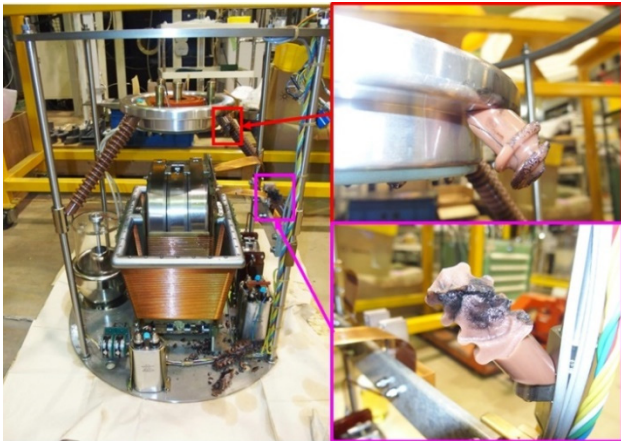
Figure 5 はクライストロンアセンブリを撤去解体後に撮影したパルス変圧器と破損箇所を拡大したものである。

Figure 5: Pulse transformer and the broken insulator.

ヒーター変圧器に近い部分の碍子根元部分に亀裂と放電痕が見られるが、放電及び破損に至った原因は不明である。このパルス変圧器はメーカーにて碍子交換、点検により再生している。

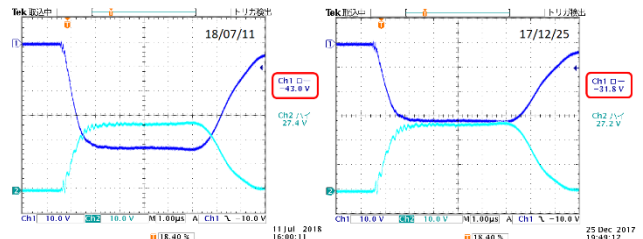
- 2 台目 2018/07/11 KL_57 運転時間 82,401(h)
長期メンテナンス前に定期的の実施している波形データ測定時にクライストロン電圧の波高値が前回測定時(2017/12/25)とのデータ比較で 35%程度変化していた。一方でクライストロン電流の波高値は殆ど変化していなかった。

Figure 6 にクライストロン電圧(CH1:青)、クライストロン電流(CH2:水色)波形データ比較を示す。

Figure 6: Klystron voltage and current waveforms.

クライストロン電圧波高値以外のモニター値に大きな変化がない事から、電圧モニター周りの不具合と推測し、長期メンテナンスまでの期間の運転を継続した。

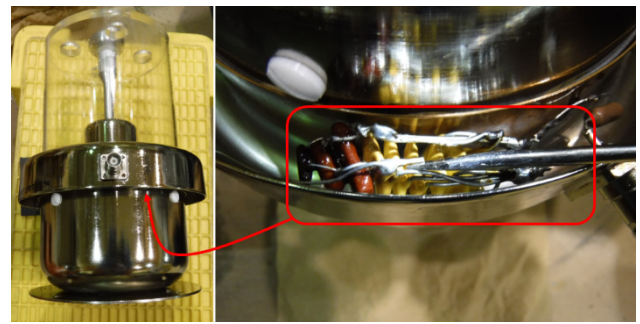
Figure 7 にクライストロンアセンブリ撤去後、タンク内調査時に確認したクライストロン印加電圧測定用の容量分圧器 (CD: Capacitive Divider) の不具合状況を示す。

Figure 7: Capacitive divider.

CD 本体のコロナリング裏側に接続されている分割比調整用コンデンサの接続が複数箇所外れた不具合が判明した。

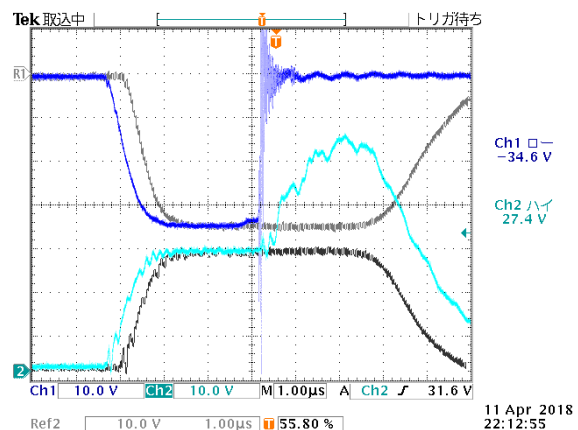
- 2018/04/13 KL_C4 運転時間 109,187(h)
運転中にクライストロンの過電流インターロックが多発したため、オシロスコープでクライストロンのパルス電流波形の監視を行なった。Figure 8 に過電流インターロック作動によりダウンした際の波形を示す。

Figure 8: The waveforms when the interlock being on.

ダウン時のクライストロン電流波形に放電(電流が大きく増加)の履歴が見られた。Es(設定電圧)を 42kV(運転値)から 36kV まで徐々に下げて運転を継続していたが、状況は改善しなかった。

現場で Es を変更して過電流インターロック作動時のパルス音とクライストロン内部真空の変化が見られるか調査を行ったが、ダウン時にクライストロンタンク内部からの放電音は確認出来たが、放電による発光やクライストロンイオンポンプ真空に変化は見られなかった。

撤去後のクライストロンは内部真空の悪化が見られないため、別のパルストランスと組み合わせて試験を行なう予定である。

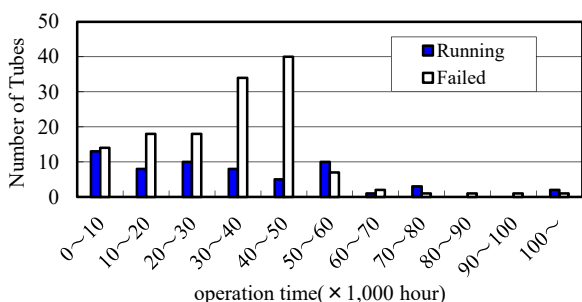
KEK 電子陽電子入射器では、パルス電源のスイッチとして 45kV、4.5kA をスイッチングするサイラトロンを使用しており、現在 CX2410K(e2V 社製)、CX2411(e2V 社製)、L4888B(Litton 社製)の 3 種類を使用[3]している。Figure 9 に現在のサイラトロンの運転状況及び 1998 年度以降故障のため交換したものの運転時間分布を示す。2019 年 3 月現在運転しているサイラトロンの平均運転時間は約 34,000 時間である。また、故障により交換したものの平均運転時間は約 38,000 時間である。

Figure 9: Thyatron age profile as of March 2019.

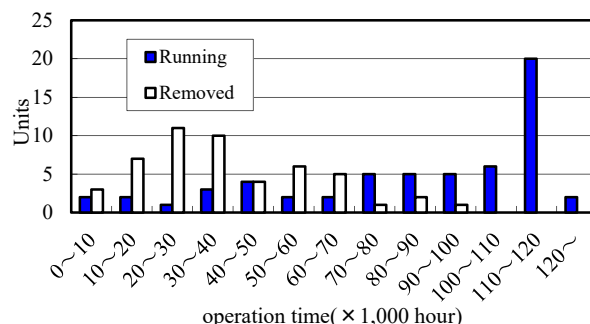
Figure10 に現在の導波管高周波窓の使用状況および、1998 年度以降撤去したものの使用時間を示す。

Figure 10: RF window age profile as of March 2019.

現在使用中の導波管高周波窓は 110,000~120,000 時間使用しているものが最も多く、平均運転時間は約 84,000 時間である。撤去済み導波管高周波窓の平均運転時間は約 59,000 時間である。
