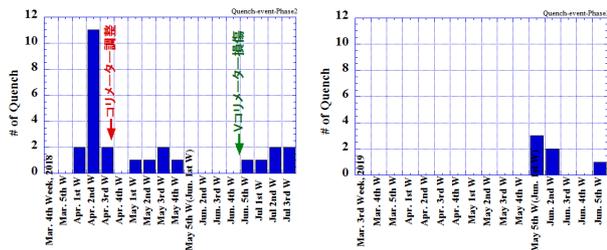
図 3 には、2018 年 3 月 19 日の Phase-2 運転開始から 2019 年 Phase-3 運転終了までの1週間単位のクエンチの発生件数を示している。2018 年 4 月第 2 週には 11 回のクエンチが発生した。このクエンチは、殆どがビーム入射中に発生している。図 4 には、クエンチした電磁石のタイプと台数を示した。4 月第 2 週には、超伝導から常伝導への転移が観測された電磁石は 15 台であった。また、クエンチした電磁石は超伝導 4 極電磁石内部に配置した補正磁石が多く 13 台となっている。これに対し、2018 年 4 月 23 日から SuperKEKB 主リングに設置のコリメータ調整を行うことにより、クエンチの発生件数を大きく低減することができた。図 5 に Phase-2 の運転開始からの LER/HER のビーム電流、ビームパイプ内真空状態、ルミノシティ等を示した。コリメータの調整を開始するまでは、QCS システムを SuperKEKB に導入後の初めての運転であることから、ビーム入射調整、蓄積ビーム調整の試験的な運転時期でもあった。また、Belle-II 検出器への放射線ノイズを検知するダイヤモンドセンサーの信号をビームアポートシステムのトリガー信号として導入したほか、加速器リングに設置のロスモニターによるビー

Figure 3: Number of quenches in Phase-2 and -3.

ムアポート発報の閾値を厳しくすることにより、ビーム異常時にビームが超伝導電磁石をクエンチさせる前にビームアポートすることが可能となり、5 月第 5 週から 6 月第 4 週までクエンチの発生を抑えることが出来た。

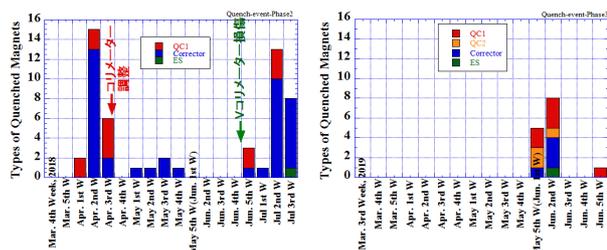
Figure 4: Types of quenched magnets in Phase-2 and -3.

QC1RP 及び QC1RP 内の B₁ 補正電磁石がクエンチした他、IP を抜けたビームにより QC1LP がクエンチした。このコリメータ損傷後、QCS-L 側のクライオスタット先端側に配置されている QC1LP からの漏れ磁場を消去する補正電磁石 (B₃, B₄, B₅, B₆) がクエンチする事例が 3 件発生し、その結果、図 4 に示すようにクエンチした電磁石台数を増やす結果になった。

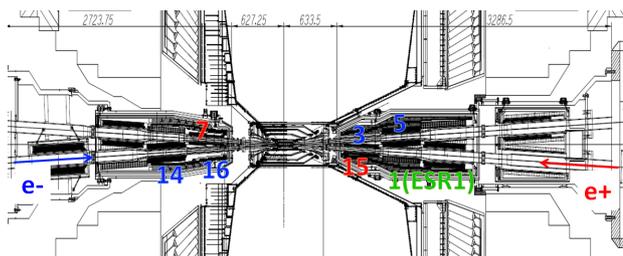
Figure 6: Position of number of the quenched magnets in Phase-2 and -3.

図 6 にはビームが原因でクエンチした電磁石の位置と回数を示している。クエンチした電磁石は、IP に近い QC1 とその補正電磁石に集中した。また、IP への入射ビームラインの超伝導電磁石のクエンチの比率が高い。

Phase-2 での Belle-II ノイズ・QCS クエンチの経験から、Phase-3 ではコリメータの増強 (LER4 台、HER1 台) を行った。その内、LER に組込んだ 1 台は QCS のクエンチ対策として組込まれた [9]。ダイヤモンドセンサー信号によるアポートトリガー調整も最適化がなされた。また、クエンチ時の超伝導コイル内の常伝導部発生及びクエンチに至る詳細な観測を行う為、超伝導コイルの電圧測定ロガーを更新し、サンプリング速度を 10 μ 秒から 1 μ 秒とした。更にリング全体に設置のビームロスモニター、ビーム位置モニター信号との関連を付ける為にアポートキッカーのトリガー信号をロガー信号として取り込んだ。図 7 に、2019 年 6 月 9 日に発生した QCS クエンチ時の超伝導コイル電圧波形を示した。図の横軸は経過時間、縦軸はコイル電圧と電流値 (QC1RP) が示されている。各電磁石信号の同期をとる為に、アポートキッカーのトリガー信号が示されている。アポートキッカーのトリガー信号は、ロスモニター信号が閾値を越え発報された。QC1RP にはアポートトリガーの前に前駆的な電圧信号が観測され、その結果、QC1RP 電源は電流値を下げる動作に入っている。また、アポートトリガー後に 4 極電磁石を構成する 4 つの超伝導コイルに電圧が発生し、更に電流減衰による逆方向の電圧がその電圧に重畳していることが分かる。

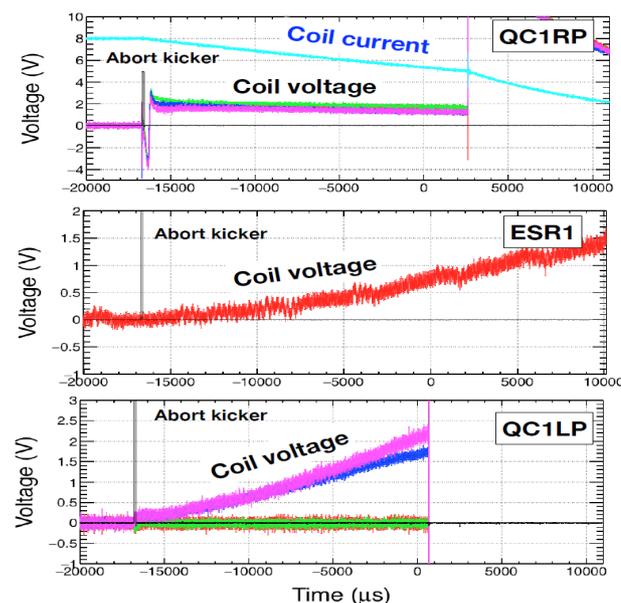
Phase-3 では、運転開始からコリメータの位置調整が十分行われビームが原因のクエンチは 3 件であった。この期間のクエンチの件数は総数 6 件であるが、他の 3 件は QC2LE 電源の IPM 回路異常が原因で電源本体が電流遮断を行った。2019 年 6 月 9 日に発生したコリメータ損傷を伴うクエンチでは、QC1RP、QC1LP、ESR1、QC1RP 漏れ磁場キャンセル電磁石 (B₃, B₄, B₅, B₆) に常伝導部分が発生し、これらの電源の電流遮断となった。ESR1 のクエンチにより QCS-R 側の全超伝導電磁石の電源が遮断となり、冷却システムの不具合も併発し、再励磁までに 60 時間を要した。

ESR1 と QC1LP の 2 個のコイルには常伝導部による抵抗電圧が発生し、これらの電磁石は電流遮断処置を行った。今後、Phase-3 で測定されたビームによるクエンチの詳細な解析を進め、これからのビーム運転でのクエンチの対策を検討する予定である。

Figure 7: Coil voltages of QC1RP, ESR1 and QC1LP at June 9th, 2019.
