J-PARC 3-50BT ビーム輸送系磁石の仮復旧に関するビーム軌道の検討 BEAM OPTICS FOR THE MAGNET RECOVERY IN 3-50BT BEAM TRANSFER LINE

Masahito Tomizawa^{*A)}, Susumu Igarashi^{A)}, Yoichi Sato^{A)}, Masashi Shirakata^{A)}, Junpei Takano^{A)}, Ryotaro Muto^{A)}

^{A)}High Energy Accelerator Research Organization(KEK)/J-PARC Center

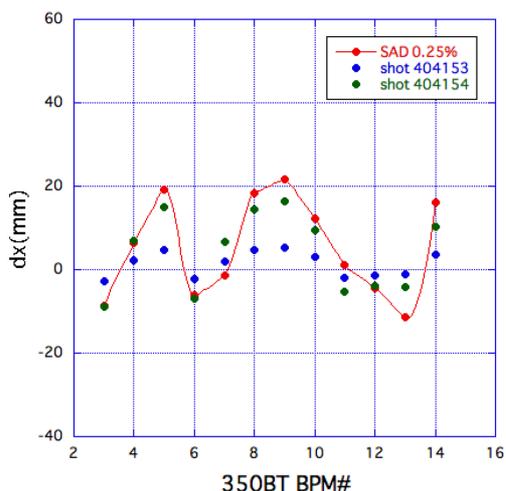
Figure 2: Horizontal beam positions measured by BPMs and calculated by SAD.

3 月 18 日のビーム運転停止直前に、B15D のコイル相関短絡により磁場が減少し水平方向の軌道が大きくシフトしビームロスも大幅に増えた。Figure 2 の青と緑の点は、3-50BT に置かれた BPM により測定された水平方向の位置のシフト量である。相関短絡が起こる前の位置のシフト分を差し引いている。BPM の番号 3 が B15D の下流で最も近い位置に置かれたものである。青の点の測定は緑の点より 1 つ前のショットであり明らかに磁場は後のショットのほうが増大している。軌道計算は SAD により行った。B15D の前で軌道はシフトしていないという仮定のもとに軌道を計算を行った。B15D の磁場を 0.25% だけ減らした軌道が赤で示されている。この計算結果は、B15D 直下流のいくつかの BPM の測定値を再現することから、ビーム運転停止直前の相関短絡による磁場減少は約 0.25% であると評価した。

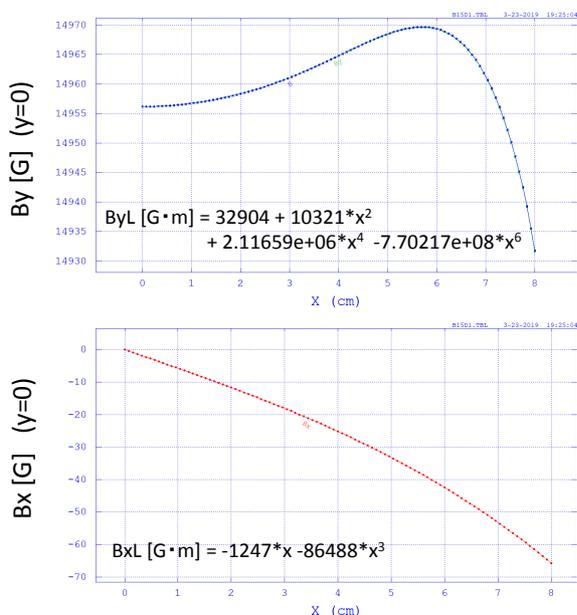
Figure 3: Field distributions at $y=0$ to obtain normal and skew multipole components.

Figure 3 は POISSON コード [4] で計算された median plane ($y=0$) での磁場分布である。上図の $B_y(x)$ 分布を偶数次数でフィットした。このフィットした係数から normal 成分の multipole 係数が求まる。下

図は $B_x(x)$ 分布のプロットである。この場合は奇数次でフィットした係数から skew 成分の係数が求まる。求められた multipole の normal 成分、skew 成分を B15D の両端に thin lens 近似で取り入れ、SAD で tracking 計算を行った (Fig. 4)。初期条件として、水平、垂直方向の rms エミッタンスはプロフィールモニターで測定された値に近い $1.47\pi \text{ mm} \cdot \text{mrad}$ (2.5σ cut) とした。運動量の広がり全幅で 0.4% である。multipole がない場合の tracking による水平、垂直方向の rms エミッタンスは、それぞれ 1.480, 1.472 であったのに対し (Fig. 4 上図)、normal と skew 成分を入れた場合は、それぞれ 1.495, 1.495 と 2% 程度増加した (Fig. 4 下図)。この増加はほとんど skew 成分の寄与による。この増加分ならば遅い取り出し運転は可能であるという判断をし、運転を再開することにした。相関短絡前と運転再開後のプロフィールの測定から求めたエミッタンス増加比はそれぞれ、水平方向で 4% アップ、垂直方向でほぼゼロであった。

れた。応急処置をして運転を再開するために、層間短絡が発生した部分の電流経路をバイパスする作業を行った。上下コイルはそれぞれ5段構造となっている。バイパスにより下側コイルは残り4段のみに上コイルと同じ電流を流すことになる。従って磁場を同じにするためには電流を1.111倍する必要がある。しかしこの場合ヨークが非対称に励磁され、磁場にスキュー成分が発生する。運転再開に先立って、このスキュー成分の発生によるビームへの影響評価を行った。

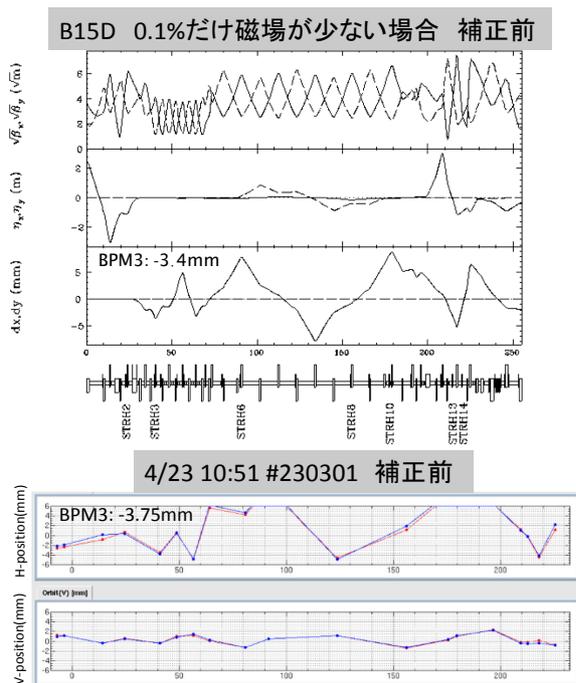
Figure 5: Beam orbit shifts by SAD (upper) and BPMs (lower) for the B-field reduced by 0.1% (before correction).

運転再開後の 4 月 23 日に、コイル間にセットされたモニター電圧とビーム軌道の変動が観測された。バイパスしたコイルに隣接するコイルの相関短絡が発生したものと考えられた。コイルのさらなるダメージを懸念して、通電電流をバイパス時の値の 0.1% 減にセットすることとした。この磁場減少による軌道のシフトを示したのが、Fig. 5 である。上図は SAD による計算結果で下図は BPM による測定値

である。BPM3で軌道のシフト量は、SADでは-3.4 mm、測定では-3.75 mmとほぼ一致している。0.1%の磁場減少でも、下流で大きな軌道シフトを発生しており軌道補正が必要であった。SADによりこのシフトをB15Dの上流と下流に置かれたステアリングSTRH2とSTRH3で補正する解を求めた (Fig. 6 上図)。計算で求めた補正量を出発点として、STRH2とSTRH3の強さを調整することにより磁場を減らす前の軌道に戻すことができた (Fig. 6 下図)。ただし、Fig. 7でわかるように、B15Dの周辺では軌道のシフトがあるが、ビームダクトのクリアランスは大きく問題は生じない。この軌道補正はうまく機能し利用運転を再開したが、その後もコイルの短絡は進行し4月24日未明に運転はついに中止された。
