電磁石ホローコンダクタ洗浄の検討

EXAMINATION OF MAGNET HOLLOW CONDUCTOR CLEANING

植田猛[#], 小玉恒太

High Energy Accelerator Research Organization (KEK)

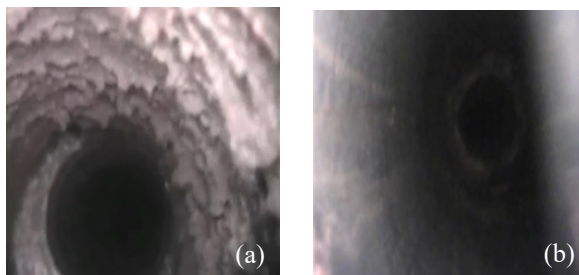
偏向電磁石の冷却水配管は施設側母管から金属フレキで分岐され電磁石 1 台に対し 1 系統でストップバルブ、流量調整バルブのある実管部を介し再び金属フレキに接続しヘッダーで 8 系統に分岐させゴムホースから各ホローコンダクタにつながっている。BT で使用されている主な偏向電磁石のホローコンダクタの外形は 9 mm*9 mm、内径 ϕ 6 mm であり、ゴムホースの内径は ϕ 6.3 mm である。このゴムホースからファイバースコープで配管内の汚れを確認した。確認した汚れが Fig. 1(a)である。この汚れは酸化銅の付着物であり、ホローコンダクタ起因と思われる。この酸化銅は芯線約 2 mm、ブラシ部 ϕ 8 mm 全長 800 mm のブラシで擦れば落とすことができる。ブラシで洗浄後のホローコンダクタ内の画像が Fig. 1(b)である。ただし、ブラシの長さには限界があり、またホローコンダクタは磁極付近では曲げられており、曲げられた先はブラシでの清掃は行えない。またファイバースコープでの確認も行えない。酸化銅の付着はブラシの届かない範囲でも発生していると思われるブラシ以外での洗浄を検討する必要がある。

Figure 1: Cleaning of hollow conductor (a) before (b) after.

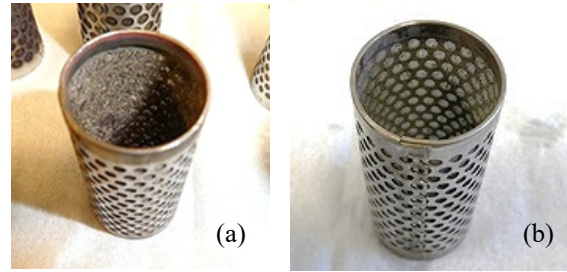
Figure 3: Cleaning the mesh (a) before (b) after.

BTラインの電磁石では毎年メンテナンス期間にストレーナメッシュの洗浄を手作業で行っている。このストレーナメッシュを洗浄機で複数個同時に洗浄できないかを確認した。塩ビ管に8個入れ10分程度洗浄した。洗浄前のメッシュがFig. 3(a)洗浄後がFig. 3(b)である。洗浄効果があることが分かる。ただし両端のメッシュは汚れが溜まっていた。
