ニュースバル放射光施設の現状

PRESENT STATUS OF THE NewSUBARU SYNCHROTRON LIGHT FACILITY

2.1 トラブル事例

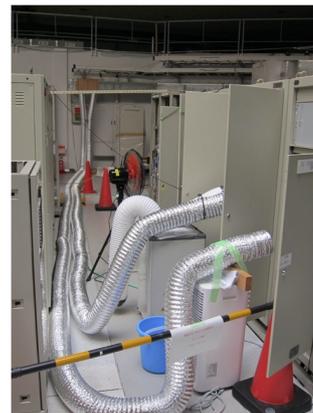
2023年4月19日~5月25日の間に、リングの偏向電磁石電源の出力電流の発振によるビームアポートが8回発生している。ビームが無い時も含めると、電源の発振自身は12回起きている。電源盤内の回路の高温異常を疑い、電源盤扉を開放しスポットクーラーで冷やすなどの対策を行なった (Fig. 5)。5月25日以降は発生しておらず、10月以降はスポットクーラー冷却も止めたが発振は起きていない。原因は不明である。

Figure 5: Cooling the bending magnet power supply with spot coolers.

2025年の夏に偏向電磁石電源の更新予定になっている。

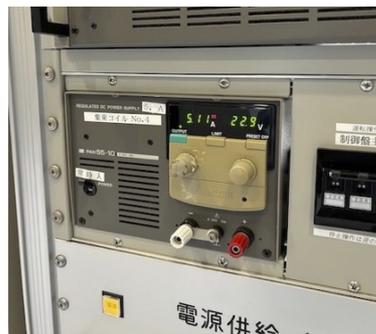
2023年6月7日~6月9日の間に、リングのRFの4台の集束コイル電源の1台が異常不足電流のアラームを出してLV OFFになり、ビームアポートすることが3回発生した (Fig. 6)。

電源の経年劣化で電流出力が下がったと考えられていた。設定出力を少し上げることでアラームは発生しなくなった。その後、電流値を監視していると、毎朝の立ち上げ時の電流値が日によってバラツキが出ており、電流値が低くならないように常に監視する状態になっていた。しかし、後述する(6)のトラブルで他の集束コイル電源を交換すると、この毎朝の電流値のバラツキは無くなったことから、(6)のトラブルの集束コイル電源によるノイズ等の影響ではなかったかと考えられている。

Figure 6: Focusing coil power supply.

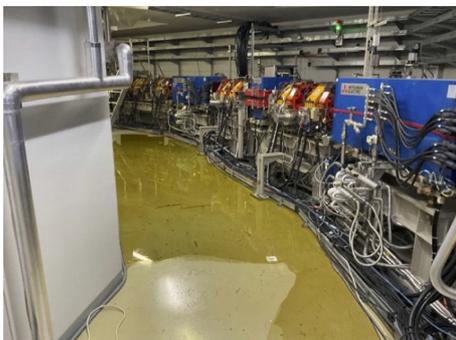
2023年7月22日に加速器トンネル内のビームラインの冷却水配管で漏水があり、貯水タンクが満タンになったことで警報が発報して漏水に気がついた。ビームラインの現場の操作パネルでは前日の夜にすでに冷却水漏水のアラームが出ていたが、加速器、施設両部門への報告がなかった。現場を確認すると、漏水した水が加速器トンネル内の床に広がっていたが、加速器の機器やケーブルは水に浸かっておらず、水を拭き取るだけで運転を再開することが出来た (Fig. 7)。ビームラインの冷却水配管を確認すると、ホースが継手からはずれていた。このトラブルの後に全ビームラインの継手の再点検が実施されている。

Figure 7: Leakage in the cooling water piping of the beamline.

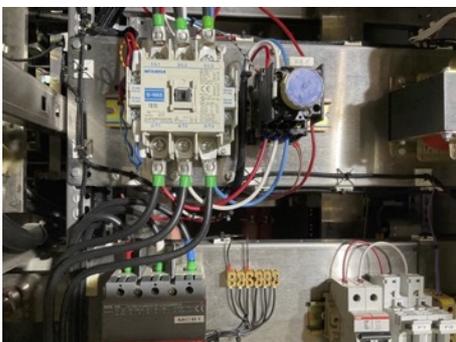
2023年7月25日の立ち上げの際にセプタム DC 電源が起動しなかった。電源内部を調査し、内部の電磁開閉器、タイマー回路の故障を発見した。電磁開閉器の交換と、タイマー回路をバイパスして仮復旧しており、利用運転の停止は1日だけである。後日、タイマー回路も交換して復旧している (Fig. 8)。

Figure 8: Septum DC magnet power supply after replacing the electromagnetic switch and timer circuit.

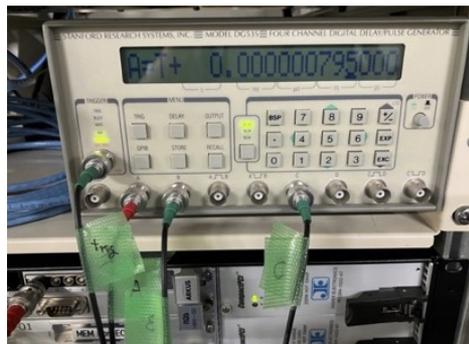
2023年12月20日に電荷積算が朝から集計されていないことに気づき、調査すると、前日の19日の午後から停止していた。19日は1.5 GeV 運転で午後に入射がないため気付くことが出来なかった。この時点で、安全管理室より入射停止要請があり、ビーム入射を停止している。現場を確認すると、電荷積算計のトリガの

ディレイを制御している DG535 で外部クロックエラーの表示が出ていた (Fig. 9)。DG535 を予備品と交換して復旧して、安全管理室の許可を得てビーム入射を再開している。

Figure 9: The malfunctioning DG535.

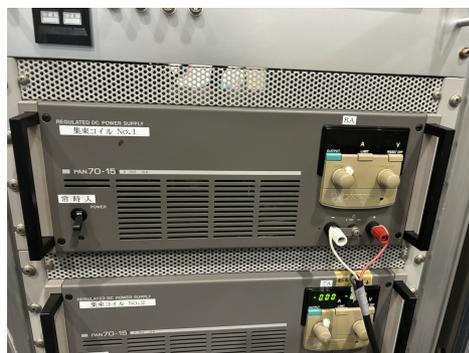
2024年1月22日、ビーム調整の時にリングの RF が突然 LV OFF になり、集束電源のアラームが発報していた。アラームリセット後、LV ON して集束コイル電源も立ち上がったが、HV ON すると、再度、LV OFF になった。調査すると、集束コイル電源が HV ON 時に落ちていることが判明した。集束コイル電源は LV ON に関係しているが、HV ON には関係しておらず、HV ON 時のノイズを集束コイル電源のセンサが誤検知して落ちていると推測された (Fig. 10)。

Figure 10: Focusing coil power supply.

集束コイル電源は既製品の電源の改造品であり、すぐに入手できない電源であったが、あいちシンクロトロン光センターに同型の電源の予備があることが判明し、借用して設置して、2月1日に復旧した。利用運転は6日間停止した。

故障した電源は古すぎて修理が出来ず、新しく発注した電源は6月に届き、交換している。
