PF-ring における偏向電磁石による軌道変動とコイルに関する調査 ORBIT FLUCTUATION IN PF-RING AND STUDY ON COIL OF BENDING MAGNET

東直 ^{*,A,B}, 篠原 智史 ^{A,B}, 原田 健太郎 ^{A,B}, 帯名 崇 ^{A,B}
Nao Higashi ^{*,A,B}, Satoshi Shinohara ^{A,B}, Kentaro Harada ^{A,B}, Takashi Obina ^{A,B}
^{A)} KEK, ^{B)} SOKENDAI

PF-ring (Photon Factory Ring) is a 2.5 GeV light source in KEK. In November, 2021, an orbital fluctuation in horizontal direction was observed in user-run. The maximum amplitude of the fluctuation is about 0.1 mm, and this continued on and off afterwards. In order to find out the source of the fluctuation, we scanned the amplitude (magnetic field) and the phase (horizontal tune) of assumed kick source in full-space. As a result, it was estimated that B01 (#01 bending magnet) was the source of the orbital deviation. After that, an investigation on a power supply of the back-leg (steering) magnet of B01 was carried out, however the cause was not be identified. After an end of the user-run, a direct observation of B01 was conducted, and a trace of a leak of cooling water was found. We considered that the cause was this leakage, and B01 upper coil that had the trace was replaced with a backup. Thanks to this, no fluc

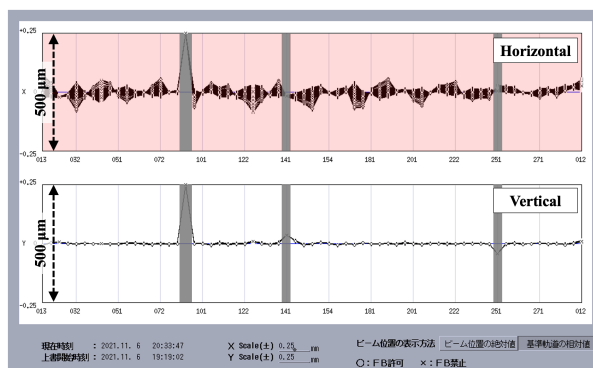
2021 年 11 月 6 日、突如最大 90 μm 程度の水平軌道変動が発生した。20 時 03 分に発生した最初の軌道変動は 1 分未満程度で収束したものの、再び 20 時 13 分頃に発生し、こちらも 1 分未満という短い時間で収束した (Fig. 2)。PF-ring では常に COD 補正が作動しているが、実際に軌道が跳ねてから COD 補正用の偏向電磁石バックレグコイル電源の電流値が変化していたため、実際に軌道が跳ねているということが確認された。時間関係の一例を Fig. 3 に示す。

Figure 2: Horizontal orbital deviation observed for the first time. There is no deviation observed in vertical direction. Grey boxes hides false signals.

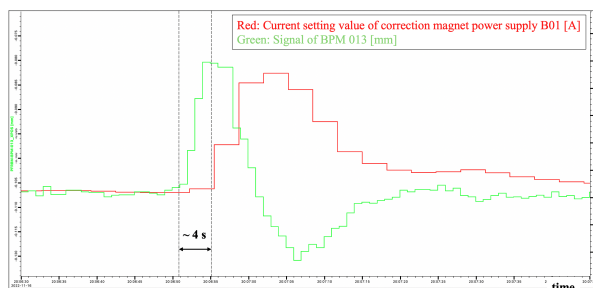
Figure 3: An example of the time difference between the occurrence of horizontal orbital deviation and the change of the current setting value of correction magnet power supply.

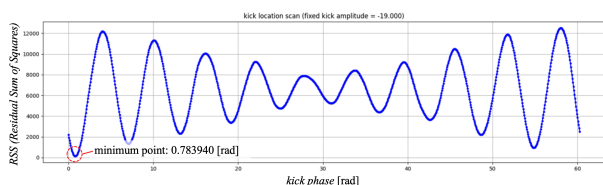
Figure 4: Result of the phase scan with fixed kick amplitude. In this case, the minimum point is around 0.783940 rad.

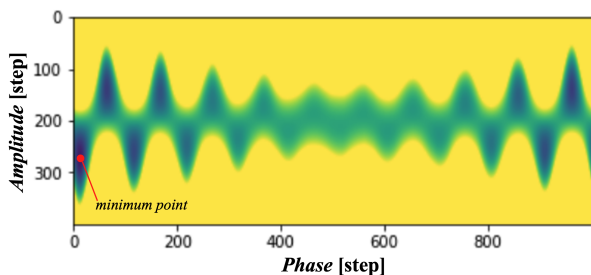
Figure 5: Full space scan in phase and amplitude. Horizontal axis is phase, and 60.30 rad. of one ring circumference is divided in 1000 steps. Vertical axis is the amplitude.

まずは kick amplitude を固定し、kick phase だけ掃引し、測定データと計算値の差の 2 乗和 (残差 2 乗和: RSS (Residual Sum of Squares)) を計算した (Fig. 4)。ここでは local minimum にはまり込まないために、全 phase の scan を実施した。ここでさらに amplitude の scan も加え、2 次元の全空間探索を行った (Fig. 5)。色が明るい方が RSS が大きく、暗いところが小さく、現実を最もよく再現している点になる。この結果、phase = 0.783940 rad (tune としては $NX = 0.124768$) に対応する場所が kick source であると推定された。これは偏向電磁石 B01 が位置しているところに対応している。Figure 6 に全空間探索の結果求められた kick amplitude と phase を使用した計算値と実際の BPM 測定データを重ねて描画した plot を示す。

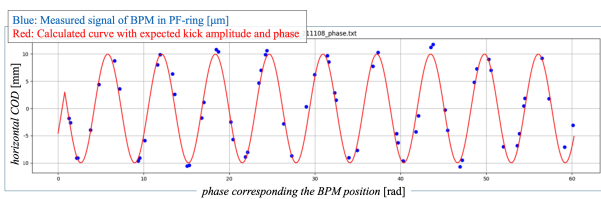
Figure 6: Measured BPM data and calculated curve with expected kick amplitude and phase.

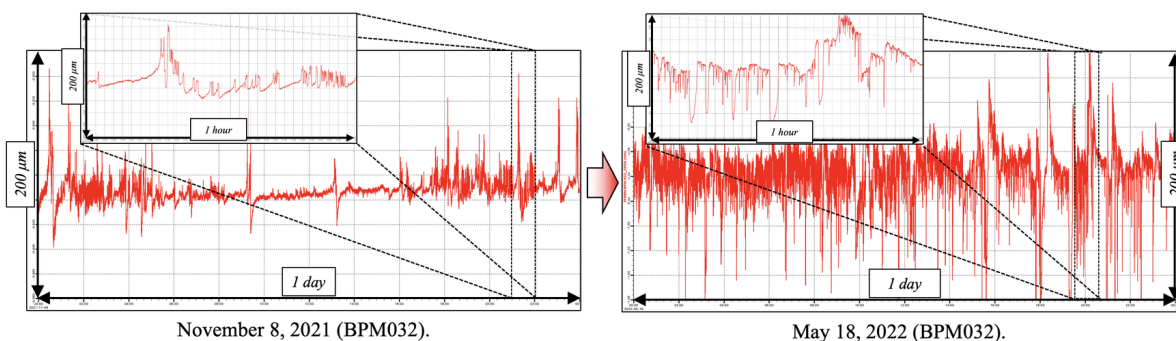
その後、高速化、水平と垂直の分離、B01 back-leg のみを用いた補正などの COD 補正の修正を行い水平軌道変動に対処していたが、変動事象発生頻度が増え、BL19 の STXM 実験が実施できない状況となったため、抜本的な問題解決への対応が必須となった。Figure 9 に時間と共に悪化する水平軌道変動の一例を示す。

Figure 9: An example of horizontal orbit fluctuation that got worse over time.

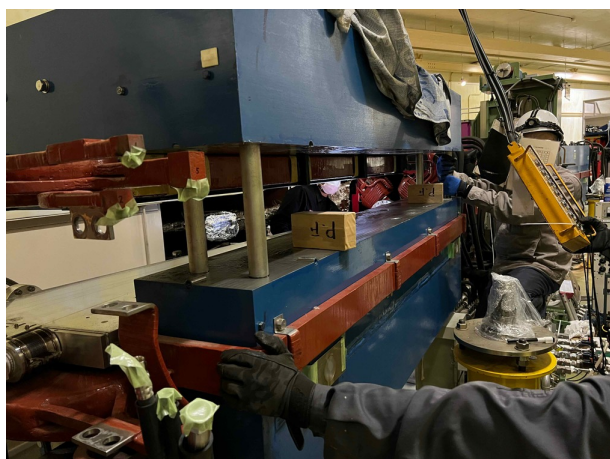
2023 年 1 月 6 日に B01 偏向電磁石の上部を外す半割作業を行い、詳しい観察を行った (Fig. 10)。その結果、上部コイル (ホローコンダクター) 表面にクラックと白色の析出物を発見した (Fig. 11)。これを化学分析した結果、酢酸マグネシウム等の酢酸系成分と推定された。

Figure 10: B01 magnet divided in two parts (actually, this photo was taken when the two parts were being put back together.).

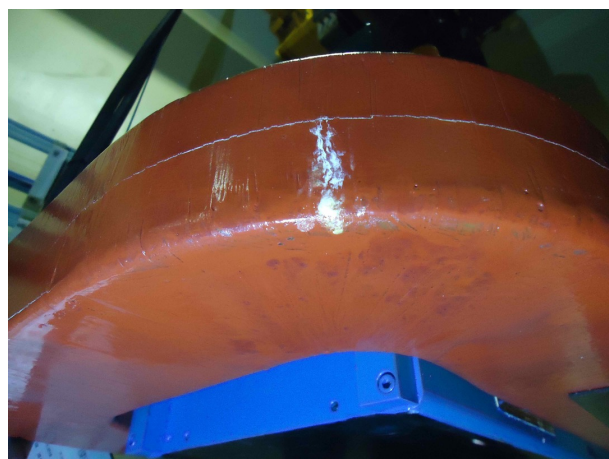
Figure 11: The white precipitate found on the upper coil of B01.

酢酸マグネシウム塩が生成された過程は不明であるが、コイルに穴が開き、そこから冷却水が漏洩していたのではないかと推定した。

1月は半割と半割戻しを行い、コイルの交換は実施せず、改めて2023年7月にバックアップとして保管していた偏向電磁石から同じ上部コイルを外して、交換作業を実施した。また、その間のPF-ring運転中は、新たにカメラを設置し冷却水が漏洩したと思われる箇所を監視、またトンネルに入域できる際には当該箇所とその付近が濡れていないか確認したものの、新たな漏洩は確認できなかった。

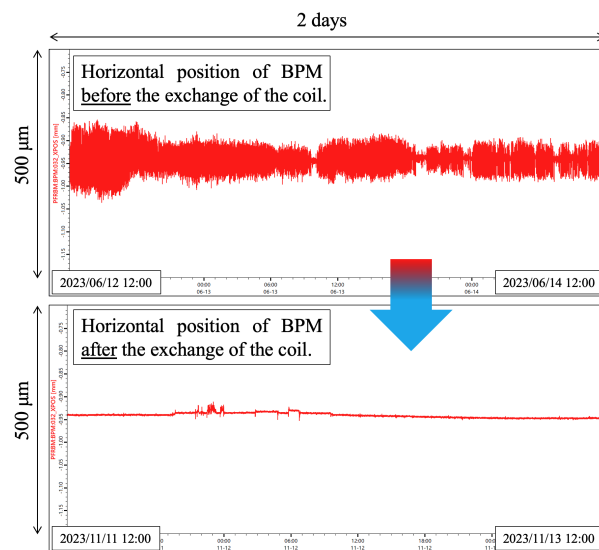
交換後のPF-ringの運転では、これまで発生していたような水平軌道の変動は観測されなくなった (Fig. 12)。

Figure 12: Before and after of the signal of horizontal position of a BPM in PF-ring. Small deviations found in the “after” plot are due to IDs’ mode changes.

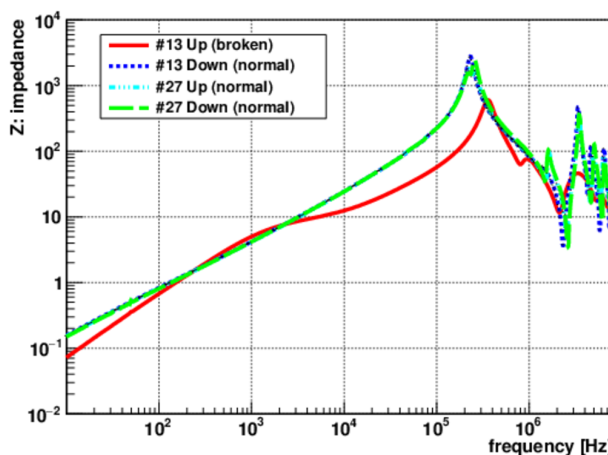
Figure 15: Comparison of frequency dependence of impedance of 4 coils of bending magnet, including broken one.

4 つのコイルの測定結果を比較した plot を Fig. 15 に、共振点付近を拡大した図を Fig. 16 に示す。今回不具合を示した coil 以外の曲線はよく一致しており、不具合 coil は共振周波数の違いとともに、1 kHz 周辺でコブ (緩やかな第 2 の peak) を持っている。

Figure 15、16 について、共振周波数の違いは、不具合コイル (#13 up) が他と異なり“空芯”によるインダクタンスの違いが影響していると考えられるが、第 2 の peak については説明ができない。未だ、B01 上部コイルの不正磁場発生の原因は完全に突き止められたとは言えないものの、冷却水の漏洩があったと推定できることから、ホローコンダクター(コイル)が予期せぬ構造上の不具合を起こしている、ということは予測できる。Figure 15 - 17 から、そのような場合は LCR メーターを用いたインピーダンス測定で正常コイルと異常コイルを識別できそうだと、ということも言えるであろう。

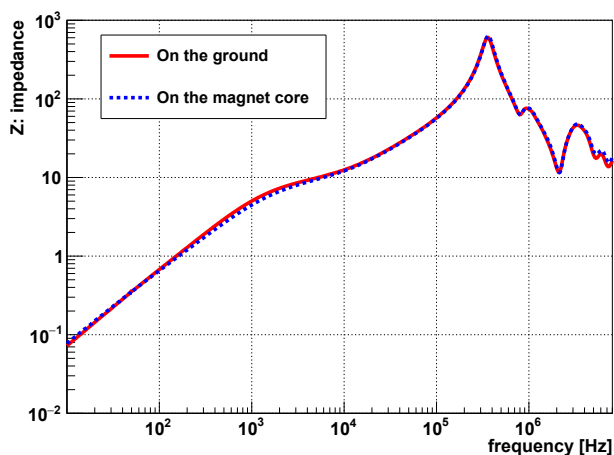
また、不具合コイルについて、その他 3 つと測定環境が異なることから、リターンヨーク上に置いた場合と床に置いたプラスチックパレット上で測定した結果の比較を Fig. 17 に示した。この図より、不具合コイルのインピーダンス測定の結果はどちらの場合を用いても大きな差異はなく、渦電流の影響はなさそうである、と言える。

Figure 17: Comparison of the impedance measurement of broken coil with two situations.
