SuperKEKB ダンピングリング 六極電磁石冷却水配管の洗浄

CLEANING OF SEXTUPOLE MAGNET COOLING WATER PIPE IN SuperKEKB DAMPING RING

植田猛#, 小玉恒太

High Energy Accelerator Research Organization (KEK)

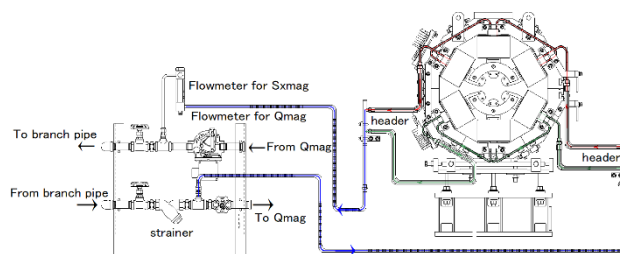
DR 電磁石系の冷却水システムは地上部にある DR 機械室からトンネル内のアーク部西側から配管されており、リング内側に 150A の母管で敷設されている。冷却水は反時計回りに循環し 1 周して西側に戻る管路となっている。各電磁石には母管から 15A の枝管が分岐し、金属フレキシブルホースで配管が接続されている。これらの枝管には個別に操作可能なバルブが設置されている。六極電磁石への配管は Fig. 1 で示すように四極と同じ系統になっており、調整バルブとストレーナを通過してから六極電磁石に分岐されている。そのため六極電磁石単独での流量調整はできず、四極電磁石の流量に依存して調整が行われる。また、六極電磁石へ送られた配管はヘッダーで上下 2 系統に分岐されている。上側に 20 ターンのコイルが 3 個直列に、下側にも 20 ターンのコイルが直列につながっている。

Figure 1: Piping diagram of cooling water for sextupole Magnets.

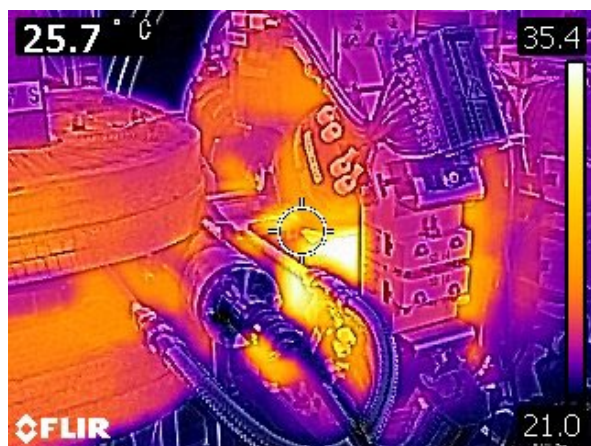
詰まりは上下 2 系統同時に起こることは少なく、どちらか片一方が詰まる。詰まった状態で通電すると上下で温度差が出る。運転電流で通電し、詰まりが発生した状態でのサーモカメラ画像を Fig. 2 に示す。六極電磁石の運転電流値は高くても 55 A 程度(SD タイプ)で、電磁石のスペックの 150 A からすると余裕があり、詰まっている状態での温度は約 36 °C である。電磁石系の冷却水温度は 30 °C で送られているので温度上昇は 6 °C である。運転電流値であれば問題ない。またこの温度差による磁場の影響は確認されていない。

Figure 2: Temperature rise due to reduced cooling flow.

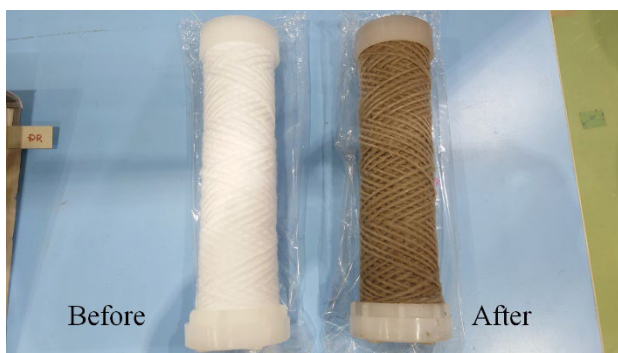
洗浄前、通電時の温度をサーモカメラで測定し詰まりを確認した。その結果、詰まりが発生していた電磁石は全数でなく 15 台だったが、予防保全として洗浄は DR の六極電磁石 74 台全数行った。最も流量が下がっていたのは SD14 電磁石で 0.6 L/min である。洗浄後は全て 1.6 L/min 程度まで流量が回復した。洗浄前の洗浄機に取り付けたフィルタと数台洗浄した後のフィルタを Fig. 3 に示す。見てわかる通りフィルタで異物がとれ、かなり汚れている。

Figure 3: Filters for washing machines.

また、異物を集めて採取し X 線回析装置で検査を行った。異物は酸化銅(I) Cu₂O、酸化銅(II) CuO、と類似の X 線回析パターンが得られ、主成分は CuO であった。これは 2022 年に DR の六極電磁石の冷却水から採取したものとほぼ同じ成分である[3]。よって DR の冷却水は 2022 年から状態が変化していないと推測される。

グ洗浄作業より、洗浄機をトンネル内に持ち込んでしまえば配管切り替え作業を行わなくてよいため、かなりの時間短縮となる。また、背面に 70 L のタンクがあり閉回路で洗浄が行えるため、洗浄に使用した水を他の系統に流すことがない。5 μm のフィルタで異物を除去できる事も有意である。洗浄時間は 15 分とし、通水方向の正転逆転を 5 分に 1 回、エア注入を 30 秒、また数分おきに内蔵の水圧シリンダで圧力変化させた。

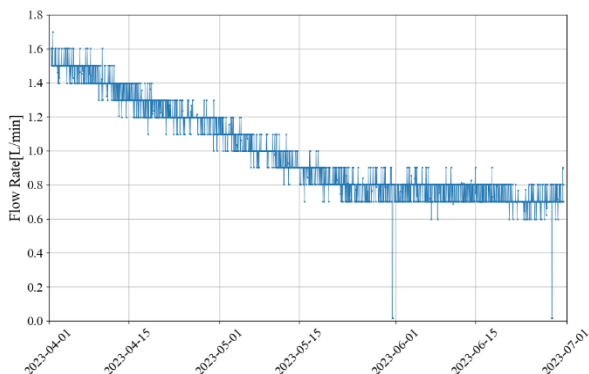
洗浄機で洗浄後、流量が 1.6 L/min まで回復した SD14 電磁石で冷却水流量の変化を確認した。測定には流量に影響しないように配管の外側に取り付ける超音波流量計(FD-Q20C KEYENCE)を、実管を延長して取付けデジタルマルチメータ(34972A KEYSIGHT)でデータ取得をした。結果を Fig. 4 に示す。冷却水流量は 15 日もしないうちに低下がはじまり、1 か月後には 1.0 L/min、2 か月後には 0.8 L/min まで低下し、さらに 3 か月後には 0.6 L/min と片方が詰まっている状態に戻ってしまった。これは詰まりの原因となるホローコンダクタ起因の酸化銅を取り除いてもすぐに再生してしまっているか、または取りきれないためと思われる。ストレーナは各電磁石冷却水配管入口と冷却水母管に設置されているが取り切れていない可能性もあるため、同一系統に接続されている、偏向電磁石、四極電磁石、セブタム電磁

石で同様に発生した酸化銅も流れ続けている可能性がある。それを裏付けるように他電磁石のストレナや調整バルブを開けて確認すると酸化銅による汚れがあった。所々で 0 L/min まで冷却水流量が下がっているのは冷却水ポンプのメンテナンスで冷却水が停まったためである。

Figure 4: Magnet cooling water flow rate.

間おきにショートメンテナンスも行なわれる。流量低下が起きる六極電磁石は全数ではなく数台であるため、月 1 回のメンテナンスで洗浄することができれば配管詰まりによる流量インターロックが発報する前に対応できる。但し、キャビテーション洗浄機で行うにはメンテナンス時間が足りないため、エアーコンプレッサによるフラッシングのみで対応している。当面は夏期のシャットダウン中にキャビテーション洗浄機で洗浄し、リフレッシュさせ、詰まりやすい電磁石については月 1 回の定期メンテナンスでエアーによるフラッシングを行って対応していく予定である。
