QST 量医研サイクロトロン(NIRS-930)用小型 ECR イオン源の復旧1

RESTORATION OF COMPACT ECR ION SOURCE FOR NIRS-930 CYCLOTRON AT QST-iQMS

Abstract

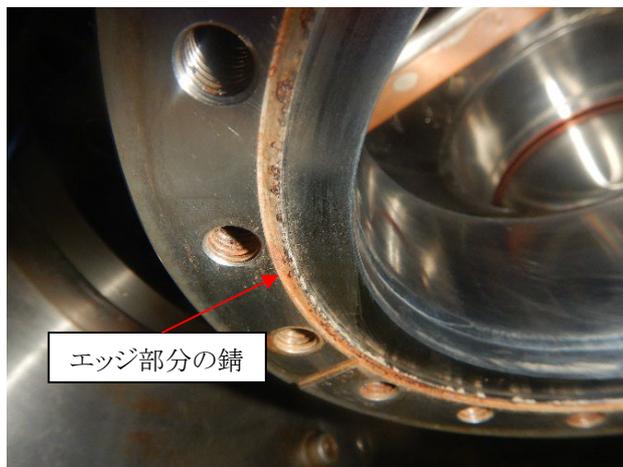
火災によって発生した煤には塩化ビニル(PVC)の熱分解により、塩化水素(HCl)が含まれており、空気中の水分と結合し塩酸となる[4]。さらに消火用水による高湿度の環境のため、サイクロトロン本体室内にある機器に対し急激に錆びが進行した。Kei-sourceも同室内に設置されていたため、他の機器と同様に、鉄、ステンレス、アルミといった大気側の塗装されていない金属面に急激に錆び

が進行していた。また、真空フランジの合わせ面にも錆が発生し、上流側真空箱のコンフラットフランジのエッジ部分においても錆が発生していた(Fig. 1)。真空側の金属表面は、火災を原因とした影響はなかった。またバイアスディスクやプラズマ電極、引出電極、アインツェルレンズなどの真空中の部品においても、火災による影響は見られなかった。

Figure 1: ICF152 flange at upstream vacuum chamber.

大気側の金属部品は、アルカリの洗浄液にて中和させて、さらに水で洗い流すことによって煤を落とし、その後紙やすりを用いて錆を落とした。コンフラットフランジのエッジ部分は、錆を落とした後は段差ができており再利用は不可能だと考えられる。絶縁物として使用しているセラミックや樹脂製の部品も同様に煤が付着していたが、清掃後に表面を確認したところ目視程度では問題ないように見えた。

2021年に発生した火災により Kei-source も被害を受けたが、引出電極などの真空内の部品には影響はなかったため再利用が可能だと考える。しかしながら真空箱のコンフラットフランジのエッジ部分は錆が出ており、再利用することはできないと考える。磁場測定の結果、ミラー磁場、6極磁場ともに火災による減磁が見られなかったため、磁石の再利用は可能と考える。

今後 Kei-source の復旧を行うにあたって、真空箱の更新を行うとともに、いくつかの改良を考えている。1. ネオンなどの多価イオンのビーム電流増強のためにマイクロ波2重加熱が行えるようにする。Kei-source はプラズマチャンバーの内径が 50 mm と小さいので、同軸線を使用することを想定している。2. 引出電極の駆動範囲を広げる。以前ヘリウムでのビーム試験を行った結果、現在の

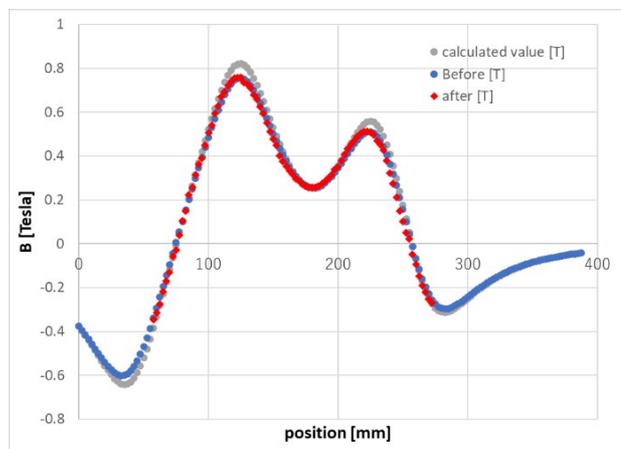
軸方向の磁場分布を Fig. 3 に示す。磁石設計時に計算した結果(グレー)と比較して、製作直後(2000年)の磁場測定結果(青)は上流側ミラー磁場のピークで8%程

度下がっている。これは磁石の制作誤差が原因だと考えている。製作直後の測定結果と比較して、今回の測定結果(赤)に違いは見られなかった。したがってミラー磁場を形成するリングマグネットは、火災による減磁は無いと言える。径方向の測定結果を Fig. 4 に示す。各磁極で極端に下がっている個所は見られなかった。Figure 5 に計算結果と測定結果($r=24.8$ mm)の比較を示す。ほぼ計算値と同じ値になっており、減磁は見られない。

Figure 3: Mirror magnetic field.

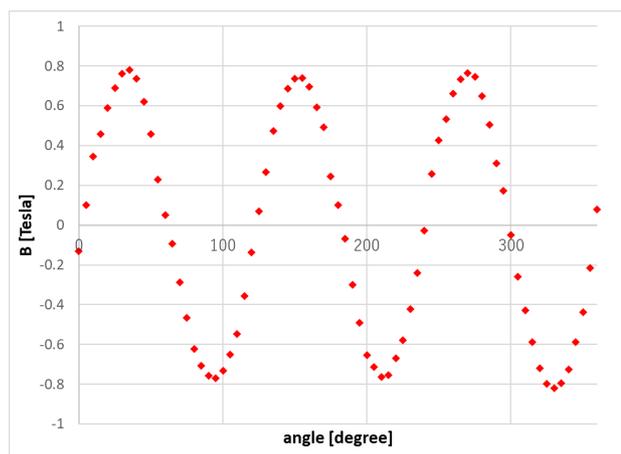
Figure 4: Hexapole magnetic field at $r=24.8$ mm.

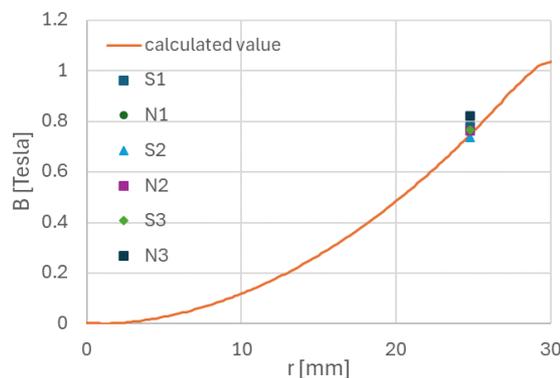
Figure 5: Comparison of hexapole magnetic fields calculated and measured value.
