京大複合研電子線型加速器施設の現状

STATUS OF KURNS-LINAC

Abstract

KURNS-LINAC has been in operation for nearly 60 years. It is the oldest linear accelerator in active operation in Japan. In FY2023, the control system was updated to enable automatic startup of the accelerator. In addition, the modified plastic insulator was installed so that it could measure the voltage of the injector. In the past, damage to insulators due to discharges has occurred several times, so as a countermeasure, the central conductor was covered with semiconducting fiber and the resin ring was added. It is expected that the electric field strength will be mitigated and the occurrence of corona discharge will be reduced. Meanwhile, a series of troubles occurred around the No. 2 modulator, including the high-voltage transformer failure, the DeQing charging current measurement monitor resistor failure, and the high-voltage cable discharging. All of these have now been resolved.

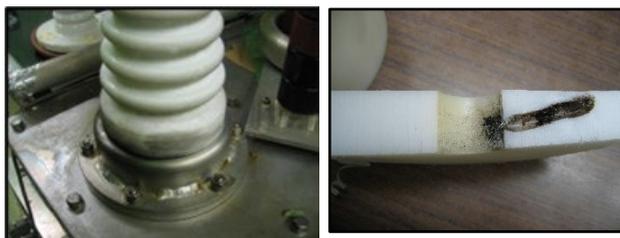
Figure 4: Previously occurring insulator damage.

テフロン製の碍子では超高電界が発生しやすいと考えられ、実際、すぐに黒色粉末が発生した(Fig. 4(a))ため、材質はジュラコン製とすることとした。また、過去の故障

原因と考えているボイド(Fig. 4(b))がないことを X 線や超音波による検査を実施した。中心導体には半導体繊維を巻き付け、オイルタンクとの接面部に 230 mmφ の絶縁樹脂リングを追加することで電界強度を緩和し、三重点が発生しないよう試みた(Fig. 5)。今後、碍子の状況を注視し、対策の効果が出ていることを期待する。

(a) Damage caused by a triple junction. (b) Damage caused by a void.

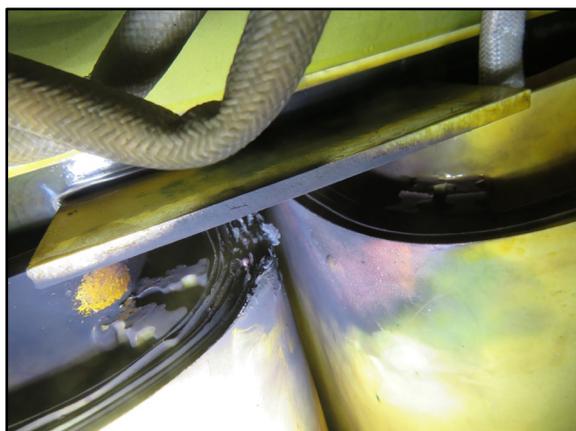
Figure 6: High voltage transformer damaged area.

損傷は高電圧の二次側で発生しており、発熱による銅の溶着が確認された(Fig. 6)。原因は損傷箇所付近でのレアショートと推定しており、初期不良の一環であると考えている。

対応としては電線を細くし、巻き方を変更することで層間電圧を低くした代替機への更新を行った。

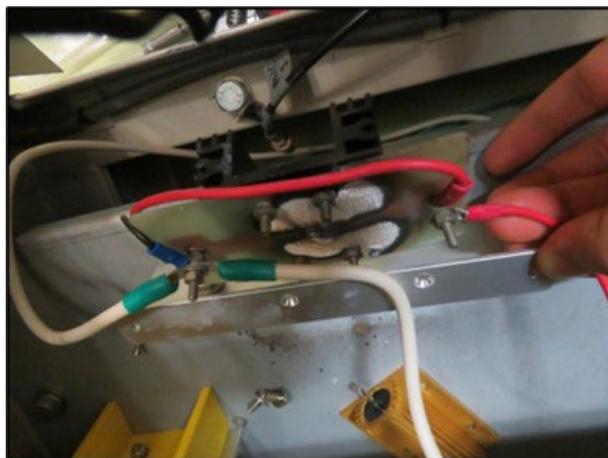
Figure 8: DeQing charging current measurement monitor resistor.

当該抵抗はコンデンサクリップによる DeQing にてモジュレータ電圧の安定化が行われているときに、コンデンサに充電される電流を測定するモニターである。加速器起動時に DeQing が働いていないことで現場調査した結果、モニター抵抗が発熱により大きく損傷していた(Fig. 8)。

当初、発熱原因が不明であったが、発熱に対応するために 10 W から 100 W の抵抗に変更した。熟考した結果、5.3 による過電流による回り込みの電流が当該抵抗を発熱させていると推定され、5.3 で対応しているため今後同様の事象は発生しないと考えている。
