### 3. トラブル

#### 3.1 モデュータ主サイラトロンドライバーの不具合

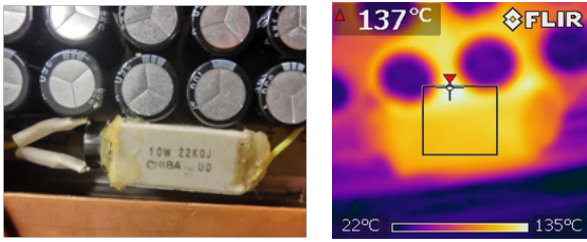
2013年10月の加速器利用運転中（Short・300Hz）に、モジュレータのインターロックにより加速器が停止した。原因は No.1DeQing のサイラトロン駆動用の FET (2SK2611) ドレイン抵抗過熱（温度スイッチ動作点： $>75^{\circ}\text{C}$ 、Figure 5(A,B)）による温度インターロックの動作であり、DeQing 自体も動作していないことが判明した。メーカー（IDX）による調査の結果、FET を動作させるフォトカプラ（TLP555）が故障していることが判明した。部品交換で DeQing の正常動作が確認されたが、フォトカプラが故障した原因が不明のため、ノイズの影響を軽減するため、フォトカプラのトリガーラインにフェライトビーズを入れて復旧した。

(A): FET Drain Resistance (B): Degree of Resistance

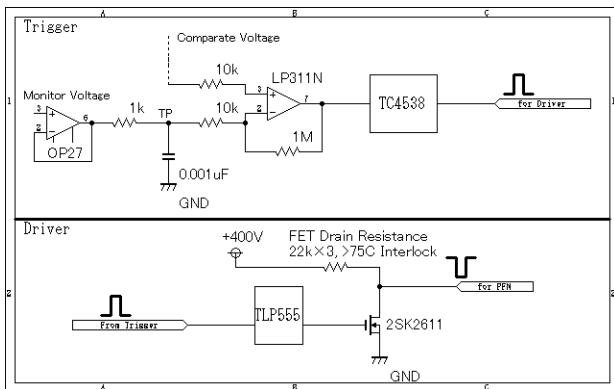
(C): Simple circuit diagram of Thyatron Driver

Figure 5: No.1 DeQing.

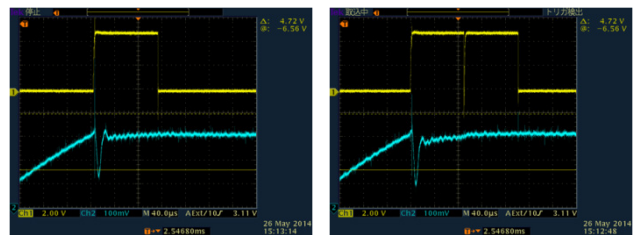
FET ドレイン抵抗の過熱は FET が連続して動作しない限り発生しないが、フォトカプラの故障は、FET をオンにしない故障であったため、FET ドレイン抵抗の過熱が説明できない。このため、トリガー波形の調査を行った結果、フォトカプラを動作させるトリガーがダブルパルスになることがあることが判明した(Figure 6)。このトリガーは、制御室に置かれている DeQing コントローラ内の比較器 (LP311N) によって制御されており、DeQing 設定電圧を電圧モニターの測定電圧が上回ったときにトリガーパルスが発生する。この測定電圧がノイズの影響を受けていると考えられたため、比較器や単安定マルチバイブレータ(TC4538)の電源部にパスコン( $1\mu\text{F}+0.1\mu\text{F}$ )を追加して電源の安定性を強化したが改善しなかった。次に電圧モニターの BNC ケーブルをトロイダルコア（日立金属アドメット、FT3KMF4535G）に4回巻きつけた結果、ダブルパルスは完全に無くなった(Figure 7)。だが、計算上ではダブルパルスだけでは FET ドレイン抵抗の過熱まで至らない。

(A): Normal (B): Double Pulse

Figure 6: Yellow: Trigger Pulse, Blue: Monitor of Modulator High Voltage.

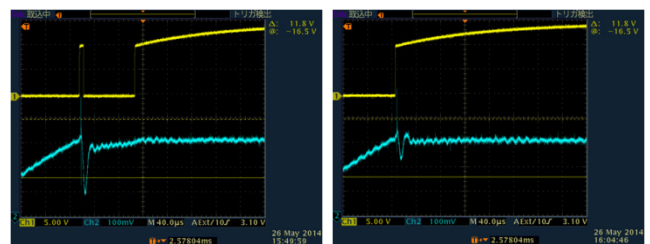
(A): Double Pulse (B): Insert Troidal Core

Figure 7: Yellow: Trigger Pulse, Blue: Monitor of Modulator High Voltage.

そこで過去に起こった DeQing の故障記録を調べると、2005年10月の故障で、比較器の正帰還抵抗器 ( $1\text{M}\Omega$ ) が接触不良などの理由で外れると  $100\mu\text{s}$  程度の間隔で次のパルスまで継続するマルチパルスを発生することが示されていた。今回の故障も、このマルチパルス発生が原因であれば説明できるため、正帰還抵抗器の抵抗値を下げ（ $240\text{k}\Omega$ ）動作を安定化させた上で、抵抗器を基板経由なしで比較器に直付けして接触不良が起らないようにして改修完了とした。現在まで正常に稼動している。
