J-PARC MRトンネル内監視カメラの運用状況、及び耐放射線性能について OPERATION STATUS AND RADIATION RESISTANT PERFORMANCE OF SURVEILLANCE CAMERA IN J-PARC MR TUNNEL

Kazuaki Niki^{#, A)}, Masatoshi Adachi^{B)}, Noboru Yamamoto^{A)}, Kazuhiko Watanabe^{B)}

^{A)} KEK J-PARC

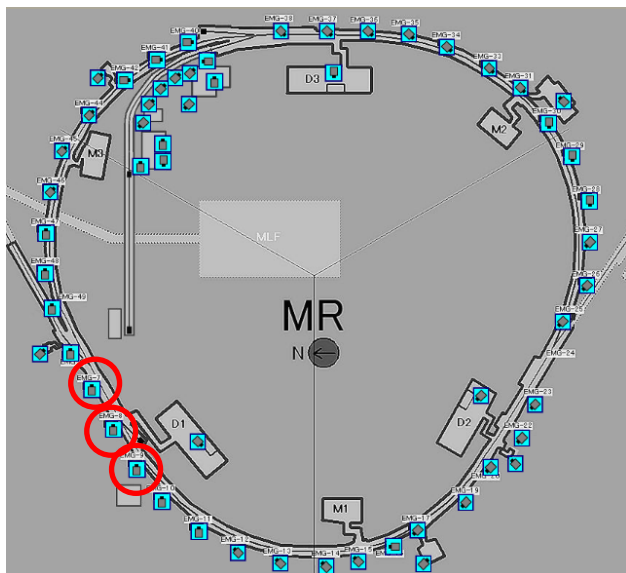
Figure 1: Location of MR surveillance cameras.

Figure 1 に示すように MRトンネル監視用の CCD カメラ(センテック STC-N63SBT)は MRトンネルの構成に沿って、左下入射直線部、右下 SX 直線部、上 FX 直線部と各直線部をつなぐアーク部に設置されている。全周に 38 台の CCD カメラがほぼ均等間隔に置かれており、ビデオ信号出力は BNC ケーブルで約 100~300 m 程離れた電源棟に送られている。各カメラは陽子ビームパイプやそれを取り巻く加速器の各機器からは離れた通路上の天井ラックに吊り下げられているが、放射線の影響は無視できないので、Figure 2

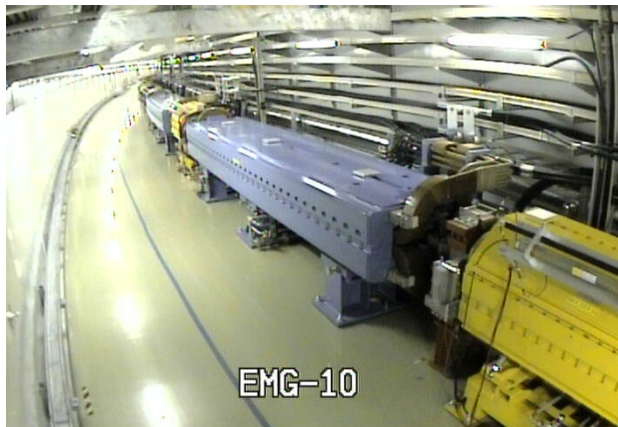
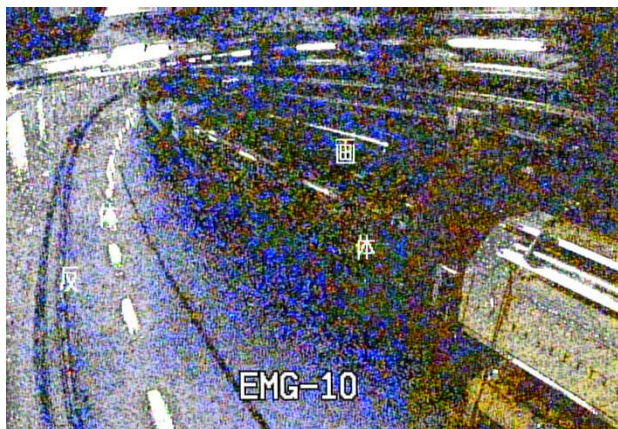
Figure 5: Video image of CCD Camera.

2017年夏までのビーム運転により約1000 Gy以上がEMG-8のCIDカメラに照射された。ビーム下流にあるEMG-10の場所にあるCCDカメラ画像とEMG-8のCIDカメラ画像をFigure 5とFigure 6に示す。上の画像はそれぞれのカメラ設置時で、下の画像は2017年4月時のものである。EMG-10カメラはEMG-8カメラの場所より一桁以上線量の低い場所に設置されている。約8ヶ月でかなりの悪化が見られるがこれには白抜けとは違う劣化も起きている。一方Figure 6のCIDカメラについては、暗くなるのはレンズ自体の放射化の影響もあるが、3年間である程度の劣化が見られるがまだ使える状況で

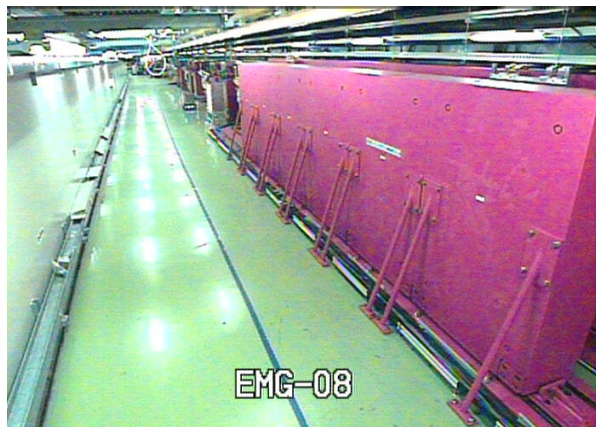
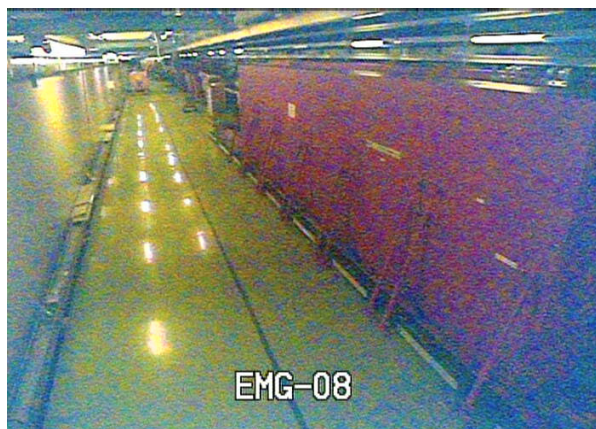
Figure 6: Video image of CID Camera.

はある。しかしJ-PARCの陽子ビームによる運用でTID 30 kGyの性能は厳しいと思われる。なおEMG-8カメラの前後の二つのCIDカメラは線量が数倍程度少ないため劣化はそれほどは見られない。
