SuperKEKB 電磁石用冷却水の現状

STATUS OF THE SuperKEKB MAGNET COOLING WATER SYSTEM

大澤康伸[#], 植木竜一, 江川一美, 増澤美佳

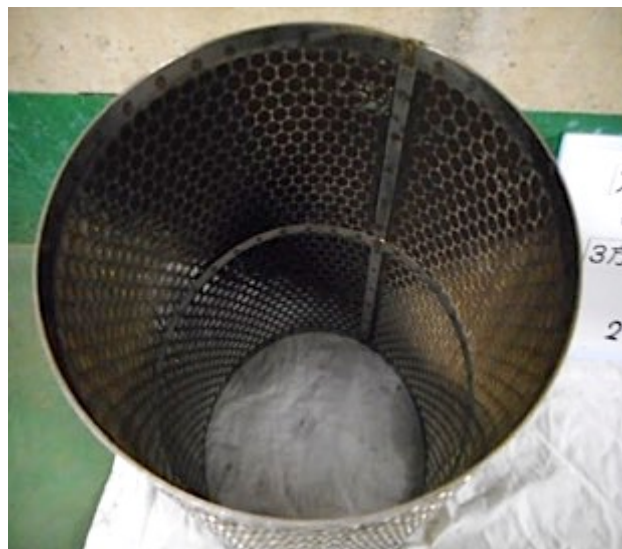
Figure 3: Oho area strainer (9/5).

特に汚れのひどい大穂ポンプ地区の三方弁入り口ストレーナーメッシュを Fig. 3 示す。

このメッシュは、2017 年 7 月 28 日に一度洗浄して戻し、約 1 ヶ月間“一網打尽方式”用に運用したものである。この写真が撮られた 9 月 5 日にはすでにメッシュ内に多くの黒い酸化銅の汚れが付着してメッシュが詰まっているのがわかる。

これに加えて、Phase II 運転開始までに汚れを取り除く方法がないか検討を行なった。冷却水システムの水を抜いて入れ替えることも以前やってみたが、運転停止後は電磁石通電中より水温が低いためか、汚れが排出されなかった。そこで、電磁石を通電しないで水温を上げる方法がないか検討した結果、クーリングタワーを利用することを思いついた。夏は外気温が高く、また直射日光が強いのを逆に利用し、クーリングではなくウォーミングする訳である。運転中は電磁石冷却水の入り口の温度は 30°C になるように三方弁の開閉度と冷却ファンの回転数を調節することで水温を制御している。夏場は、強制的にクーリングタワーを回る量を増やし、冷却ファンを停止させることで水温を上げることが可能となる。そうしておいてメッシュサイズを細かくした三方弁入り口のストレーナーメッシュで一気に汚れを回収するという方式を考えた（“一網打尽方式”と

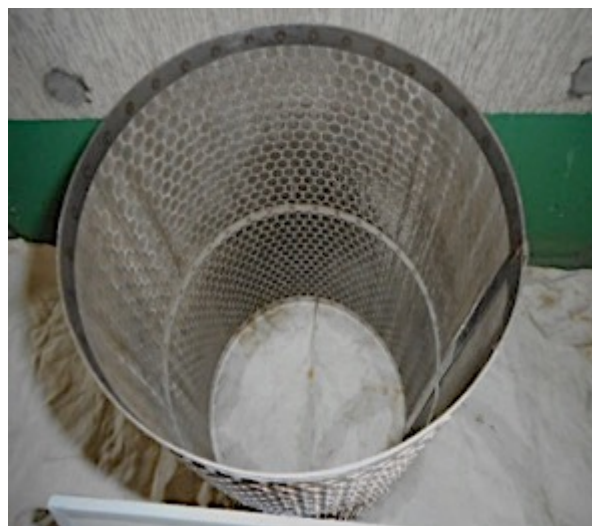
Figure 4: Oho area strainer (9/26).

9 月 26 日の同様の検査では Fig. 4 の写真にあるように汚れ具合は減っていることがわかった。水温を

上げて汚れが移動しやすい状況にし、他よりも目の細かいストレーナーメッシュで汚れを一気取る方式が効果的であることがわかった。

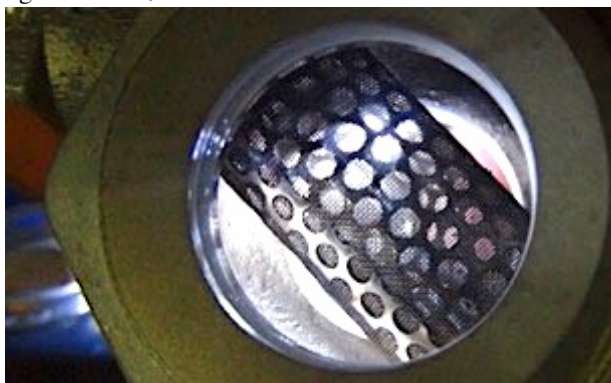
Figure 5: Viewable strainer (3/28).

これは、2018 年 3 月 28 日に 3M ポンプエリアにある電磁石に取り付けた直後の写真である。Figure 6 の写真は、3 ヶ月後の同じストレーナーである。ストレーナーメッシュに汚れの付着は確認できるが流量を低下させるほどの量ではない。前述の汚れ除去の効果がここでも確認できた。

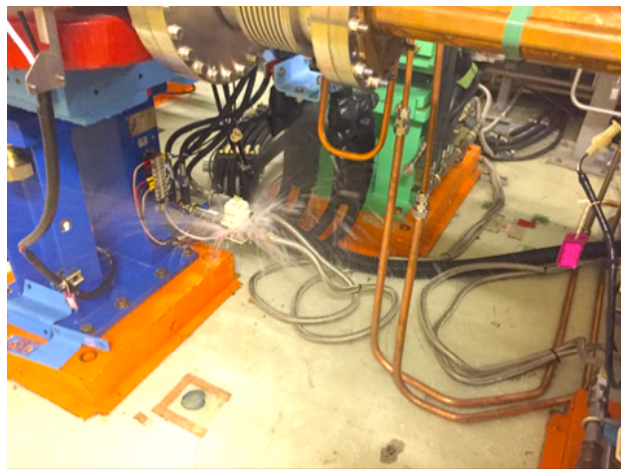
Figure 7: Water leakage from a flow switch.

半年間の Phase II 運転中に冷却水絡みのインターロックが 2 件発生してしまった。1 件は、インターロックの作動点を調整し、流量バルブを全開にしないでそのままにしてしまうという人的ミスであった。もう 1 件は、電子リング偏向電磁石のフロースイッチからの漏水である。流量低下のインターロックが発砲したためトンネルに入域してみたところ電磁石のマニホールド付近から勢いよく水が噴出していた (Fig. 7)。

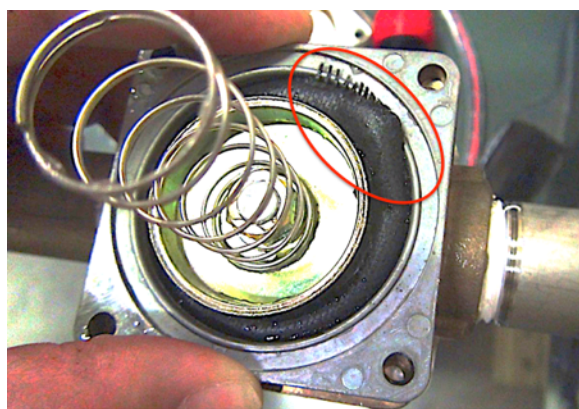
Figure 9: Damaged diaphragm.

水漏れの原因を調査するためにフロースイッチの分解を行った。上部の出口側のダイヤフラムには水漏れらしい跡など異常が見受けられなかった。しかし、下部の入口側のダイヤフラムを分解してみると Fig. 9 の赤丸に示すようにダイヤフラムを挟んでいるフランジ部分からダイヤフラムが抜け出てしまっていた。この部分から、冷却水が勢いよく噴き出したものと思われる。鉄製の部品に錆びや汚れが無い事から、何日も前から水がしみ出していた物では無く、突然漏れだしたものだということが推定される。

フロースイッチは、構造上、入口側である下側のダイヤフラムが上のダイヤフラムより圧力が高い状態になる。劣化して弱くなってきたダイヤフラムがダイヤフラムのへりより内側に引っ張られ、押しえ溝から外れてしまい、漏れが生じ、急激に噴き出したものと考えられる。また、ダイヤフラムのゴムの強度を上げるために使用されている繊維がほつれる様に毛羽立っている。冷却システムはメンテナンスで止める以外は常時一定のインバーター運転であり、送り圧力は一定の圧力を保っている。つまり、フロースイッチに強い衝撃らしい水圧が加わることは考えにくい。このトラブルは、ゴムの劣化が一番の要因だと考えられる。このフロースイッチは約 20 年前の KEKB の建設時に取り付けられたもので、ゴム製品の耐用年数をはるかに超えて使用している。SuperKEKB 建設時に新品のものと交換することも検討はされたがコストの関係で見送られたという背景がある。

1750 台もある水冷式電磁石を Phase II 運転中に安定運用できたのは大きな成果である。しかし、一方でゴム製品の老朽化が進んでいることも発覚した。今回破損したフロースイッチだけではなく、ゴム類は全てが老朽化しているので、こちらも早急に交換が必要であり、現在優先度をつけて交換の検討・準備を進めている。

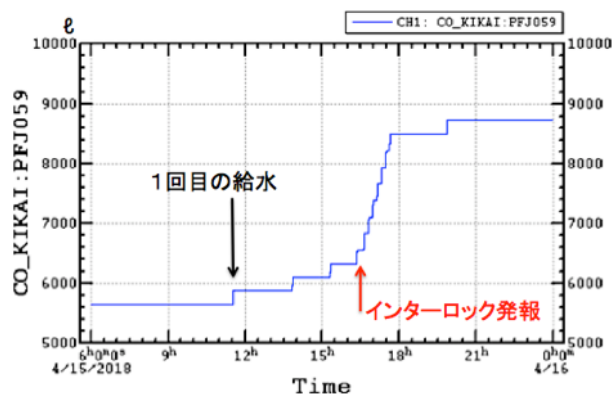
Figure 10: Water supply volume.

耐用年数を大幅に超えて使用しているフロースイッチを始めとするゴム製品が主リング電磁石システムには沢山ある事から、このようなゴムの破損事象を事前にキャッチする事ができないか、運転時のデータをチェックしてみた。すると、補給水に変化があった事が後になってわかった。この時の補給水の変化を Fig. 10 に示す。徐々に補給水流量が増えている事がわかる。実際にインターロックの警報が出た 16 時半ごろから急激に冷却水補給量が増えている。この時に一気にフロースイッチの破損が進んだと思われる。失われた冷却水総量は 3080 リットルで、短時間に大量の冷却水を周囲に撒いてしまった。

このグラフの補給水量の変化から、インターロックが出るまでに、大きく 3 回は供給している事が分かる。例えば、短時間に 2 回も補給する必要があった場合は、水漏れの可能性があるということで加速器運転を止めて現場を確認するなどの対応をとれば周辺加速器機器への被害を最小限にすることができる。今後、短期間に供給が続いた場合は、監視員から加速器運転員と冷却水担当者に連絡するように依頼すると共に、自動監視ソフトウェアの開発などを進める。
