## SP8 高速偏光切り替えキッカー-BL による COD 変動の調査

### VARIATION OF COD CAUSED BY FAST KICKER BEAMLINES AT SPRING-8

金城良太<sup>#, A, B)</sup>, 鏡畑暁裕<sup>B)</sup>, 清家隆光<sup>B, A)</sup>, 竹内政雄<sup>B)</sup>, 田中隆次<sup>A, B)</sup>

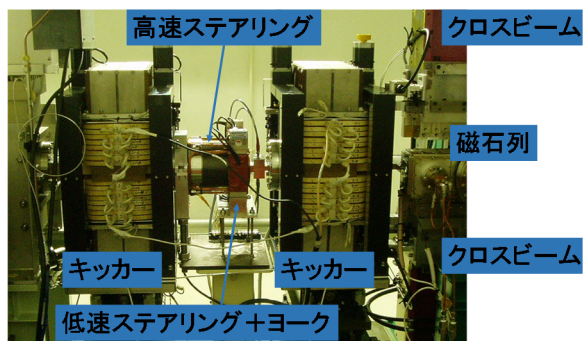
Figure 3: Kicker and steering magnets at ID25.

上の結果から言えることは、ギャップ依存の COD パターンの変動は、①の結果からわかるように高速ステアリングが低速ステアリングから影響を受けることが支配的である。これは Fig. 3 に示すように、スペースが狭いため高速ステアリングが低速ステアリングと空間的に重なっており、高速ステアリングの磁場が低速ステアリングのヨークに吸われる磁気カップリングが起こるが、この量が低速ステアリングの電流値に依存することで説明できる。②の結果については、変動はあるが、①と比べて小さく、制御の都合上ギャップ変更時に一度低速ステアリングの磁場状態が変わっているためと考えている。

この問題の対策として、高速ステアリングをよりターン数が大きく進行方向の長さが短いものに交換し低速ステアリングとの間に磁気シールドを入れる、低速ステアリングを ID のロングコイルに置き換える等を検討している。これが解決すれば、スキャン端部での COD が小さくなるとともに、補正パターンテーブルが現在のギャップ毎に細かく分割されたものから周波数毎のみになり調整時間が劇的に短縮されると期待できる。

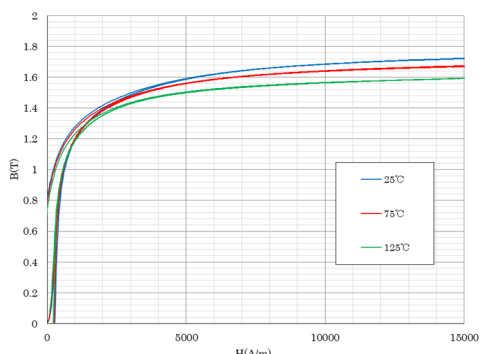
Figure 4: Magnetic hysteresis of Kovar at various temperatures.

調査を進めるうち、電子ビームのフィリングに依存した現象が見られた。比較的電流がフラットにバケツに入るマルチモード(160 bunch train \* 12)で調整後、すぐにシングルバンチのみ電流の高い新 H モード(406 \* 11/29-bunches + 1 bunch)に切り替えたところ、COD パターンの振幅が最大 3 倍程度まで悪化するとともにオフセットが発生した。さらに調査を進めていくうちに、同じフィリングでも COD が異なる場合があることがわかった。この原因として、セラミックチャンバーのセラミックと金属フランジの接合部に使用されている Kovar という金属の磁性が温度変化することによりキッカー磁場の遮蔽割合が変化し、COD パターンが変動するのではないかという仮説を立て検証を行った。

Figure 4 に Kovar の B-H カーブの温度依存性の測定結果を示す。材質は日立金属 KV-2 で熱焼鈍は行っていない。 $H = 15 \text{ kA/m}$  を印加した場合、温度 25、75、125 °C で  $B_m$  が 103.1、100、95.4 % (75 °C 基準) となり、さらに強磁場下では差が大きくなる。Figure 5 に、Kovar の飽和磁束密度が 50 °C で 10 % 変動したと仮定した場合の、キッカーの各運転電流値での磁場分布を示す。また、Fig. 5 中にキッカー磁場積分の 10 °C 温度変動に対する変動値を示す。計算は ID23 の 2 台目 (236 ターン) について行ったので、他のキッカーを考える場合例えば 3 台目 (54 ターン) のキッカーで約 20 A 流すと Fig. 5 の 5 A に対応する。

この問題の対策として、Kovar 部の恒温化、Ti 接合セラミックチャンバーへの交換、金属チャンバーへの交換及び渦電流対策などが考えられる。1 番目の方式はまだ容易な方だがスペース的にテープヒーター等で温めるしかない。2 番目の方式は確実ではあるが費用がかなり高い。3 番目の方式は渦電流の補正は可能だが渦電流の変動がないとは言えない。この問題が解決すれば、COD パターンが運転状況に依存して変動することがなくなると期待している。

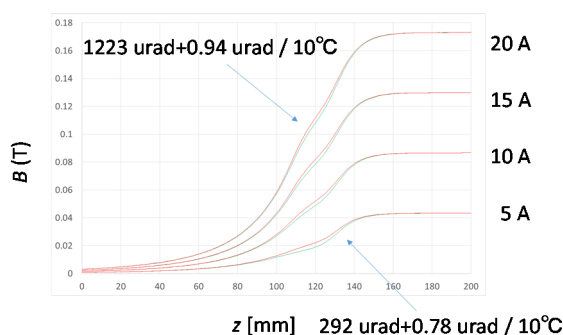
Figure 5: Field profile in kicker magnet at various currents with Kovar having 10% difference in saturated magnetic flux. The annotations indicate the temperature dependencies of field integral.

ここからわかるように、3 台のキッカーのセラミックチャンバーのうち、1 つのチャンバーの温度が 10 °C 変化す

ると 1 urad 近い軌道の残差が残ることになる。また、今回の計算には含めていないが、ゼロ電流時の Kovar の残留磁化の温度依存性も磁場積分を変動させる。
