J-PARC メインリング直線部 4 極磁石停止による静電セプタム重故障と復旧 ELECTROSTATIC SEPTUM ACCIDENT AND RECOVERY BY A QUADRUPOLE POWER SUPPLY TRIP IN THE STRAIGHT SECTIONS

^{A)}KEK/J-PARC Center,

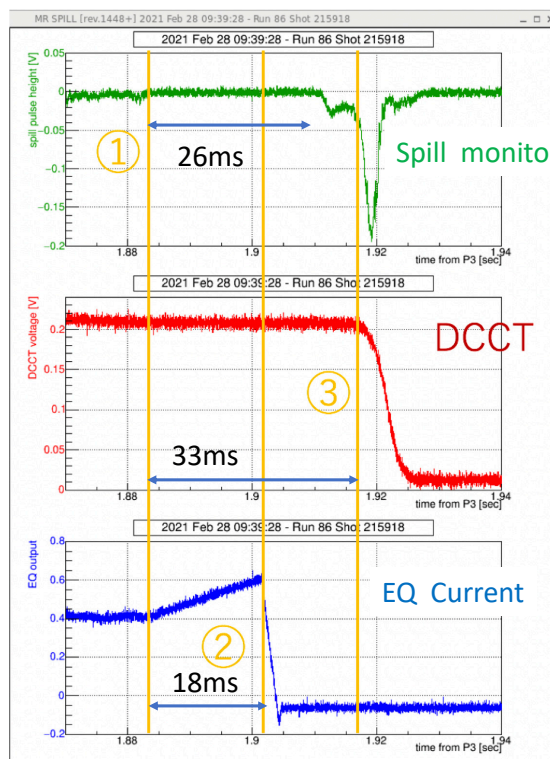
Figure 3: Spill, DCCT and EQ current patterns at the VCB trip.

遅い取り出し利用運転中の 2021 年 2 月 28 日の取り出し中に大きなビームロスが発生し、MPS によりビームは停止した。静電セプタム (ESS1) の高電圧 (104.4 kV) が電流増加により印加できない状態となり、セプタムリボンがなんらかの原因で切断し高電圧電極に接触していることが確実となった。同時に直線部の四極電磁石電源 7 台と chromaticity 補正六極電磁石電源 3 台の入力ラインに設置されている真空遮断機 (VCB) が何らかの原因でオープンになったことがわかった。Figure 3 はその時のスビルモニター、DCCT、EQ 電流信号である。①のタイミングで、直線部四極電磁石電源の電流が下がり始め、水平方向のチューンが共鳴線から離れたため EQ 電流がビームを出す方向に動いた。②のタイミングでは、SX アポートが働き EQ 電源も停止した。③のタイミング

で大きなビームロスが発生した。その際スピルモニターに信号パルスが発生している。直線部四極電磁石電源の電流低下発生からビームロスが発生するまでの時間は約 33 ミリ秒、SX アポート発生からビームロスが発生するまでの時間は約 15 ミリ秒であった。Figure 4 は直線部の四極電磁石電源 7 台、chromaticity 補正六極電磁石電源 3 台、そして 4 台のバンプ電源の電流低下パターンとそれらのパターンから計算した ESS1 位置での周回ビームのプロファイルである。横軸の原点は四極電磁石電源と chromaticity 補正六極電磁石電源の電流低下開始タイミングである。大きなビームロスが発生したタイミングでは、SX アポートによるバンプ電流低下はわずか 1% だったことがわかる。バンプ軌道により周回ビーム中心は、ESS1 のセプタムリボン位置 -60 mm に対して -35 mm の設計位置にある。しかし、Figure 4 下図の計算からわかりように、直線部の四極電磁石電流の低下によりバンプ軌道が ESS1 のセプタムリボン側に寄り、一部の周回ビームがセプタムリボンに衝突することがわかる。取り出し前のビーム粒子数 $6.5 \times 10^{13} \text{ ppp}$ に対して、DCCT のビームロスによる減少分は取り出し開

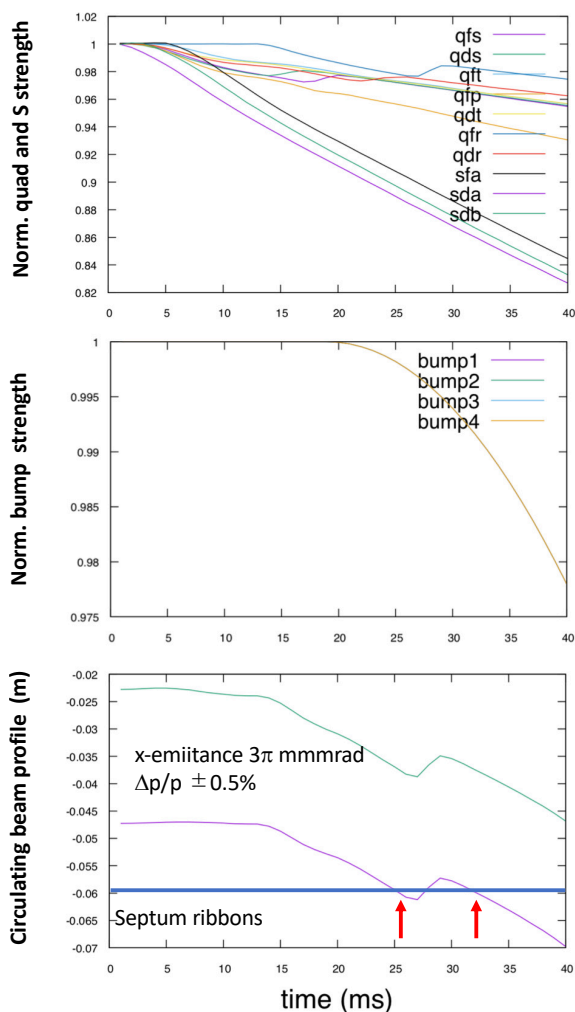
Figure 4: Quadrupole, bump fall patterns and beam profile at ESS1.

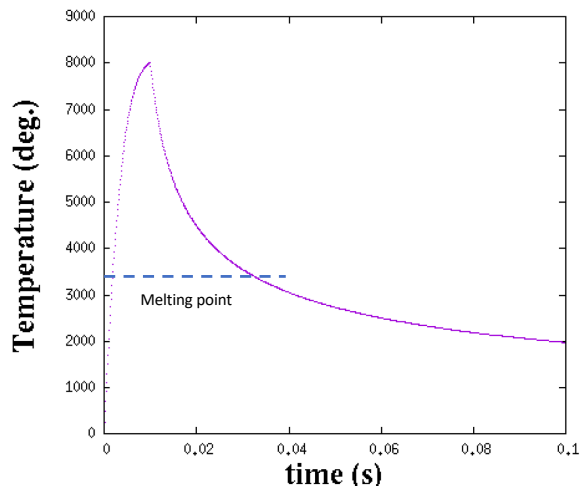
始時との比較で約 31% と求まる。そのすべてが ESS1 リボンに衝突したと仮定したときのセプタムリボンの発熱の時間変化をプロットしたのが Figure 5 である。実際には温度上昇の途中で融点を超えるためその時点でリボンが切断する。

Figure 5: Simulated temperature rise of ESS ribbon.

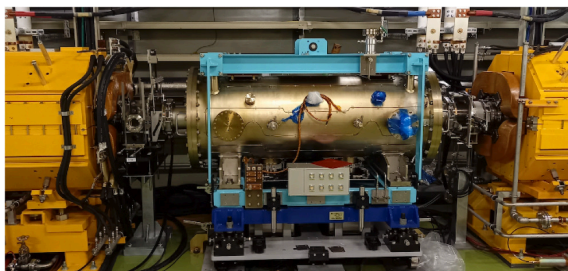
Figure 6: Installed ESS1 photo.

2月28日に発生した ESS1 の故障により遅い取り出し運転は中断したが、3月4日に故障した ESS1 をビームラインから取り外し、その場所に保管されていた直管を取り付けた。3月8日から同20日までは速い取り出しによるニュートリノ運転が行われた。スペアの ESS は故障した ESS と同じくチェンバーはチタン製であり、リニアック棟クライストロンギャラリーで既に 110 kV までの高電圧印加試験を終了していた [6]。ただし、このスペア ESS は、ESS2 位置用を想定していたために、セプタム位置とそれに伴う高電圧電極位置の変更と、カップリングインピーダンス対策の RF コンタクトを ESS1 位置用に交換する作業を新たに行なった。インストール時に必要となる ESS チェンバーの上下流端板に取り付けるチタン製単管は、長い間大気で放置されていたため、RCS の真空グループの協力により真空炉において約 750 度で 10 時間保持するベーキングを行なった。平行してクライストロンギャラリーで健全性確認のため 104 kV までの高電圧印加試験を行なった。過去に実施した ESS インストール時は電極をはずして輸送し、MR トンネル内インストール場所付近で再度電極を取り付ける作業を行っていた。この方法は電極の現場での再取り付け取り付けによる高電圧性能に関するリスクがある。今回の故障前に電極をはずさないで輸送する試験を実施しており、高電圧特性は輸送前と変わらないことが確かめられていたため、3月20日に行なった輸送でも電極をはずさないで行なった。輸送試験時と同様にクライストロンギャラリーから MR の搬入棟までの移動は、総輪アサス車を使い、MR トンネル内は ESS 搬送台車に載せたまま人力によって慎重に移動させた。Figure 6

はインストール直後のチタン製静電セプタムチェンバーの写真である。真空引きと絶縁液フロリナート充填・泡抜き作業を経て、3月24日に高電圧コンディショニングを開始し短時間で無事106 kVまで昇圧することができた。

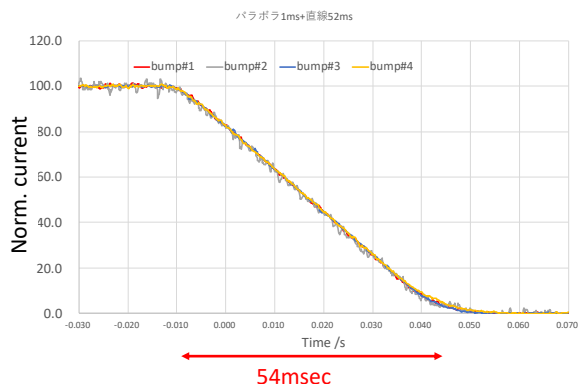
Figure 7: 54 msec. bump fall pattern.

VCBのオープン動作が起こった理由はその当時不明であった。その状況で運転再開を行うためには、再度VCBのオープン動作が発生してもESSを守る対策が必要であった。その対策とし、直線部の四極電磁石電流の低下によってバンブ軌道がセプタムリボンに近づくことを避けるために、SXアポート発生によるバンブ電流の比例たち下げ時間を過電圧リミットが起こらない範囲で短くすることにした。最終的にVCBオープン事象以前の立ち下がり時間200ミリ秒[7]を54ミリ秒まで短くすることができた(Fig. 7)。また、連続通電試験で過電圧トリップが発生しないことを確かめた。3月27日からビーム運転を開始したが、まずバンブ電流の54ミリ秒のたち下げ中に、バンブ軌道と閉軌道が想定通りになっていることを確かめた。インストールしたESS1のビームにより誘発される放電の頻発をできるだけ避けるため、ビーム強度を徐々に上げ、ESS1の電圧は取り出し効率を悪化させない範囲で最終的に70~75 kVまで下げて運転した。

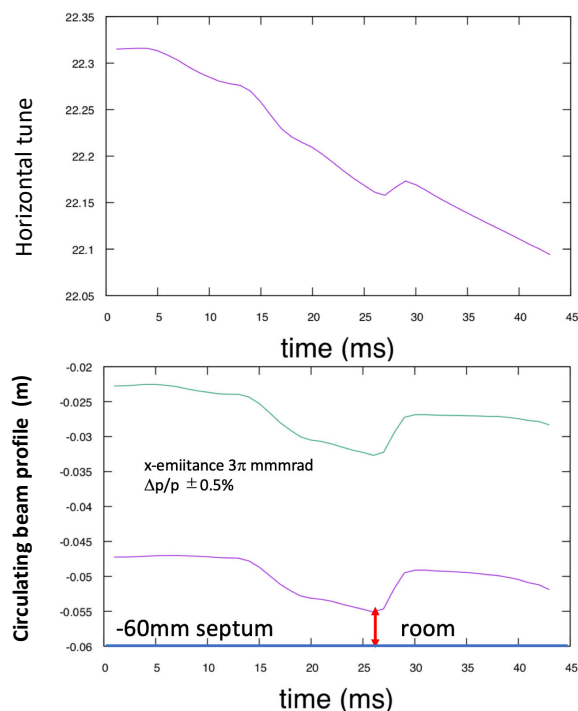
3月29日の9.4 kWでの遅い取り出し運転中にVCBオープントリップが再発した。今回のVCBオープントリップでは、幸いESSの故障は発生しなかった。Figure 8の解析からわかるように、今回のトリップでは、バンブ電流が早くたち下がったために直線部の四極電磁石電流の低下によるバンブ軌道のセプタムリボン側へのシフトは小さく抑えられ、周回ビームが直接セプタムリボンに衝突することが避けられたことがわかる。今回も大きなビームロスが発生したが、これは直線部の四極電磁石電流の低下によって水平方向のチューンが22の整数共鳴を横切るときに発生したもので(Fig. 8上図の約45ミリ秒のタイミング)、ESS以外の安全な場所でビームロスが発生したものである。さらなる対策として、VCBオープントリップ信号を高速でSXアポートに取り込む対策の動作確認後に運転は当日再開し、4月7日にビームパワー45 kWでE03実験を無事終了することができた。

Figure 8: Horizontal tune and circulating beam profile at ESS1.
