# SKEKB MR 大電力高周波源における矩形導波管型ウォーターロードの現状

## SURVEY AND ANALYSIS OF THE ACTUAL CONDITION OF THE RECTANGULAR WAVEGUIDE TYPE WATER LOAD FOR HIGH POWER RF SYSTEM IN MR OF SKEKB

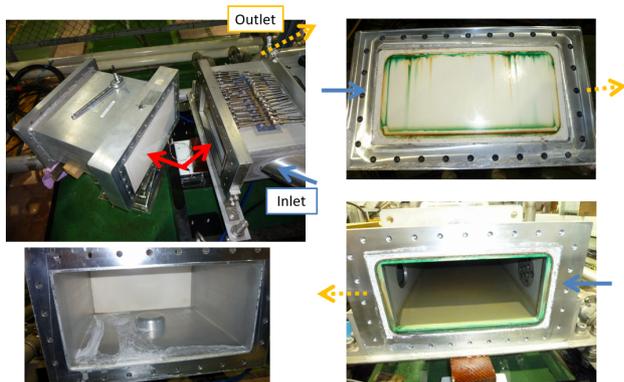
Figure 2: Water leak happened from the joint point cause by corrosion of metal seal.

19 台のウォーターロード修理は、2013 年から 2014 年の 2 年間で実施した。このとき、メタルシールのシール性向上を目的に既存の仕様に追加して、錫メッキを施した。これにより初期リークの問題解決および吸収体の水温変化に対するシール性の向上も確認した[7]。SuperKEKB の運転に際し、運用当初はこれらウォーターロードの高周波電力の吸収体として市水を採用した。しかしながら、数か月といった短期間において新設した配管系にて腐食が検出され、また、KEKB 運転後に検出されたメタルシールの腐食も市水に含まれる成分が主たる原因であることも化学分析により判明したことから、吸収体の水質を変更した。以降、水質の管理基準は導電率で行うとし、想定されるすべての運転環境下にて電気的性能(VSWR 特性)を満たし、かつ、配管系統の腐食のリスクを下げることのできる水質を検討・調査した。その結果から、KEKB 時代の市水(約 360  $\mu\text{S}/\text{cm}$ )から電源棟ごとに差はあるが純水に市水を混合すること生成する混合水(10~25  $\mu\text{S}/\text{cm}$ )とした[8]。以降、2015 年秋から混合水環境下にて運用をしているが、7 年を経過した 2022 年現在でも、電気的特性にのみ焦点を当てると吸収体の媒

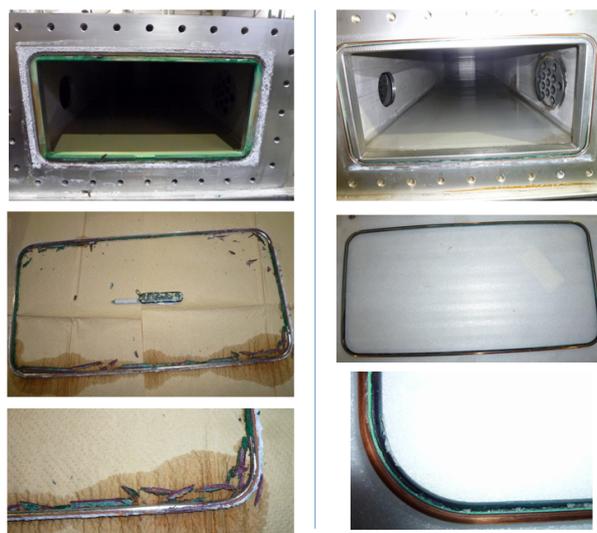
D10-A 使用期間:約13年、市水

D11-F 使用期間:約7年、純水

Figure 3: Comparison of damages dependent on the water quality around metal seal checked after the KEKB operation.

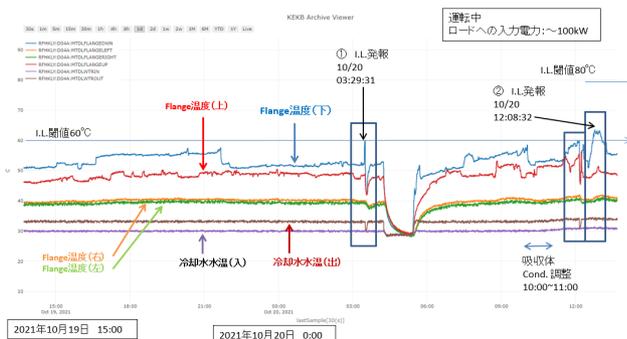
2021c の運転期間中、直下型の地震による振動が原因で D4-A に設置された円筒導波管型ウォーターロードの高周波窓が破損し、立体回路への水漏れが発生した。その対応として、D11 の運転で温度異常を検知したロード(2019 年製)を持ち出し交換した(当時は、吸収体の導電率にも原因があるのではないかと推測していたため、このような判断をした)が、高周波窓接続フランジの接続部付近での異常な発熱が再現した。このときはその原因が吸収体の水質に依存した定在波の影響ではないかと考え、吸収体の導電率を上げてみたところ、フランジ部の最大温度がさらに上昇、より不安定な状況に陥った。そのときの温度変化の様子を Fig. 4 に示す。このロードは RF 入力時に高周波窓接続フランジの隙間から電波漏洩が検知されており、導電性テープをフランジ全周に巻くことで電波漏洩対策をしたものである。運転中、矩形導波管の E 面に設置された温度センサー(上、下)に大きな変動が発生していることが判る。

Figure 4: History of temperature rise during operation.

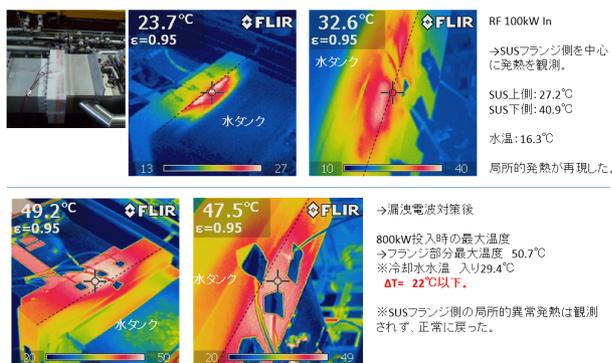
サーモビューワで観測した RF 入力時のフランジ周りの温度分布の一例を Fig. 6 に示す。これは Table 1 で示す (3) のロードの試験時に観測したものである。試験では D4-A に一時的に組み込み運転したときと同じく、100 kW (CW)の入力時点で SUS 製水タンク側の E 面にて局所的な温度上昇が検知され現象が再現した。このロードは、元々高周波窓接続フランジから電波漏洩が検知されており、導電性テープを巻くことで漏洩対策を行っている。一連の試験中、温度異常が現れているフランジ周りの温度分布は、この電波漏洩の分布と相関があることが判り、ハザードメーターを用いて電波漏洩の分布を確認しつつ、フランジを増し締めすることで漏洩対策を行った。対策にあたり、フランジに巻き付けた導電性テープを一旦はがし、基本、電波漏洩による電界強度レベルが人体に影響を与えない(27.5 V/m 以下)ように、入力電力の大きさをコントロールし作業を進めた。Figure 7 に漏洩電波対策前後のフランジ周りで検出された電界強度レベルの一例を示す。

Figure 6: Temperature distribution on surface of the water load.

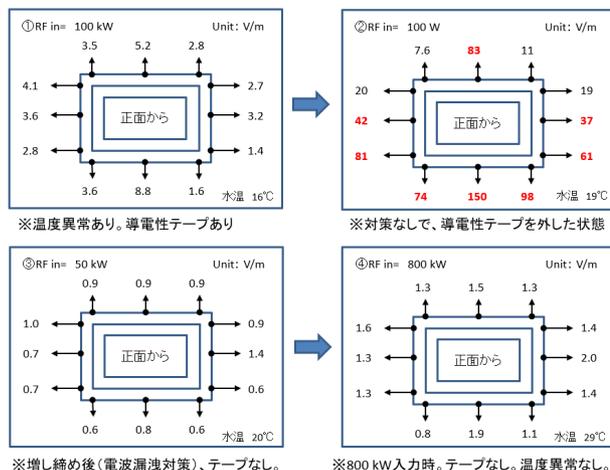
大電力入力時に電波漏洩が検知されたとき、ほとんどの場合、これまでは必要に応じ導電性テープを重複して巻くことで対処してきた。しかしながら、一連の運転時の温度異常の発生を経験し、その共通点として一定以上の電波漏洩があることが挙げられたことで、導電性

テープによる遮蔽は、人体防護を目的とした電波漏洩抑制の観点では効果的であるが、ウォーターロードの動作異常の対策としては効果が少ないことが改めて判った。

Figure 7: Amount of electric field level cause by RF leakage measured by hazard-meter (Before and after).

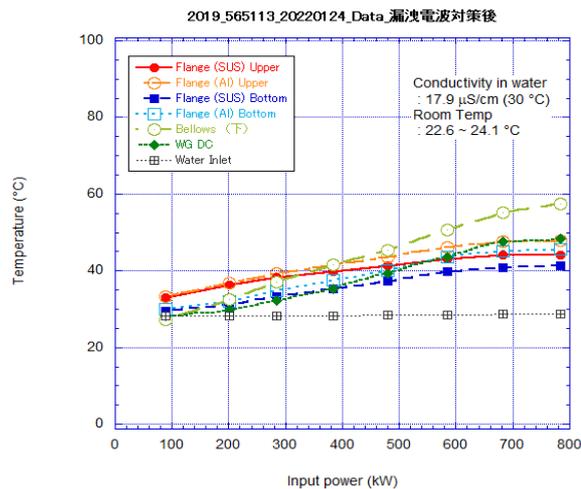
Figure 8 に漏洩電波対策後の入力電力に対するフランジ周りの温度上昇の様子を示す。電波漏洩大のときは、高周波窓接続フランジのステンレス側の温度が局所的に上昇することが判明し、一方で、電波漏洩が抑えられた場合、冷却水(吸収体)に接しないアルミ側のフランジ温度の方が相対的に高くなり、その最大温度は当然冷却水入口の温度および室温に依存することが確認された。高周波窓接続フランジ周りおよび上流の導波管の温度を比較すると、試験中に最大温度を示した箇所は、テストステーションとウォーターロードを連結するベローズ表面の約 60 °Cであった。RF コンタクト部分の電気的接触不良が改善され電波漏洩が抑えられている場合、環境温度および冷却水水温にも依存するが、800 kW 入力時で約 50 °Cを下回る結果となった。今後はこのデータを基準として受入れ試験を行うものとした。

Figure 8: Measured temperature on the surface around flanges of waveguide with RF window.

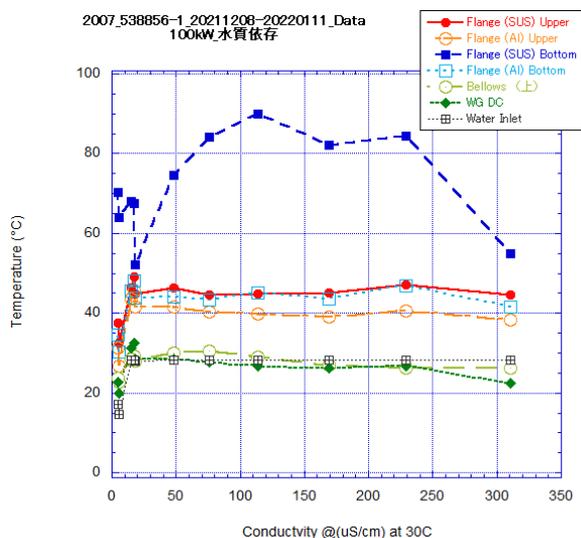
Table 1 (1)の試験時に高周波窓接続フランジ周りの温度上昇に対する吸収体の水質依存性を調査した。Figure 9 に結果を示す。このとき入力電力は 100 kW を保持し、媒質の導電率は市水と純水を適宜混合し調整することで対応した。媒質の誘電率は水質に依存し、およそ 70~85 の間で変化する。これにより吸収体内の管内波長が変わり、結果、フランジ間の隙間に入り込みロスする RF の量も変化する事が確認された。これは異常発熱が検知された場所はフランジ下部であるが、水質に依存した形で 50 °C ~ 90 °C の値を示したことから判る。

Figure 9: Temperature on the surface around RF window depend on the water quality at 100 kW load.
