INVESTIGATION OF BEAM-ORBIT FLUCTUATION OBSERVED IN DAILY OPERATION OF THE KEKB INJECTOR LINAC (II)

Tsuyoshi Suwada¹,

Accelerator Laboratory, High Energy Accelerator Research Organization,
1-1 Oho, Tsukuba, Ibaraki, 305-0801

KEKB入射器の運転時におけるビーム軌道変動の考察(II)

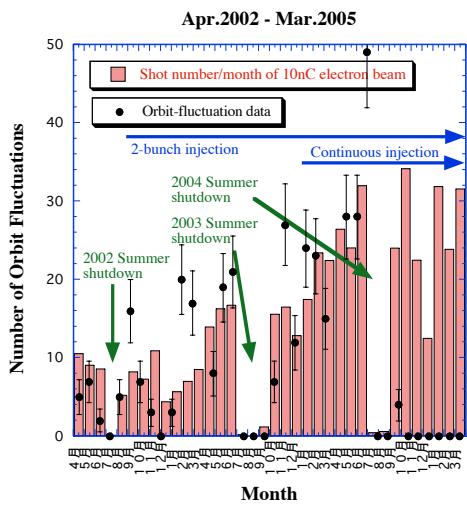
4月-2005年3月の間の月当りの1次電子ビーム(パルス幅10ps, 10nC/bunch)の総ショット数と突発的な軌道変動の回数(要因が明らかな場合は省く)の変化を示したものである。この図から、ショット数と変動回数は、ほぼ比例関係にあると思われ、セラミックの放電の疑いを強く持つようになり、入射部で使用している壁電流モニター(WCM)用のセラミックダクトの調査を始めた。

これまでの議論から、入射部に設置したWCM用セラミックの放電が”突発的”なビーム軌道変動を引き起こすと推定された。そこで、2004年度の夏期保守時に入射部に設置した3台のWCMを全て取り外し、その後の経過を調べることにした。図1に示すように、2004年9月の運転再開後、軌道変動はほぼ消失していることがわかる。このテストにより、ビーム軌道変動の主要因を特定することができたと考えている(完全には消失していないので、他に要因がまだありそうである)。

図 1. 過去 3 年間に観測された軌道変動回数/月の変化。ヒストグラムは、10nC ビームの積分ショット数／月を変動回数の平均値で規格化したものである。

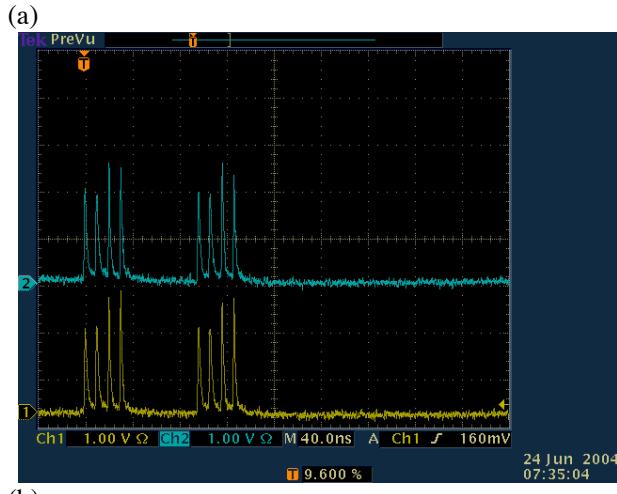
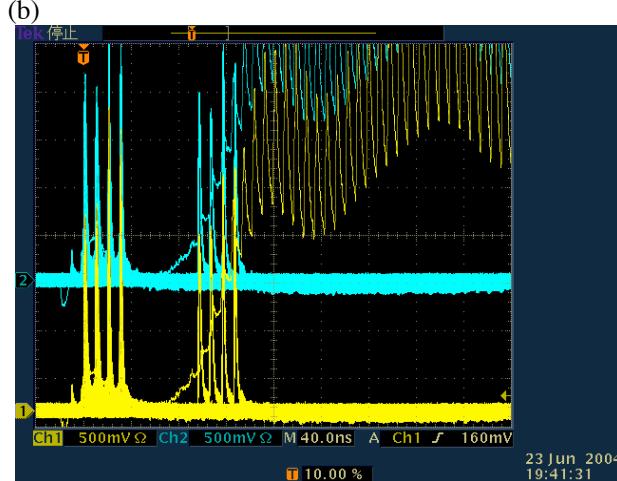
なく放電に伴う特徴的な波形を蓄積できるはずである。軌道変動は、1日に平均してランダムに2回程度は生じているので、波形取得は容易であろうと考えたが、期待が外れ唯一取得した波形が図2(b)である。図2(a)は、参考波形として、放電を伴わないビームの信号波形を示し、2台のWCM信号波形を示している。ch1は、入射部上流の出力波形(WM-A1-G2)を、ch2は、下流の出力波形(WM-A1-S9)を示す。WCMの四電極信号は、信号合成器を通して1本の同軸ケーブルに合成される。4つの信号波形は、10ns間隔のパルス列(バースト波形)となるように遅延ケーブルでそれぞれ遅延させている。各チャンネルでバースト波形が2つあるのは、2バンチ同時加速(96ns間隔)であることを示す。一方、図2(b)は、WCM信号に放電を伴った信号波形を示している。残念ながら、放電波形は途中で切れており、その全容を検出していない(オシロのレンジを調整して、引き続き波形を蓄積したが時間切れとなつた)。しかしながら、この図から以下のことがわかる。2台のWCMでほぼ同様な放電波形を伴っている。ここで、同様とは、立上り時間(約61ns)と周期の速い振動成分がほぼ同様であることを意味する。ただし、2つの放電波形が同時に観測されたかどうかは、蓄積モードのため自明ではない。放電波形の線幅から考慮するとどちらも単発現象のようである。放電波形は、2バンチ間の真中あたりから成長を始め(第1バンチの先頭波形から60ns後)、第2バンチとほぼ同期して急速に成長し、立上り後も200ns以上持続している。放電波形の振動は、速い周期(9ns)と遅い周期の振動が見られ、WCM出力電圧をはるかに越えている(3.9V以上)。図3は、速い周期(Pulse)と遅い周期(Base)の振動成分を分離して、それぞれの成長の様子を示したものである。この図から、Pulse成分は、Base成分より約20ns遅れてほぼ同じ立上り時間で成長し、立上り後も減衰することなく振動を続けていることがわかる。このような信号は、ミスマッチによる反射信号やクライストロンからくる電磁ノイズでは見られない。Pulse成分をよく見ると、ビーム波形とほぼ同じパルス幅(立上り時間~3ns)を示している。これは、セラミックに蓄積した電荷が、瞬間に放電しモニター抵抗を流れたと考えられる。WCMを等価回路に置き換え[3]、並列RLC共振により電荷が振動したと考え、振動周期Tを計算すると、 $T \sim 8.9\text{ns}$ となりPulse成分の周期とよく一致する。このように、蓄積した電荷の放電時の電荷振動を観測したと考えられる。しかしながら、放電波形の示す速い成分と遅い成分がどのようにミクロな放電現象から説明できるのかは興味のあるところであるが、よくわからない。

図 2. (a) 壁電流モニターのビーム応答波形と (b) 放電を伴ったビーム応答波形をそれぞれ示す。

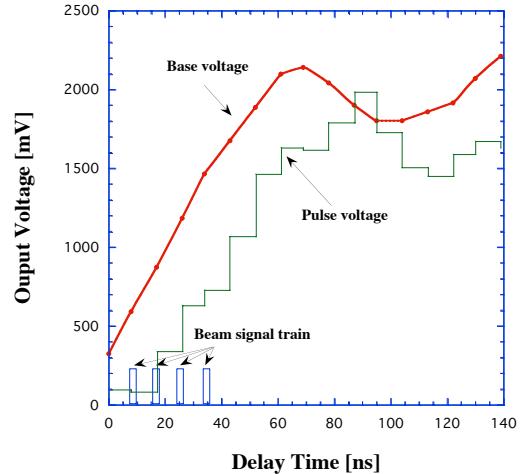
図 3. 放電波形(図 2(b))を速い成分と遅い成分に分離してプロットしたもの(ch1による)。

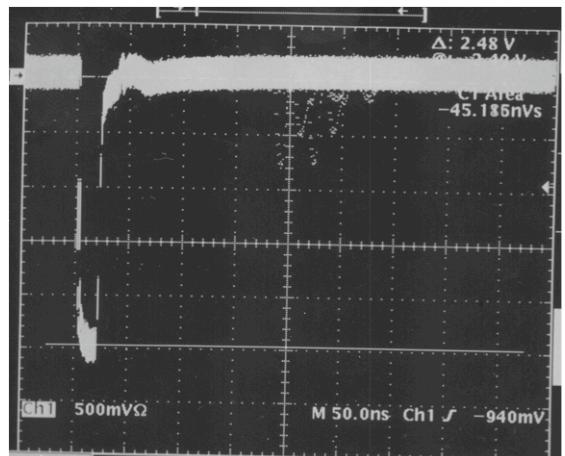
し、3.1で述べた1)の可能性を調べた[3]。入力パルスの電圧は1kV(パルス幅20ns, 50Ω 終端)で、流れる電流は20Aである。1次電子ビーム(パルス幅10ps, ~1kA)と比べると尖頭電流値は約1/50である。パルサーの繰り返しを10Hzに設定し、約3日間オシロスコープに波形を蓄積した。図4に蓄積波形を示す。WCM応答波形から190ns遅延して約1/3の出力をもつ波形と220ns遅延して約1/5の出力をもつ2つの放電波形が観測された。どちらの波形も3パルスを伴ったパルス列(約30ns間隔)を構成しており、ビームで見られた放電波形とはまったく異なっている。WCMを同様に並列RLCによる共振回路として考えたとき、共振による振動周期Tは、 $T \sim 28\text{ns}$ となりパルス列の間隔にはほぼ等しくなる。この現象も蓄積した電荷の放電に伴う電荷振動であると考えられるが、遅延時間が大きく異なっており、ミクロに見た放電機構の理解は困難である。

図 4. テストベンチにおける壁電流モニターのパルス応答波形と放電波形。

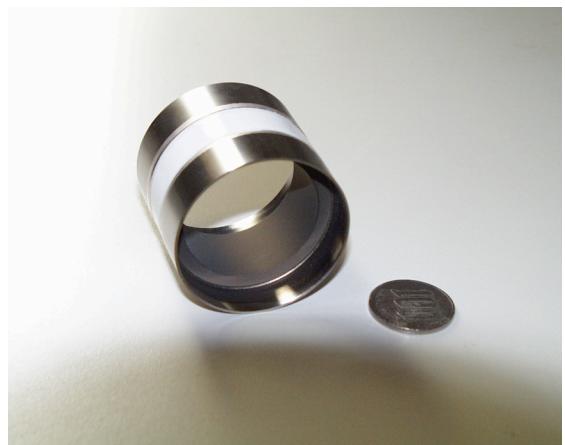
図 5. 内面に TiN 成膜を処理したセラミックダクト。

今後の対策として、内面にTiNを成膜したセラミックダクトを検討した。図5にその写真を示す。これは、ビームがセラミックを照射したときに発生する2次電子生成を抑制する、蓄積した電荷を金属ダクト部に逃がすためである。しかしながら、セラミックの奥深い所で蓄積してしまうと2次電子発生は抑制されると考えられるが、逆に電荷移動が困難になり、蓄積除去の効果は明らかではない[2]。いずれにしても、実際のビームで確認するには適当な方法が今のところ見当たらない。TiN成膜の膜厚を実績のある $2.5\mu\text{m}$ とした結果DC抵抗値は 3Ω であった。WCM校正器用にセラミックダクトを試作し、本来のWCM抵抗を取り外してパルス応答を確認したところ、従来とほぼ同様なパルス応答特性を得た。運転用にも同様のTiN成膜されたセラミックダクトを2005年夏期保守時に組込む予定である。
