CONNECTOR RENOVATION OF KICKER MAGNET AT J-PARC 3GeV RCS

Kazuaki Suganuma[#], Masao Watanabe, Osamu Takeda, Michikazu Kinsho

Japan Atomic Energy Agency

キッカー電磁石用コネクタの改修作業

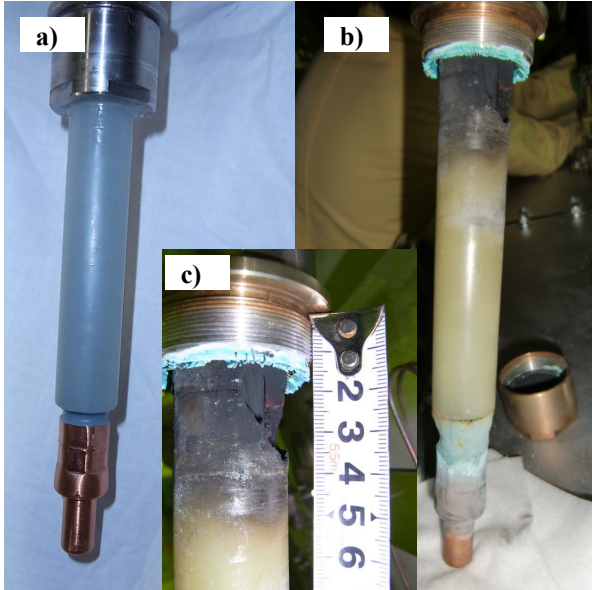
図2に使用前のコネクタおよび絶縁破壊したコネクタの両写真を示す。使用前のコネクタに比べ、絶縁破壊したコネクタは、ポリエチレンが変色し、半導電層の端部を中心にポリエチレン絶縁層が大きく欠損したような状態になっていた。深さ方向は、ポリエチレンがえぐり取られたようになり中心導体が見えていた。また絶縁破壊したポリエチレン表面は黒く炭化していた。外導体および中心導体先端それぞれの表面では銅が腐食し緑青を確認した。

図2：使用前のコネクタおよび絶縁破壊したコネクタの両写真。

a)使用前のコネクタ, b)絶縁破壊したコネクタ, c)絶縁破壊部分の拡大写真。

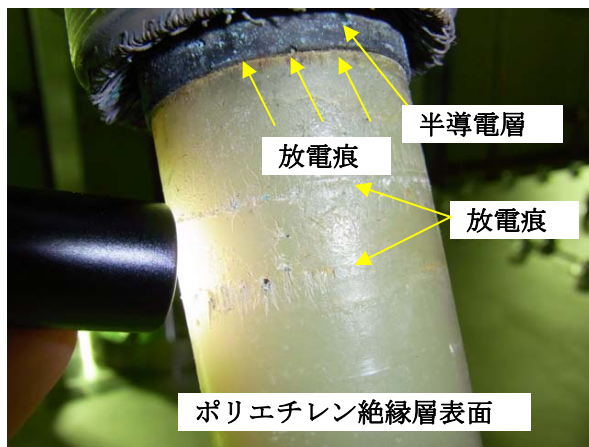
図3：全32本点検記録からコネクタ部写真例。

点検した。つぎに、全32本の点検時に撮影したコネクタ部の写真例を図3に示す。半導電層の端面は、劣化のためボロボロと崩れるものがあった。また端部に小さな無数の傷を確認した。ポリエチレン表面にも無数の傷を確認した。これらは放電によるものである。表2に32本全てのコネクタの点検記録を示す。表にはキッカー磁石の8台中の何台目か識別するための番号、磁石に接続されたケーブルの識別用に小番号、切断、コネクタの再加工の順番を決定するための破損度、ケーブル表面の損傷の状態を記した状態にわけている。ポリエチレンの深さ方向の傷の度合いが、中心導体と外導体の絶縁の距離を決定してしまうため、同軸の中心方向に傷が深い場合は、その状態のコネクタを早急に交換する必要がある。

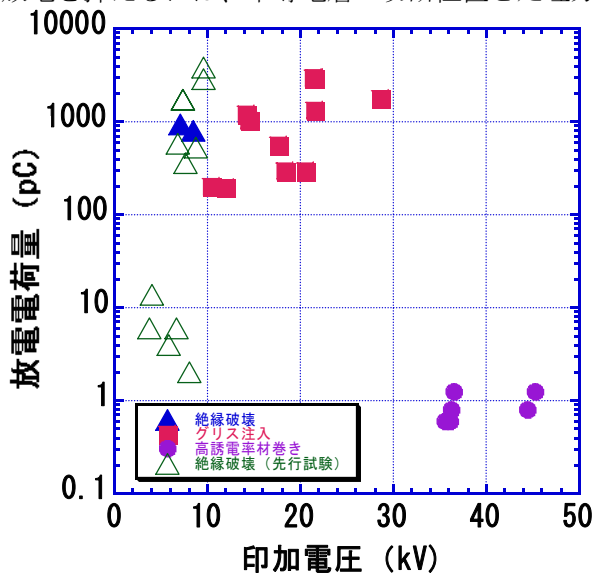
コネクタを改良するにあたって、まず、絶縁破壊したコネクタ形状の放電測定を実施した。放電を数値化することで、改良コネクタとの比較をするためである。本放電測定は、JEC-0401（部分放電測定）に準拠している。放電の値は放電電荷量（pC）で表した。放電測定によって得られた値を、図4の各コネクタにおける印加電圧と放電電荷量の関係に示す。まず、絶縁破壊が起こったコネクタ形状での放電測定であるが、印加電圧が、およそ 7kV から放電が開始し、1000pC 近い放電電荷量が計測された。参考までに、印加電圧を上げ、2000~3000pC を超えると放電音が聞こえた。つぎに、2010年3月期以降にケーブル先端を切断して再施工したコネクタ形状での放電測定では、放電開始電圧は、およそ 10kV であった。放電が開始する電圧は、絶縁破壊したコネクタよりも上昇している。これは、施工時に空気層の部分にシリコングリスを塗布したことにより空気層で起こっていた放電が、グリス層を塗布したことにより放電開始電圧が上昇したものである。しかしながら、どちらの放電測定でも運転時の電圧よりも低い電圧で放電は起きており、ポリエチレン絶縁層の劣化が進行し絶縁破壊は起こる。加速器休止中におこなったコネクタの目視点検でも、グリス塗布のコネクタは運転から1ヶ月経過したコネクタには変化が見られなかったが、運転から2ヶ月経過したコネクタは塗布したグリスが、表面が白から黄色に変色し、少し乾燥したような感じが見受けられた。このグリスの乾燥と放電測定の値から、今年3月期以降にケーブル先端を切断して再施工したコネクタの状態では、絶縁破壊までの延命にはなるものの長期の運転は問題が残った。そこで、放電が起こらないコネクタの検討をおこなった。現状の構造で放電を抑えるには、半導電層の切断位置と処理方法、

図4：各コネクタにおける印加電圧と放電電荷量の関係。
 (▲, △)：絶縁破壊したコネクタ， (■)：グリス注入， (●)：高誘電率材巻き。

コネクタ受け側の接地電位である内径の狭さが問題となった。そこで、受け側コネクタのセラミックまで半導電層を延長し、端面を高誘電率材で覆った。放電測定で得た値を図4に示す。印加電圧 35kV にて、およそ 1pC であり、運転電圧 30kV に対して十分放電が抑えられている。図5に改良型コネクタの施工写真を示す。

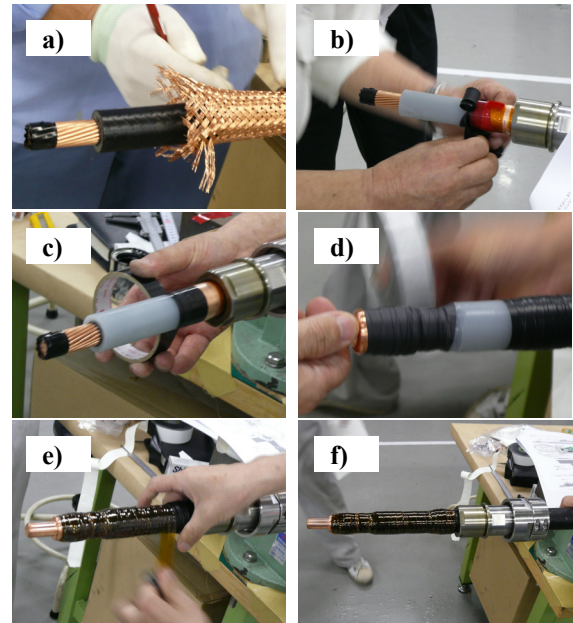
図5：改良型コネクタの施工写真。

- a)同軸ケーブルより外導体のむき出し， b)半導電層のむき出し， c)高誘電率テープの巻付け， d)絶縁テープの巻付け， e)カプトンテープの巻付け， f)完成。
