CABLE DEGRADATION CAUSED BY INDOOR LIGHTING AND ACTION AGAINST IT

Yasuhide Ishizawa^{#,A)}, Tomohiro Matsushita^{A)}, Kunikazu Takeshita^{A)}, Msakatu Yamahira^{B)}, Akihiro Yamashita^{A)}

^{A)} Japan Synchrotron Radiation Research Institute (JASRI)

室内照明によるケーブル劣化と対策

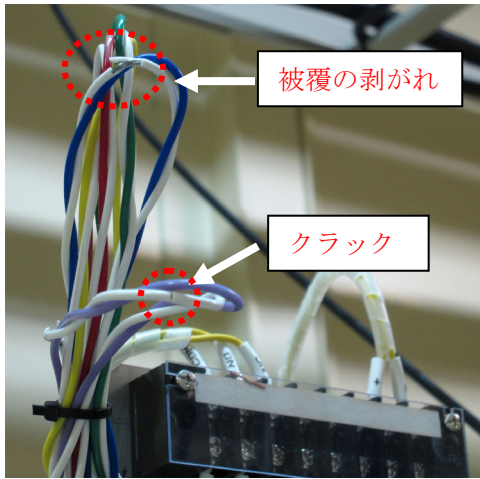
図2：劣化が生じたケーブルと敷設状況

図 2 は、劣化が生じた白色ケーブルと敷設状況を撮った画像である。ケーブルは、機器の状態信号を取り合いする端子台側近でシース及びシールドを剥ぎ、約 500mm 程度コアをむき出し、固定バンドで固定して敷設している。

ケーブルの劣化は、コアの絶縁体に発生していた。劣化状態は、コアの絶縁体 (被覆) が硬化しケーブルを動かすもしくはケーブルを湾曲させた部位の絶縁体が剥がれる。その結果、導体がむきだしになり、絶縁破壊を起こしていた。又、ケーブルにクラックが入っていた。これらの現象は白線ケーブルのみに発生していた。

コアの絶縁体を剥き中の導体を外観検査したが、導体には異常はなかった。

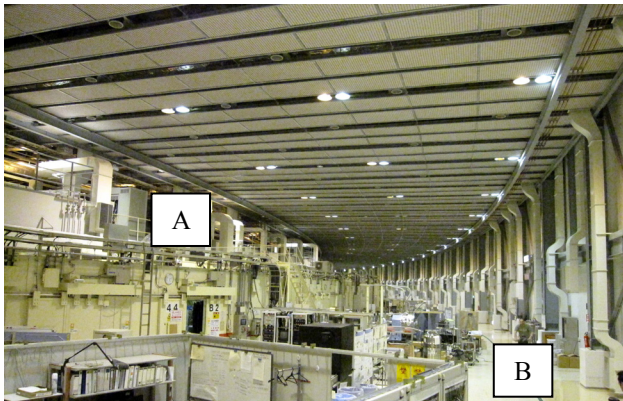
図3：実験ホール内

図3は蓄積リング棟内実験ホール（非 X 線環境下）、図4は実験ハッチ内（X 線環境下）の画像である。ケーブルの劣化は、図2と3に記すAが高くB,C 順に劣化の度合いが低かった。X 線環境下より非 X 線環境のほうが劣化の度合いが高かった。又、C においては、高位置に敷設したケーブルに劣化が生じており、低位置に敷設したケーブルには劣化が生じていなかった。

測定場所 A,B,C の紫外線量と 2.2 項で記した劣化ケーブルの発生場所との関係は、一致する。

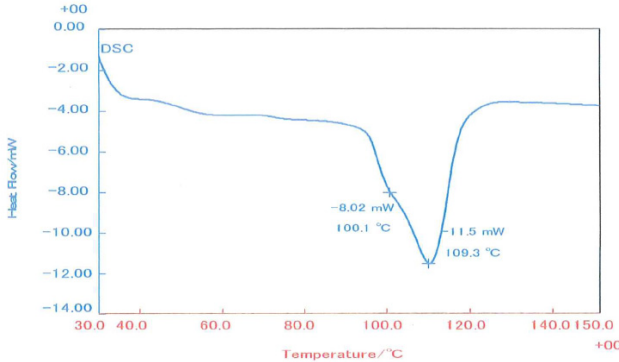
図5：青線芯DSC曲線

図5は、非劣化ケーブル絶縁体部、図6は、劣化がケーブル絶縁体部のDSC曲線データである。

白線ケーブルの方が青線ケーブルより非結晶温度が3度程度高いが100°C近郊に変曲点が生じており差異はなかった。この熱量は、絶縁部形成時に加えられた熱量であると推測している。SPring-8の設置環境から100°C以上の熱がくわえられることはない。

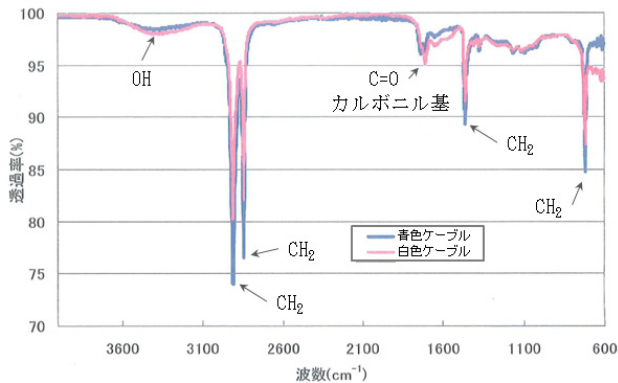
図7：ケーブル被覆のIRスペクトル

図7のデータから二つの試料は、一般的なポリエチレンの吸収ピーク (2900~2800 cm⁻¹近郊及び1400 cm⁻¹近郊吸収ピーク等) を示している。

しかし、1714cm⁻¹ (カルボニル基) 付近に吸収ピークが表れている。これは、何らかの原因でポリエチレン成分の一部が酸化していることを示している。又、カルボニル基の吸収ピーク部のみ白線ケーブルのピークが、青線ケーブルより大きい。これは白線ケーブルの酸化現象が進行していることを示している。

酸化現象は、オゾンもしくは紫外線の影響により発生[2][3]する。オゾンによる酸化現象が起きた場合、全てのポリエチレンケーブルに同様の現象が発生する。しかし、劣化は白線ポリエチレンケーブルの絶縁体のみが生じていた。このことからオゾンは劣化要因ではない。

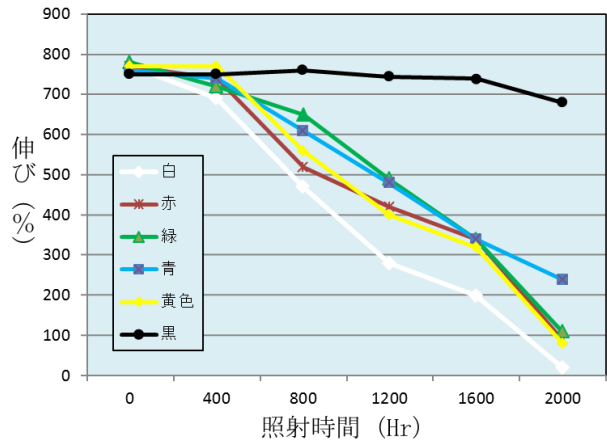
図8：顔料による耐候劣化の比較 (伸び)

伸びの絶対値が100%を下回ると亀裂が発生する可能性が生じる。図8は、劣化促進試験の結果である。

図8からポリエチレンに含んだ顔料によって耐候性に違いがあることがわかる。白色顔料を含んだポリエチレンは、耐候性に弱く、黒色顔料を含むポリエチレンは、耐候性を持っていた。
