KEKにおけるNb空洞の縦型電解研磨処理の進捗

PROGRESS OF VERTICAL ELECTROPOLISHING PROCESS FOR Nb CAVITY AT KEK

Abstract

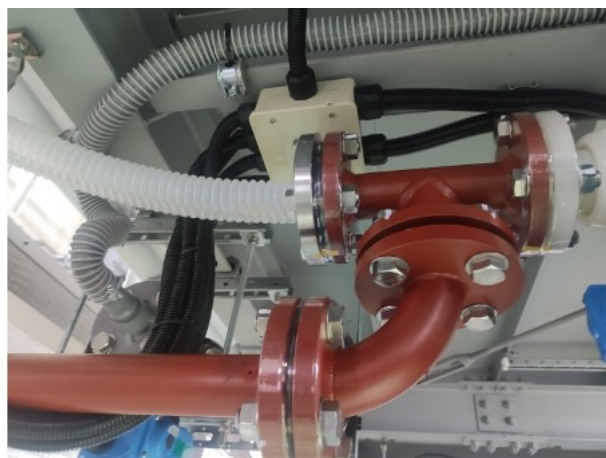
Figure 3: PVC film cover installed on the electrolyte piping flange connection.

VEP 処理の作業を実際に開始すると、設置計画時には見落とされていた設備や運用に不備があり、その作業の安全性に向上の余地が多くあることが分かった。ここではその取り組みのいくつか報告する。一つ目は設備の部分的な改修である。具体的に、1階天井部に設置されている電解液配管は、処理中のみ電解液が流れるのであるが、そのフランジ接続部から液滴の垂れが起る可能性は零ではなく、その液滴が作業員にかかる危険性があった。そこで頭の位置より高い箇所にある全てのフランジ接続部に、pH 試験紙を含めた塩ビフィルムのカバーを設置した(Fig. 3)。また、電解液の循環中にリザーブ槽の PVC カバー囲い(Fig. 4)の中に作業員が入る作業を無くすため、リザーブ槽の吸気と排気弁を手動弁から電磁弁に変更し、その弁操作をビニール囲いの外の操作盤で行えるように改修した。

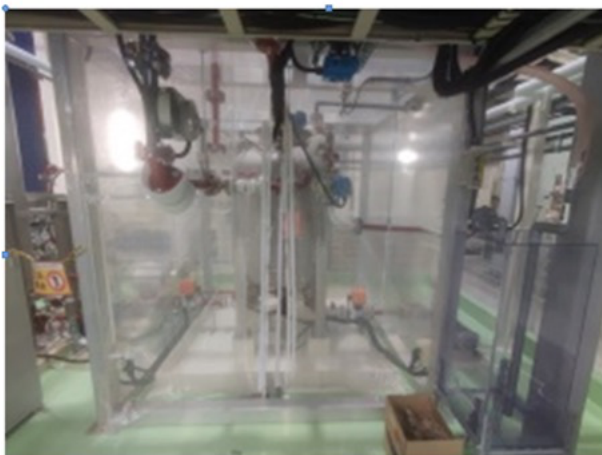
Figure 4: PVC film enclosure for the electrolyte reserve tank.
