RCNP サイクロトロン施設の現状

PRESENT STATUS OF THE RCNP CYCLOTRON FACILITY

Research Center for Nuclear Physics, Osaka University

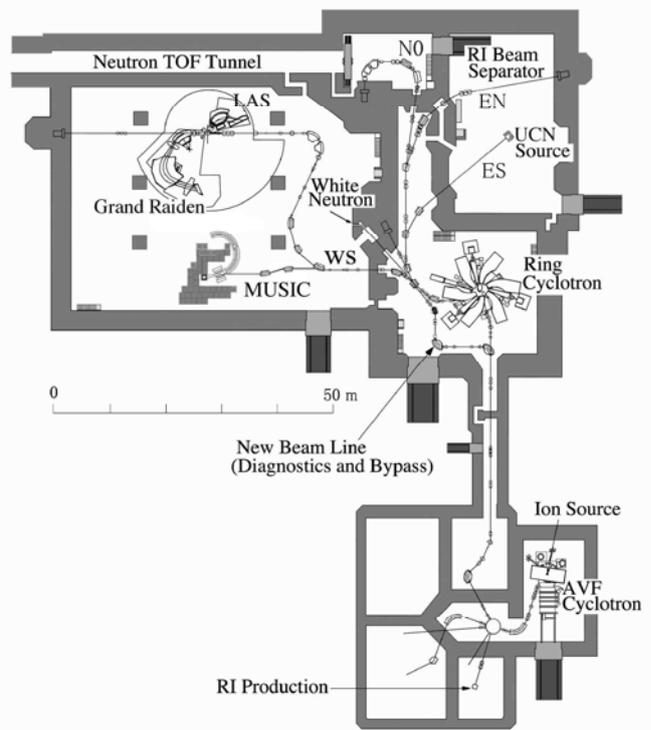
Figure1: Layout of the RCNP cyclotron facility.

RCNP サイクロトロン施設 (図 1) は、AVF 棟耐震改修工事のため 2012 年 8 月から 2013 年 3 月の間運転を休止した。このため、2012 年度の加速器運転時間は 2,500 時間弱となり、例年の半分以下となった。休止期間中に、通常のメンテナンス以外に電源の回路素子等の経年による劣化部品を交換した。また、AVF 建設時から 40 年間使用してきた計器盤内の回路、配線を PLC 化し、コンソールから計器盤を一掃した。4 月からの運転再開時に放射線管理システムと関連するインターロックを含めた新システムのバグ出しを行い、約 2 週間で終了した。5 月始めから共同利用を開始し、7 月 21 日までビーム

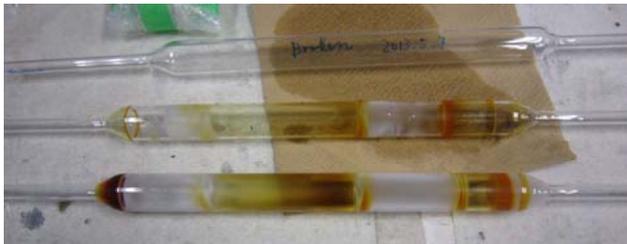
Figure2: Quartz tube of the dissociator after 1-2 days operation.

ここ 1 年ほど、偏極陽子ビームの偏極度が低いことが問題になっている。2-3 日使用後に、イオン源 HIPIS^[1] の解離器に使用している石英管の汚れが目立ち、ノズル表面に多量の析出物が認められる (図 2、3)。析出物を分析した結果、主成分は Si であった。石英管が放電で損傷されていると考えられるが、以前と比較して寿命が 10 倍以上短く、原因は特定されていない。

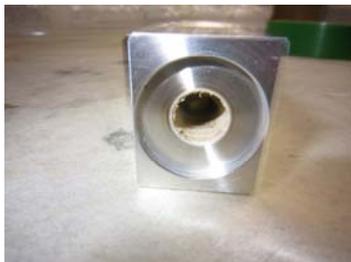
Figure3: White stuff accumulated on the surface of aluminum nozzle.

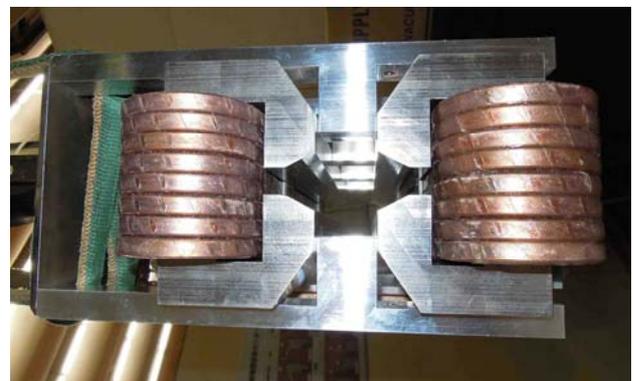
Figure4: Gradient corrector for the AVF cyclotron.

AVF サイクロトロンのビーム取り出し部には、従来、静電デフレクター 2 台、磁気チャネル、磁気シールドが設置されており^[3]、ビーム軌道の補正は可能であったが、加速器出口付近には収束要素が無かった。このため、ビームが水平方向に発散する。また、ビーム軌道の位置調整に制約があり、当初の設計よりもビームが 10 mm 程度中心側に寄っている。このため水平方向に発散したビームの一部が加速器出口のダクトやゲートバルブを放射化することが観測されていた。これは、ビーム強度増強に伴い深刻な問題となっている。解決策として、これまで設置していた磁気シールドと置き換えて収束と偏向の機能を兼ね備えたアクティブ型のグラディエント・コレクターを導入することにした^[4] (図 4)。

磁極は四重極磁石と同様の形をしていおり、左右のコイルは2台の電源で独立に励磁出来る。このため、AVFサイクロトロン本体の励磁レベルの変化にかかわらず収束に必要な四重極場成分を発生すると共に、四重極場の磁場勾配を維持した状態で磁場の絶対値を増減させることにより、偏向機能が付加されている。ビーム軌道に合わせてグラディエント・コレクターの位置調整と磁場勾配の微調整が出来るように、ビーム軸に対して垂直方向に±20 mm 手動での駆動が可能な構造となっている(図5)。

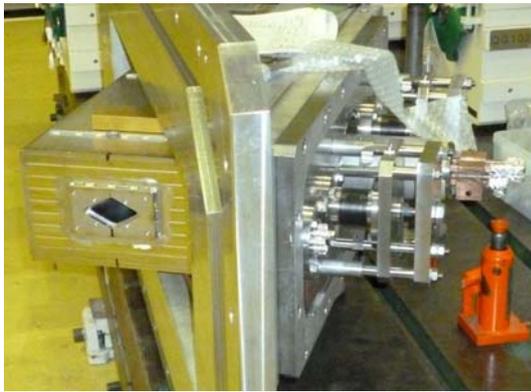
Figure5: Gradient corrector installed on the exit vacuum flange of the AVF cyclotron.

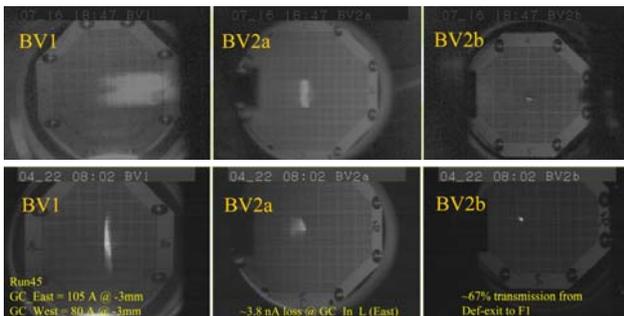
Figure6: Beam images observed by screens at the exit of the AVF cyclotron. Upper and lower panel shows images without and with the gradient corrector, respectively.

2013 春から運用を開始し、所期の性能が確認されている。図6に従来のビーム像との比較を示す。ここで、BV1はグラディエント・コレクターから約750 mm 下流のビーム・ビューアーであり、BV2bはビーム輸送系の物点にある。BV1で、収束とともにビーム位置の修正が出来ていることが分かる。
