J-PARC リニアックの現状

PRESENT STATS OF THE J-PARC LINAC

小栗英知
Hidetomo Oguri
J-PARC center

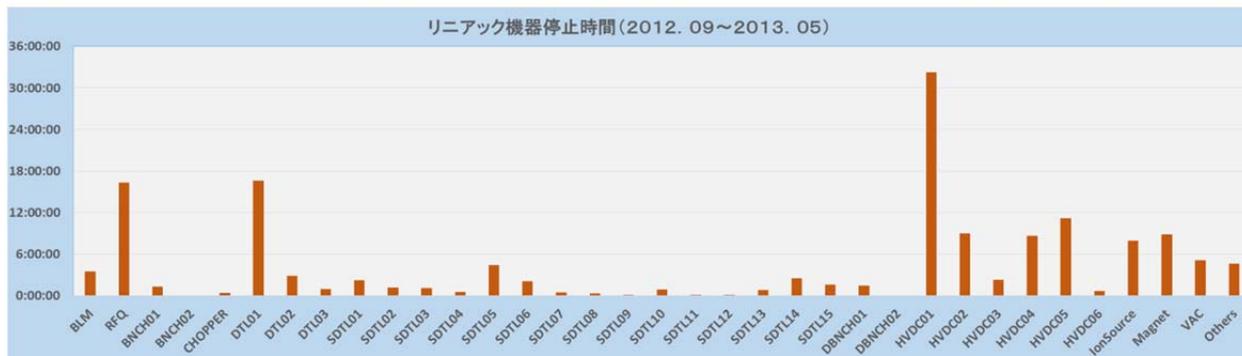
2012 年夏期メンテナンス終了後の 9 月から 2013 年 5 月までのリニアックの機器別停止時間を Figure 1 に示す。この期間で停止時間の最も長かった機器はクライストロン高圧電源 1 号機 (図中では

Figure 1: Beam stop time due to linac components (from Sep. 2012 to May 2013).

HVDC01 と表記) であり、約 32 時間であった。これは、後述するように 2013 年 3 月に本電源の構成機器である電圧調整盤で不具合が発生し、その対策に 17 時間程度要したことに因る。2 番目に停止時間が長かったのはドリフトチューブリニアック 1 号機 (図中では DTL01 と表記) であった。これは、ドリフトチューブ内に収納している四重極電磁石用の電源で数回不具合が発生し、その修理に要した時間がほとんどを占める。次に長かったのは高周波四重極 (RFQ) リニアックであるが、これは 2009 年に放電が頻発するトラブルを起こして以来、常に上位に位置している。ただし、タンク内の真空圧力の改善やコンディショニングを頻繁に行うなどの措置が功を奏し、停止時間は年々減少している。

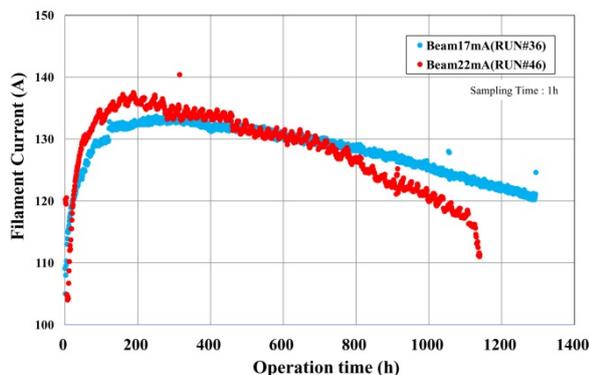
現在稼働中のイオン源は、LaB₆ (六ホウ化ランタン) 製フィラメントを使用したアーク放電型負水素イオン源である。フィラメントの寿命を考慮してビーム運転は約 50 日 (1,200 時間) を 1 単位とし、イオン源からは 19mA のビーム電流で運転を行っていた。ビームユーザからの強い要望を受け、2013 年 1 月からは、ビーム電流を 22mA に上げた。ビーム電流を増やすためにアーク放電パワーを約 15% 上げたことが原因で、運転開始後約 1,100 時間にフィラメントが断線した。そのときのフィラメント電流の経時変化を Figure 2 (赤色プロット) に示す。フィラメント減少率比較のため、ビーム電流 17mA で 1200 時間以上運転した時の電流も合わせてプロットした (青色)。Figure 2 を見ると断線の約 10 時間前に電流が急減していることが分かる。当日はこの急変を断線の予兆と判断し、フィラメント交換の準備を整えていたため、交換作業を素早く行うことができ、断線から約 8 時間後にビーム運転を再開できた。これまでフィラメント断線に関するデータがほとんど無かったためフィラメント寿命評価は損耗量から外挿して行うしかなかったが、今回の事象で定量的な寿命評価が可能となった^[2]。

Figure 2: Trend of the filament current. (red: 1118h (broken), blue: 1200h over (not broken)).

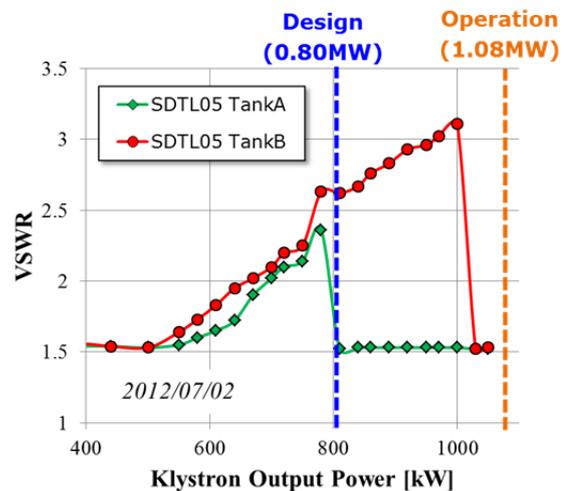
震災後の運転において、機能分離型ドリフトチューブリニアック (SDTL) の 5B 号機で設計運転電力付近の RF パワーを空洞に投入できない症状が発生した。2012 年の夏期メンテナンス直前の 7 月 2 日に測定した SDTL5A 及び 5B 号機における VSWR とクライストロン出力パワーの関係を Figure 3 に示す。震災前は、SDTL5B (赤プロット) は SDTL5A (緑プロット) と同傾向であったため、投入電力は設計値である 0.80MW で運転を行っていた。しかし震災後は、SDTL5B の 0.80MW における VSWR が運転を続けるとともに次第に大きくなった。そのため、SDTL5B の VSWR が SDTL5A と同程度になる 1.08MW までパワーを上げて運転せざるを得なくなった。シミュレーションや夏期メンテナンス時に実施した空洞内面調査結果から、この症状の原因は空洞内で発生しているマルチパクタである可能性が高いことが判明した。症状改善のために、50°C 程度の温水を使用したベーキングや、真空ポンプの増強及びオイルフリー化などの真空圧力改善対策を行った。さらにビーム運転前の空洞コンディショニングを慎重に行った結果、設計値までは回復しなかったが 0.87MW の出力パワーで運転可能となった。現在、定期的に SDTL5B の VSWR を測定しているが、やや悪化の傾向が見られるものの、運転時のパワーを上げるほどの悪化には至っていない^[3]。

Figure 3: VSWR as a function of klystron output power at SDTL05A and 05B before 2012 summer shutdown.

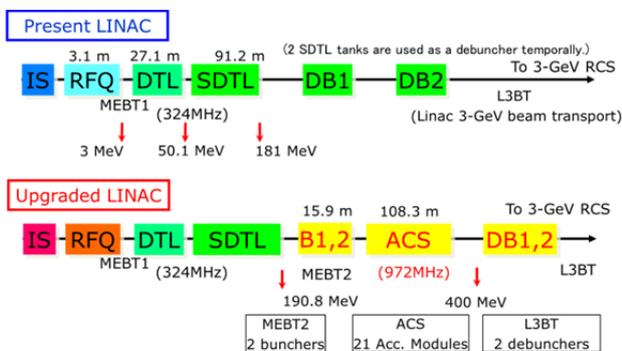
リニアックでは、ビームパワーの増強を行う予定である。具体的にはビーム電流を現状の設計値である 30mA から 50mA に、またビームエネルギーを現状の 181MeV から 400MeV にそれぞれ増強する。現状及びビームパワー増強後のリニアックのレイアウトを Figure 4 に示す。ビーム電流の増強を行うために、初段加速部 (イオン源及び RFQ) を新しく設計/製作を行い、現行機と交換する。またエネルギーの増強を行うために SDTL の下流の現存のビームラインを撤去して、ここに環結合形 (ACS: Annular-ring Coupled Structure) 加速空洞を新設する。

Figure 4: Schematic configuration of the present (upper) and upgraded (lower) J-PARC linac.

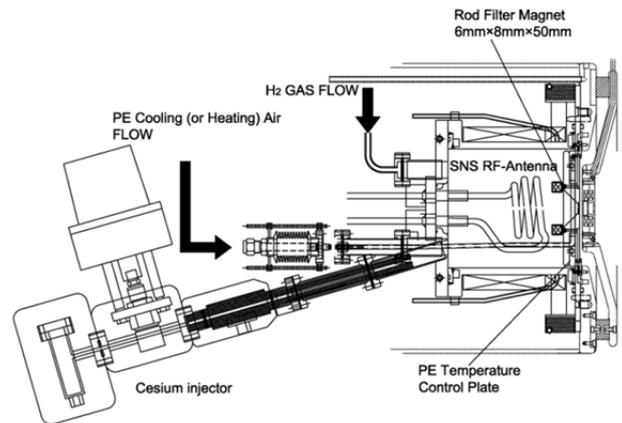
ビーム増強計画用のイオン源として、高周波駆動型負水素イオン源の開発を行っている。現在テスト中のイオン源の構造図を Figure 5 に示す。本機は、実機イオン源をベースにさまざまな改良を施している。ソースプラズマは 30MHz-RF を連続的に印加し、2MHz-RF をパルスの重畳して生成している。ビームの大電流化に有効なセシウムは、圧空バルブ開によりプラズマ生成室内に導入される。無酸素銅 (OFC) 製プラズマ生成室を使用したプロトタイプで既に目標である 60mA 以上のビーム電流を引き出すことに成功しており、現在、プラズマ生成室をステンレス鋼 (SUS) 製に変更して実験を行っている。材質を変更した理由は、交換部品で一体化したプラズマ真空容器をメンテナンス時に短時間で交換するためには、薄肉加工を施したステンレス鋼製プラズマ生成室を使用して軽量化する必要があるからである。これまでのところ、SUS 製プラズマ生成室は、OFC 製と比べてビーム電流の RF パワー効率若干下がるものの、ビーム電流の変動幅が小さい、セシウム添加時間及び添加量が少ないなどの特徴を示している^[7]。

Figure 5: Cross-sectional view of the upgraded J-PARC ion source.

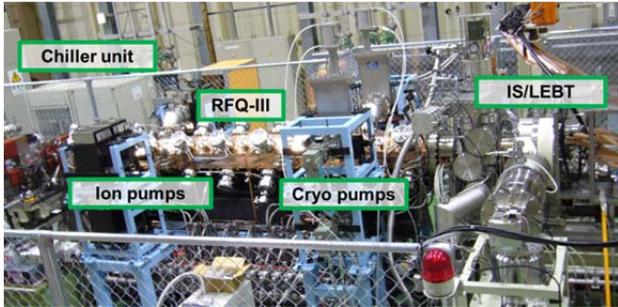
RFQ については、現在稼働中のものは 30mA 設計であるため、50mA 加速に対応した RFQ を新たに製作した。今回の製作においては、稼働中の RFQ で 2009 年に発生した放電多発事象からの教訓を活かし、空洞内の真空排気により有利な構造である真空ロー付け接合により空洞を製作し、かつ、高電界がかかる表面の面荒さの改善のために化学研磨を導入した。また、乾式加工を導入することで、製作工程の合理化を行った^[8]。新 RFQ は 2013 年 3 月に製作を終了し、Figure 6 に示す専用のテストスタンドにてビーム性能試験を行う計画である。本テストスタンドは、高周波負水素イオン源と新 RFQ で構成され、ビーム加速を行い RFQ の種々の特性を測定する。併せて長時間連続運転など負イオン源を含めた初段加速部の実用化に必要な試験も実施する予定である。本テストスタンドは、既に加速器機器の据付や、電流モ

ニタ及び位相モニタ等で構成されるビームモニタリングシステムの構築^[9]を終了している。また稼働中のリニアックと同等の加速器制御系を導入し、実験を効率良くまた安全に実施できる環境整備も終了している^[10]。

Figure 6: RFQ test stand for the beam acceleration test of new RFQ.

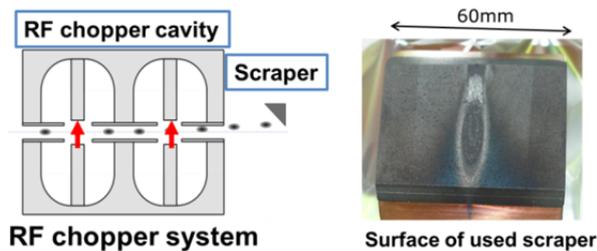
RFQ からのマクロパルスビームは、RFQ 下流に設置している高周波チョップ空洞によってその一部が蹴り出され、くし形構造を持つビームに整形され RCS に入射される。また、蹴り出されたビームは、高周波チョップ空洞から約 70cm 離れた場所に位置するスクレーパにて除去される (Figure 7 左)。現在稼働中のチョップ空洞に 50mA のビームを通すと、ビームがチョップの電極やビームパイプに衝突することがシミュレーション結果から判明している。そのため、現在、電極間隔を 4mm、パイプ径を 10mm それぞれ拡張した新たなチョップ空洞を製作中である。また電極間隔の拡張等により約 100kW の RF パワーが必要となるため、ピーク電力 120kW の半導体アンプも併せて製作中である^[11]。現在、炭素複合材を用いたスクレーパを使用しているが、Figure 7 の右側に示すとおり現在の 20 mA 程度のビーム電流においても既に表面の損耗が観察されている。そのため、50 mA 運転に耐えられるスクレーパ材の開発が必要である。現在、スクレーパ材料の選定や伝熱シミュレーションによる温度分布評価等を実施し、最適なスクレーパ材料の検討を行っている^[12]。

Figure 7: Conceptual layout of the RF chopper system (left) and photograph of used scraper surface (right).

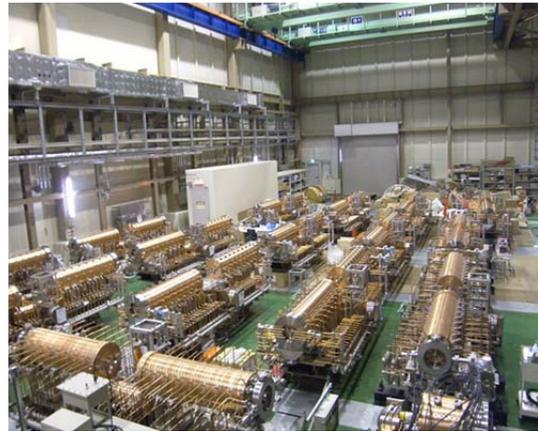
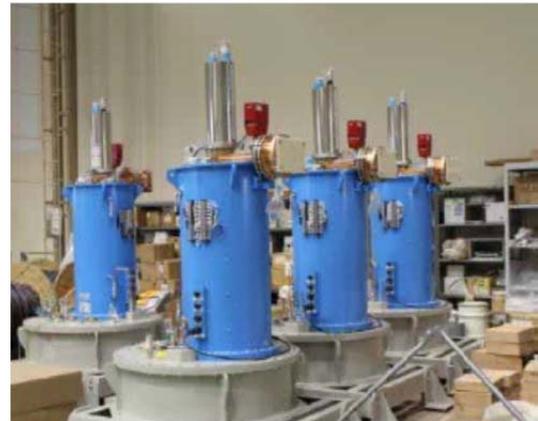
リニアックのビームエネルギーを 400MeV に増強するために、ACS 加速空洞 25 台を新たに設置する。ACS 空洞及びこれを駆動するための 972MHz クライストロンは現在製作を終え、J-PARC 内で保管中である (Figure 8)。

Figure 8: ACS cavities (upper) and 972MHz klystrons (lower) waiting for the installation.

2010 年末に最初の ACS 空洞量産機である 4 号機 (21 台の内、上流から 4 番目に位置するもの) が完成し、2011 年初頭に大電力試験を開始した。しかし試験終了直後に震災が発生し、空洞を収める地下ピットが破損したため、残りの空洞の試験を中断する事態となった。2013 年春ようやく復旧工事が終了し、試験を再開した (Figure 8)。再開後は 2 台の空洞について試験を行い、いずれも定格以上の電力を投入することができた。1 台目は ACS 加速空洞 1 号機で、これは量産開始前に製作し、一度、大電力を投入していたため、初期のエイジング時に見られる大きな圧力上昇なく電力を投入できた。2 台目は 11 号機について行い、コンディショニングに約 60 時間程度要した。この所要時間は、前述の 1 号機及び震災直前に行った 4 号機と同程度であることから、他の空洞も 60 時間程度の時間でコンディショニングが完了すると予想できる^[13]。

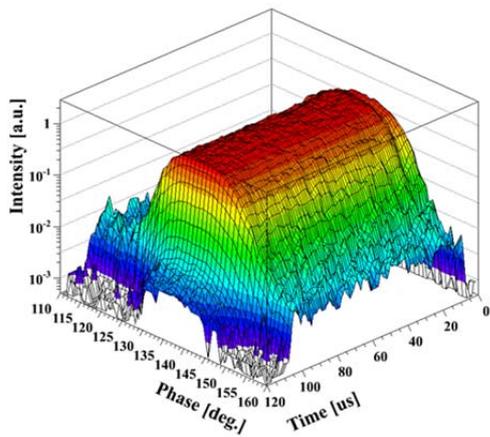
現在稼働中のリニアックは 324MHz を使用しているのに対し、ACS 加速空洞は 972MHz を使用する。このため、ACS 加速空洞にビーム入射する際には、位相（縦）方向のマッチングが重要である。そこで、J-PARC ではロシア原子力研究所 INR（Institute of Nuclear Research）と共同で縦方向のビームプロファイルを測定するためのバンチシェイプモニタの開発を進めている。本モニタは 2009 年に設計を開始し、2010 年から 2011 年の 2 年間で 3 台を製作した。当初の予定では 2011 年夏期メンテナンス中に 1 台設置し、その後ビーム計測を開始する予定であったが、震災復旧の作業中であったためこの計画を見送り、すべてのモニタを 2012 年に設置した。現在、181MeV のビームを使用して稼働試験を実施中である (Figure 9) ^[14]。

Figure 9: Example of bunch shape monitor measurement.
