KEKB 入射線形加速器トンネル床変動の測定 (2)

MEASUREMENT OF FLOOR MOVEMENT IN THE KEKB INJECTOR LINAC TUNNEL (2)

田中窓香 *^{A)}、肥後寿泰 ^{A)}、諏訪田剛 ^{A)}、柿原和久 ^{A)}、牛本信二 ^{B)}、水川義和 ^{B)}

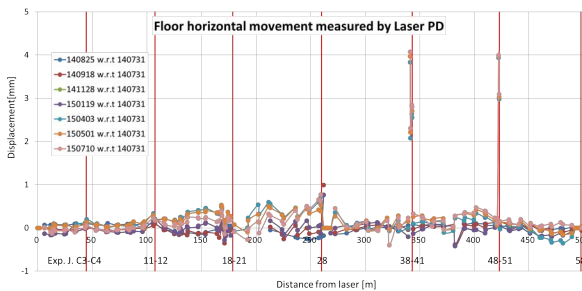
Figure 2: Horizontal laser PD measurement with respect to 20140731.

これまで、PD を使ったすべての場所での測定には 1 日オーダーの時間を要するため、加速器運転期間中に頻繁に測定を行うことが出来なかった。夏期メンテナンス等の長期運転停止期間を利用し、1~数ヶ月毎に、2014 年夏から計 8 回測定を行った。C~5 セクターにおいて、2014 年 7 月の位置測定データを基準とした、ビーム断面の水平方向の変化量を Figure 2 に、鉛直方向の変化量を Figure 3 に示す。図中の赤い直線は Exp. J の場所を示している。全体的に 0.1 mm オーダーの変動が見られるが、Exp. J 直近、特に 2 セクターの PD 位置測定値が大きく変動していることがわかる。これは鉛直方向について顕著で、大きいところでは 1 年の間に 2 mm 程度の変動が見られる。なお、3 セクターから 5 セクターにかけての 2015 年 1 月と 4 月の測定結果の大きな差異

は、この間に架台のアライメント作業を行ったため生じたものである。

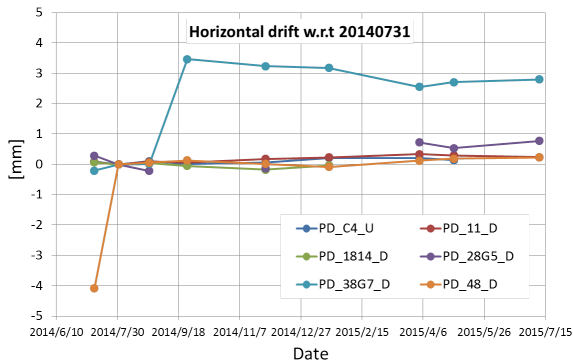
Figure 4: Horizontal drift.

Exp. J 付近の変位の大きい PD について時間変化をプロットしたものが Figure 4、Figure 5 である。途中、架台のアライメント作業を行ったため、2014 年 7 月 10 日と 31 日の間に、またレーザーの通る光軸管の付け直しを行ったため 8 月 25 日と 9 月 18 日の間の大きなずれが生じている。鉛直成分について見ると、2015 年 1 月の測定値を極大値、5 月の測定値を極小として 1 年周期の運動をしているように見える。しかし、特に 1 月の測定の次の測定は 4 月と測定間隔が長いので、この間にも周期的な変動をしている可能性があり、1 年周期で変動していると断定することは出来ない。

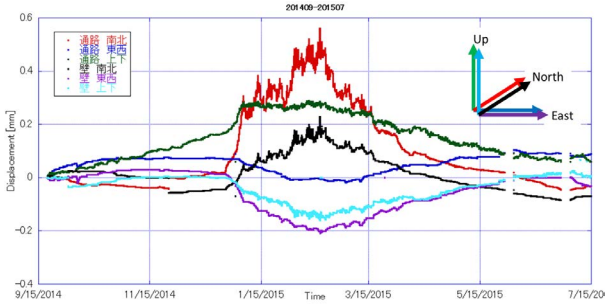
Figure 7: Dial gauge measurement 2014/9-2015/7 at 2-8.

今回、2-8 ユニット下流側の Exp. J において、2014 年 9 月から 2015 年 7 月まで測定を行った。ジョイント部を挟んだ左右の壁にステンレスの板を設置し、長さ 50 cm ほどのステンレスの棒を取り付け、その棒にダイヤルゲージを設置するという方法で 2 つの壁の相対的な変動の観測を行った (Figure 6)。ビームラインを挟んで東側 (通路側) と西側 (壁側) にそれぞれ測定装置を設置した。測定期間全体にわたっての結果を Figure 7 に示す。全体的に、2014 年 9 月から測定を始めたのに対し、2015 年 2 月後半をピークとして、2015 年 9 月へ向かってここ数ヶ月で収束へ向かっているような、約 1 年周期の 0.1~0.6 mm の変動が見え変動が見て取れる。2014 年 12 月末から 2015 年 4 月頭にかけては特に変位が大きくなり、最大振幅 0.1 mm 程度の日周期成分もはっきりと見える (Figure 8)。南北方向に注目して見ると、東側と西側で振幅が約 1.5 倍ある。この期間は、入射器全体が運転を停止していた期間に相当し、人の出入りが多かった時期になる。東側と西側で、南北方向 (ビームラインに平行な方向)、東西方向 (ビームラインに垂直な方向) は正の相関を持って動いているのに対し、上下方向については負の相関があり、Exp. J を挟んでねじれるように動いているように見える。また室内の温度変化 (Figure 9) と比較してみると、2014 年 12 月末から 2015 年 4 月頭にかけての時期は、他の時期に比べて室温が 4 °C 前後低くなり、日変化も顕著に現れている。室温のこの変化が床変動の変化に影響しているように見える。

ダイヤルゲージを用いた測定では、約 1 年周期の変動が 2 月後半にピーク値をとっている。これに対し、2-8

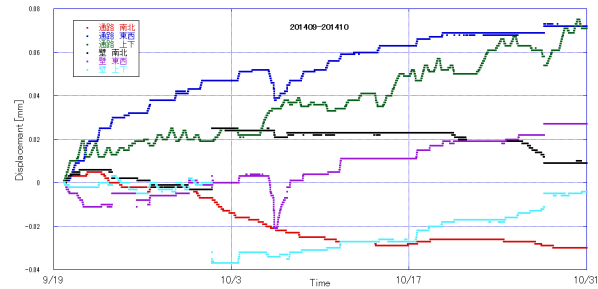
Figure 10: Dial gauge measurement 2014/9-2014/10 at 2-8.

Figure 10 は Figure 7 の 2014 年 9 月から 10 月の期間を切り出したものである。東西両側の東西方向、上下方向に日周期変動がよく見える。東西両方のダイヤルゲージの測定値が 10 月中旬ごろに大きく西側に動いている日があるが、この時、台風の影響で大雨が降り、トンネル内に浸水する被害があった。以前に行った傾斜計を用いた測定により、床の変動に雨が大きく影響することがわかっている [8] が、今回の測定により、東西方向に特に大きく影響することがわかった。また東側、西側共に同じ方向に動くことがわかった。

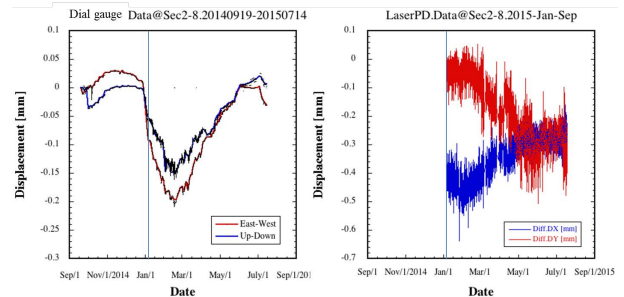
Figure 11: Comparing of dial gauge (left) and laserPD (right).

ユニットのレーザー PD の位置測定の結果は、2015 年の 1 月をピークとしている。次の測定日が 4 月 3 日と間が空いてしまっているため厳密に比較することがはできないが、似たような周期を持っているように見える。この変動を理解するために、サンプリング間隔をなるべく小さくしたいが、前章でも述べたとおり、レーザー PD の測定データは手動観測であり、測定に 1 日単位で時間がかかることあり、加速器運転中は測定を行うことが出来ない。この問題を解決するために、自動 PD 計測装置の開発が行われ、一部試験的に導入されている [9]。2-8 ユニットの挟む 2 箇所自動 PD が設置されていて、その 2 点の差をとってプロットしたものと、ダイヤルゲージによる測定結果を比較した図が Figure 11 である。2 月末をピークに変動しているという点では似たような動きをしているように見えるが、東西方向 (DY 方向) は位相が逆転している。また振幅も、PD 計測の方が約 2 倍ある。今後も自動 PD のインストール箇所を増やし、長期的な測定を続けていく。その他、加速ユニット架台
