J-PARC MR における金属磁性体コア (FT3L) を用いた RF 空洞の運転状況と真空コンデンサの開発

STATUS REPORT OF THE RF CAVITY WITH FT3L MA CORES AND DEVELOPMENT OF A VACUUM CAPACITOR

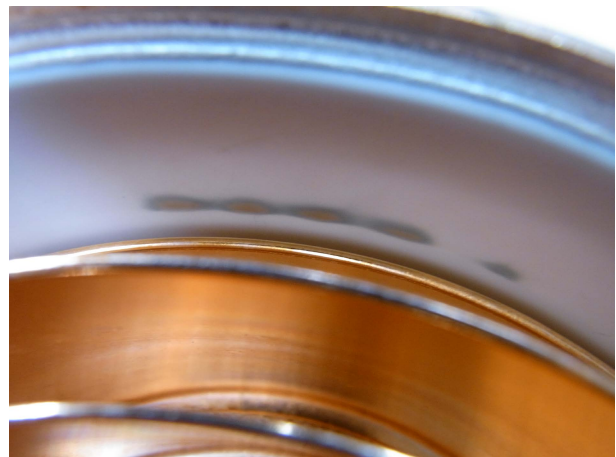
Figure 5: Discharge trace on ceramic surface.

図5は、切断前DC耐電圧試験で20 kVで3 uAと漏れ電流が小さかったコンデンサである。電極は、全体的に綺麗で放電痕も少ないが、最外周電極先端部と向かい合うセラミック内側表面に放電痕が見られる。このセラミック表面の放電痕は、切断前漏れ電流の大小にかかわらず多くで見られた。また、ほぼ全周に渡って放電痕が見られるコンデンサもあった。

内部観察の結果から、大部分の放電箇所は電極先端-電極と最外周電極先端-セラミック表面であることが見て取れる。このうち最外周電極先端-セラミック表面の放電痕は、ほぼ全てのコンデンサで見られた。よって、セラミック内側表面の最大電場強度の法線成分 (E_s) を SCF-353.7k から約半分程度まで下げる用に最外周電極位置を調整した。次に、残りの空間領域から電極枚数及び間隔を調整して容量を計算した。表 2 に SCF-353.7k との比較をまとめる。電極の厚み (1 mm)、長さ、製作方法等に変更はない。

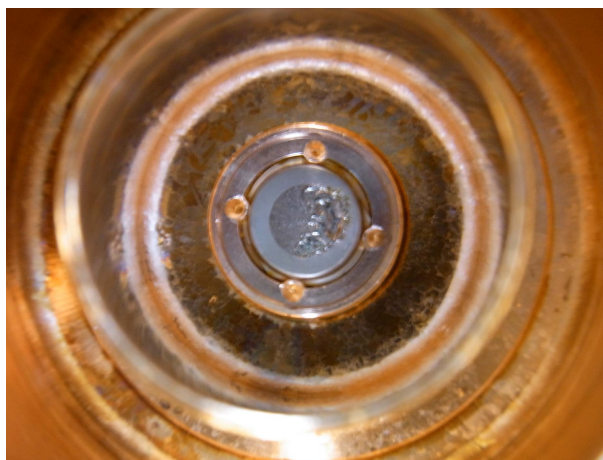
Figure 7: Center of the vacuum capacitor.

形状設計の他に、電極製作やロウ付け時の組み立て治具を含む製造管理の見直しも必要と考えている。図 7 は、切断したコンデンサの中心部分で真ん中にはコンデンサ内の真空度を保つための NEG 材が設置されている。しかし、その上にロウ材と思われる材質が乗っており、十分な機能を果たしていない。今回切断したコンデンサ 11 個の内、400 pF と 370 pF で 1 個ずつ見られた事から共通する組み立て治具もしくはロウ付け方法が原因と考えられる。
