## リモート IO ホロニックハブの修理

### REPAIRS OF REMOTE IO HOLONIC HUB DEVICES

Seiji Furukawa <sup>#</sup>, Tetsuro Kurita, Hiroaki Yamada, Masao Yodose, Makoto Hiroto, Masaya Shimizu, Ryuta Fuchigami,  
Keisuke Otabe, Yuki Haneda, Satoru Kitajyo, Yuki Ishii, Satoshi Hatori  
The Wakasa Wan Energy Research Center

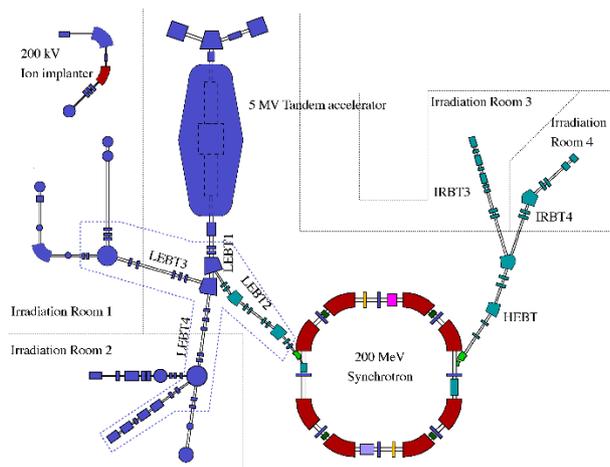
若狭湾エネルギー研究センター (WERC) 加速器施設は 200 kV イオン注入装置、5 MV タンデム加速器とそのビームライン、タンデム加速器を入射器とする 200 MeV 陽子シンクロトロンとそのビームラインからなる。Figure 1 に WERC の加速器とビームラインの概要を示す。

Figure 1: Schematic layout of the accelerator system at WERC.

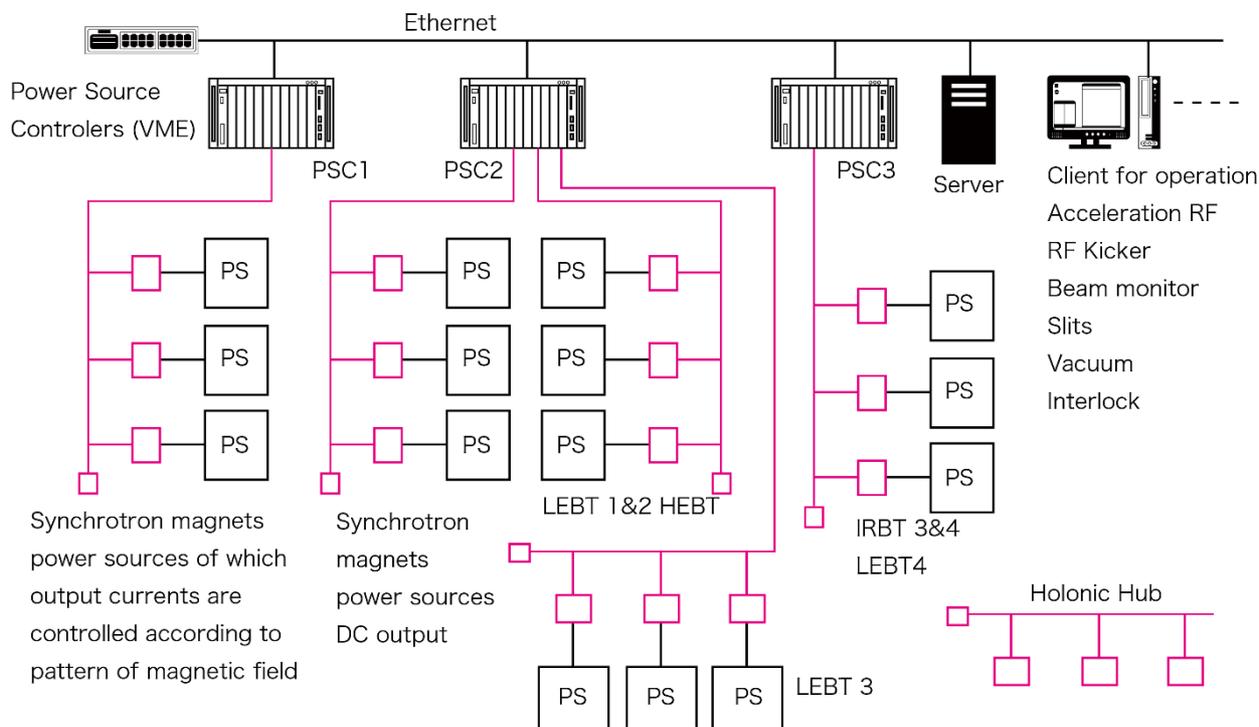
Figure 2: Control system of power sources of electromagnets by using Holonic Hub.

Figure 2 にホロニックハブを用いたシンクロトンやビーム輸送系の電磁石電源の制御系の概要を示す。使用されているホロニックハブのリモート IO 機器は

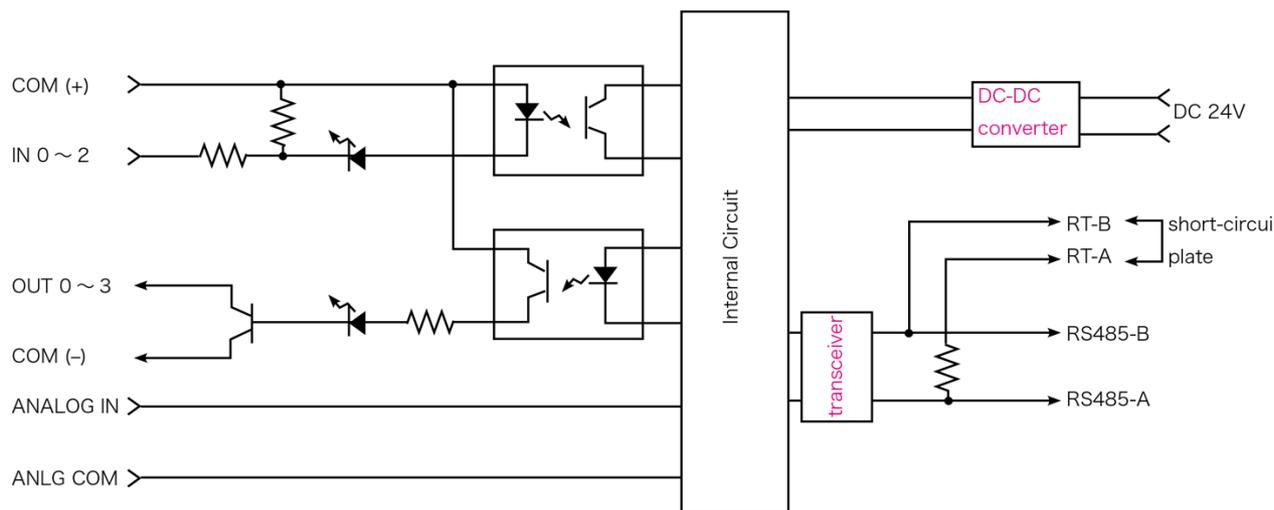
Figure 3 は TM-ADC(H1) の内部回路の構成図である。ホロニックハブシステムを共同開発した壬生電機株式会社の調査により RS485 トランシーバー IC が故障していることがわかった。トランシーバー IC には MAXIM 製 MAX485 が用いられている。現在、MAX485 や互換性のある MAX1487 は入手しにくく、Linear Technology 製 LT1487 に置き換えられつつある。

Figure 3: Circuit configuration of TM-ADC(H1).

さらに、近年制御機器の修理を広くてがけている京西テクノス株式会社の調査により、DC-DC コンバーターの不具合が故障のもうひとつの原因であることがわかった。DC-DC コンバーターにはホロン社の 2H300-24S05 が用いられているが、現在入手不可能である。京西テクノスの調査によれば、パッケージディメンション、ピンアサインが全く同じものが、台湾の YCL 社から品番も同じ 2H300-24S05 が利用可能である。TM-32P/T の故障もほとんどの場合、原因はトランシーバーIC か DC-DC コンバーターの不具合にある。TM-32P/T の DC-DC コンバーターには COSEL 社の ZUS1R52405 が用いられている。ZUS1R52405 は 2023 年 11 月に生産が中止されているので、いずれ代替品を検討しなければならない。同じく COSEL 社の MGS1R52405 が代替品として用意されているがパッケージデザイン、ピン配置が異なるので、配線変更の必要がある。

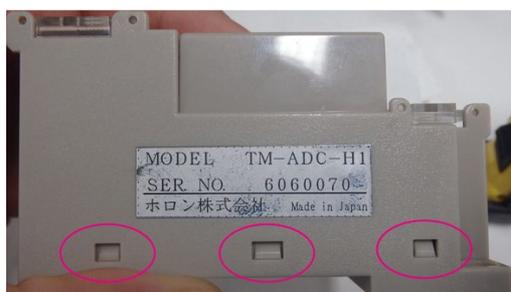
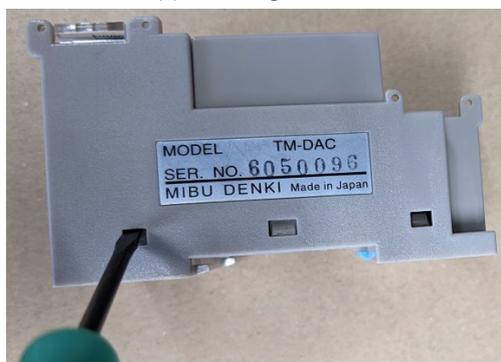
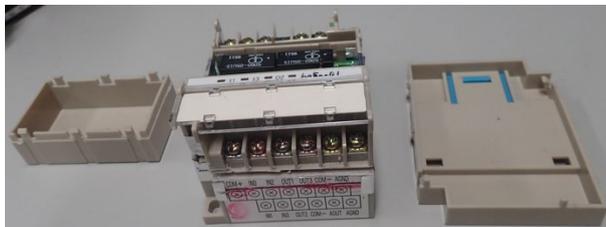
(a) locking crawls.

(b) push the crawls and lever open the cover.

Figure 4: Remove the covers from the frame body. Bottom cover is fixed to the frame body by 6 locking crawls. By using flathead screw driver, you may push all the craw and lever open the cover gradually. All the crawls being disengaged from holes, cover comes off.

ケースの底カバーを外す。6ヶ所に爪があるので、マイナドライバーなどを使って爪を押し開け方向にこじるようにする。6ヶ所とも少しずつ行うとよい。開いてくると底カバーが浮いてくる。(Fig. 4)。

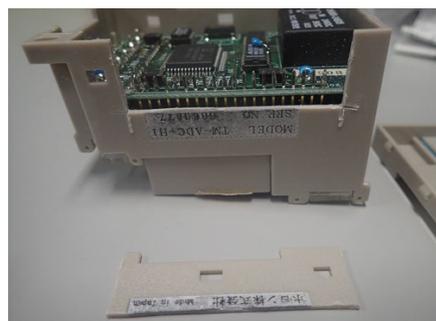
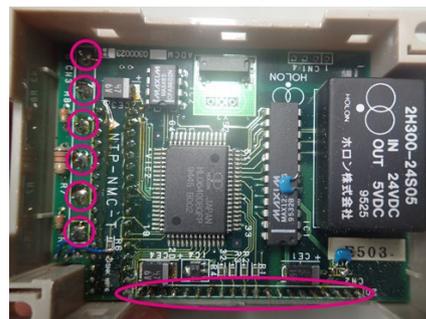
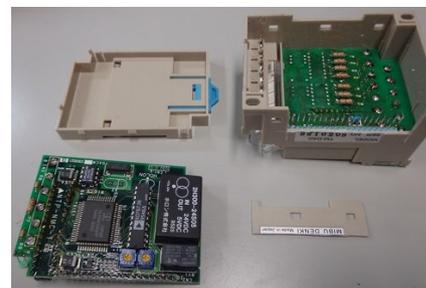
(a) Cut a part of frame body near 22 pin header.

(b) Remove solder.

Figure 5: Remove the substrate with DC-DC converter and transceiver IC from the frame body.

DC-DC コンバーターやトランシーバーIC を交換するために基板を取り外す。22p ピンヘッダー近くのケースを一部リューターやノコギリでカットする(Fig. 5)。

基板の 22p ピンヘッダー、外部端子(DC24V 入力、ターミネーター短絡板、RS485-A&B) 接続部の半田を専用吸い取り器で完全に取り除くとDC-DC コンバーターやトランシーバーIC 搭載部基板を取り外すことができる。

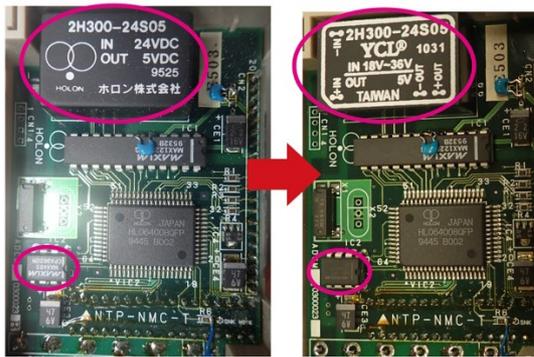
Figure 6: Replacement of DC converter and Xceiver IC.

基板を取り外せば、DC-DC コンバーターやトランシーバーIC は容易に交換することができる(Fig. 6)。交換後は逆の手順で組み立てていく。ケースを切り欠くことで底カバー係止爪用穴が2つ失われたがカバーの固定に問題はない。

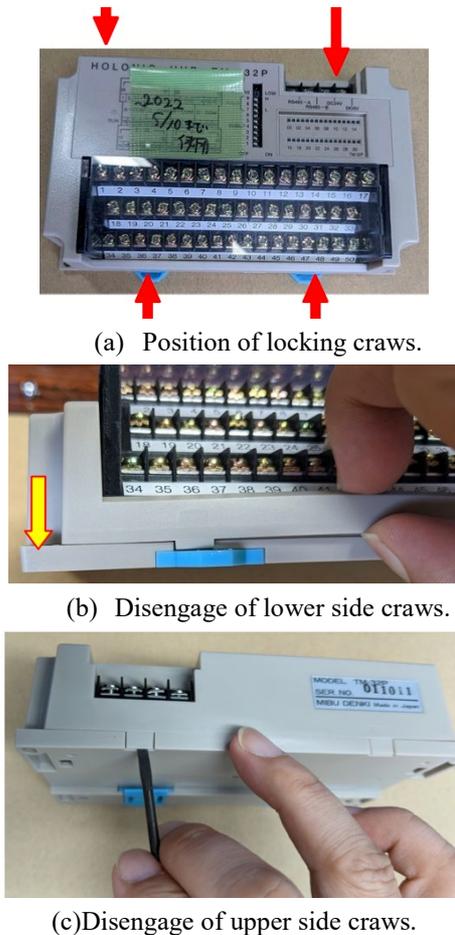
Figure 7: Remove cover from the frame of TM-32P/T.

上下4ヶ所の係止爪を外せばカバーは外れる(Fig. 7)。下側端子台側の爪は Fig. 7(b)の位置を指でつまむとはずしやすい。上側の4P端子台側の爪はFig. 7(c)の位置にマイナスドライバーなどを入れると外れる。カバーを外すと基板が現れる。

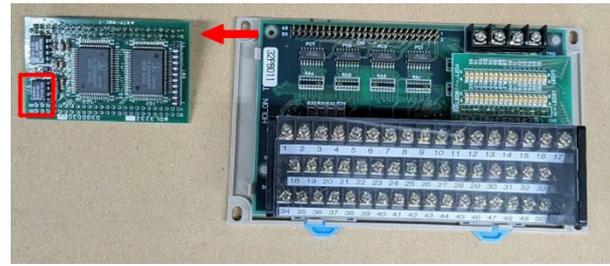
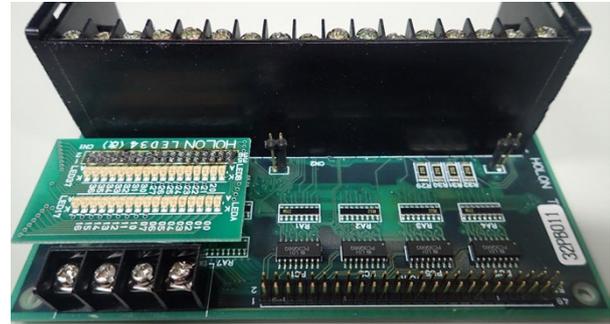
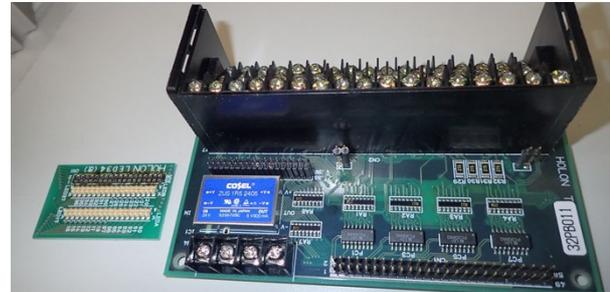
(a) Remove Xceiver IC board.

(b) DC-DC converter is under LED board.

(c) After removing LED board, converter appears.

Figure 8: Access the Xceiver IC and DC-DC converter in the frame of TM-32P/T.

処理回路 IC(Holon IC) やトランシーバーIC が搭載された基板はコネクタで接続されているので手で外すことができる。DC-DC コンバーターは LED 基板の下にある。LED 基板はハンダ付で固定されているのでハンダを取り除く。TM-ADC/DAC 同様、トランシーバーIC と DC-

DC コンバーターを交換する(Fig. 8)。

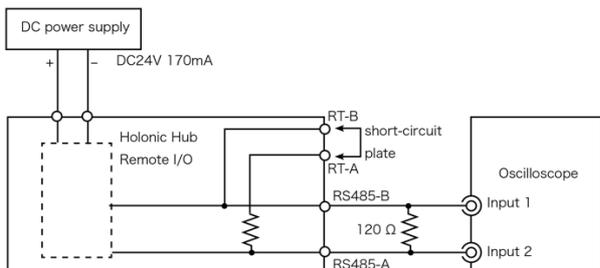
ホロニックハブリモート IO 機器の RS485 信号試験を行う。リモート IO 機器には信号入力を行わず DC 24V (170 mA)電力供給のみを行い、RS485 テストパルスをおシロスコープで観察する。オシロスコープの入力 1, 2 にはそれぞれリモート IO 機器の RS485-A、RS485-B を接続する。RS485-A、B 間は終端抵抗回路を短絡するようにする。オシロスコープ入力間にも 120 Ω の終端抵抗を接続する(Fig. 9)。すべての DIP スイッチを OFF にする(速度モードは標準(高速)となる)。

Figure 9: Test circuit for RS485 signal.

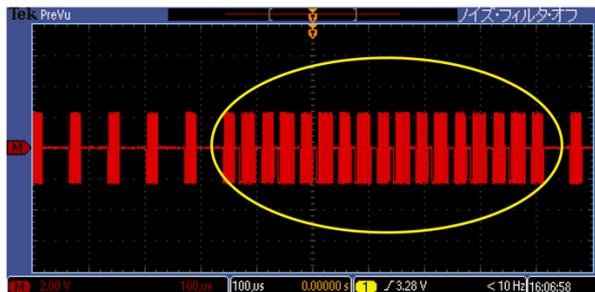
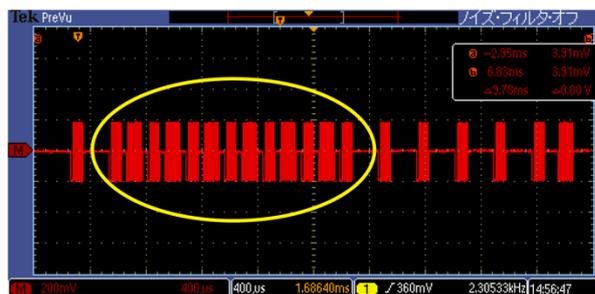
(a) Normal signal, 17-packet-Xceiving signal.

(b) Abnormal signal, 4 packets lost.

Figure 10: Transceiving test signals of TM-32P/T.

19 台のリモート IO 機器に対し DC-DC コンバーターおよびトランシーバー IC の交換修理を行い、信号試験を行った。Figure 10 は RS485 でファレンシャル信号の例である。18 台は信号試験に合格したが(Fig. 10(a))、1 台の TM-32 は 13 パケットと送受信信号が欠落する結果となった(Fig. 10(b))。

この1台について、RS485 通信データの追跡を行なった。レベル変換 IC を経由して Holon IC まで届いていることは確認されている。したがって、Holon IC が故障していると考えられ、この1台に関しては修理不可能となった。
