# SuperKEKB ビーム輸送路における電磁石用冷却水の維持管理

## MAINTENANCE OF MAGNET COOLING WATER FOR SuperKEKB BEAM TRANSPORT LINE

High Energy Accelerator Research Organization

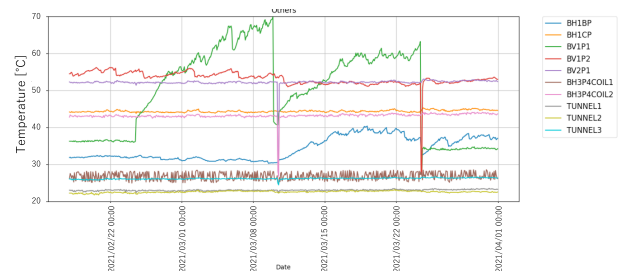
Figure 4: Graph shows the trend of temperatures for BT magnets. The flow rate of cooling water is indirectly monitored using this data.

1つの施策を紹介する。BTラインに置かれたベンド電磁石のコイルには温度を測定するために測温抵抗体が貼り付けられている。これらの温度は常時モニタされており、その値は記録されている。その一例を Fig. 4 に示す。Figure 4 における緑線で示された温度が上昇していることがわかる。これは酸化銅の詰まりなどによる冷却水流量の低下が温度に現れたものである。つまり間接的に冷却水流量をモニタできることになる。BT では多くの電磁石があるため、定期的なメンテナンス作業にて全数の流量を確認することは大変であるが、温度モニタであれば温度異常は一目で確認できるため作業を減らす観点で非常に有用である。
