京大複合研電子線型加速器施設の現状

STATUS OF KURNS-LINAC

Institute for Integrated Radiation and Nuclear Science, Kyoto University

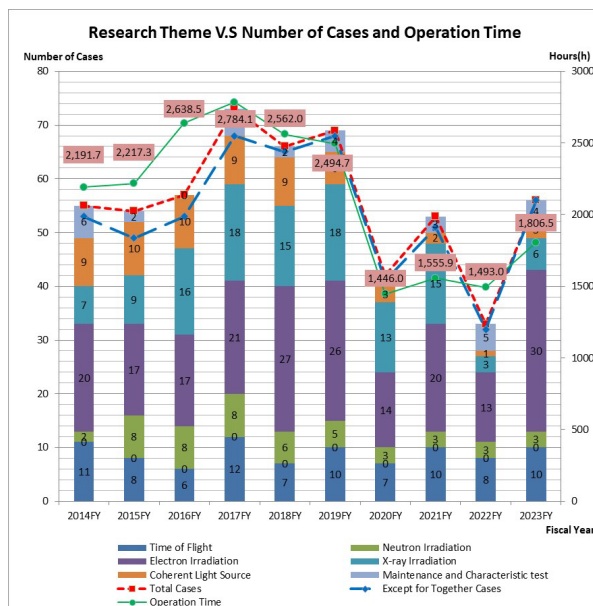
Figure 1: Research theme V.S. number of cases and operation time.

ライナックの過去10年の利用状況を示したグラフをFig. 1に示す。2023年度の運転時間は以降で述べる更新やトラブルもあり、コロナ禍前に記録していた2,000時間を若干下回る1,806.5時間であった。実験形態別利用状況は陽電子線源としての利用が復活した以外は、例年とあまり変化なく、放射線損傷→核データ→放射線測定→RI製造・放射化分析→放射光源→陽電子線源の順であった(Fig. 2)。

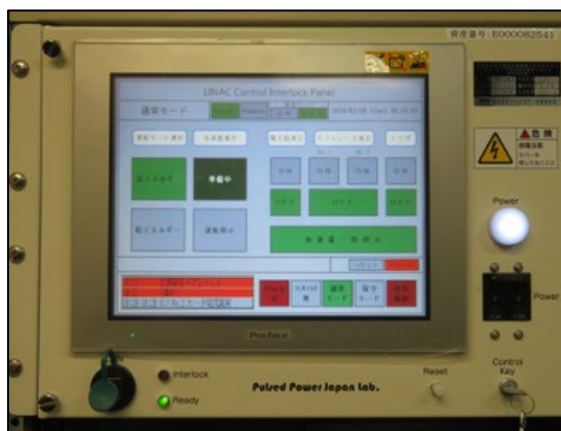
Figure 3: Automatic startup by the control system.

ペンディングになっていたインターロックを見直し、デバイスの追加や加速管毎にインターロックを統一した。結果、通常運転である高エネルギー用のモジュレータを 2 基全て起動するパターンに加えて、低エネルギー用のモジュレータ 1 基のみ起動するパターンにおいても自動起動ができるようになった(Fig. 3)。

高電圧部分を除いた加速器の自動起動が可能となったことで、通常加速器起動を実施するスタッフの負担が軽減された上、加速器利用者が起動することになっても非常に簡便で使いやすいとの評価を頂いており、更新の甲斐があった。
