Maintenance Activity of RF Sources in KEK Electron-Positron Linac (II)

KEK 電子陽電子入射器における高周波源の維持管理(II)

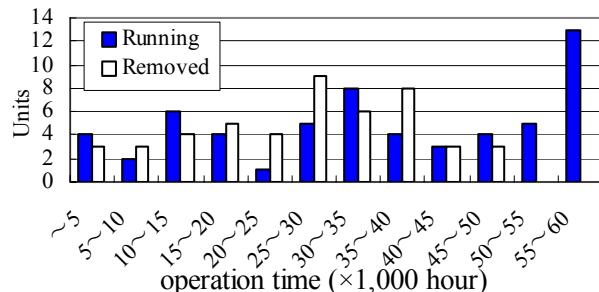
図1 クライストロン運転使用時間分布

図1に現在のクライストロンアセンブリ使用状況及び2000年度以降撤去したものの使用時間分布を示す。現在使用中のクライストロンアセンブリは、55,000～60,000時間運転しているものが最も多い。運転使用中であるクライストロンアセンブリの平均運転時間は、約35,000時間である。また、撤去済みクライストロンアセンブリの平均運転時間は、約26,000時間である。

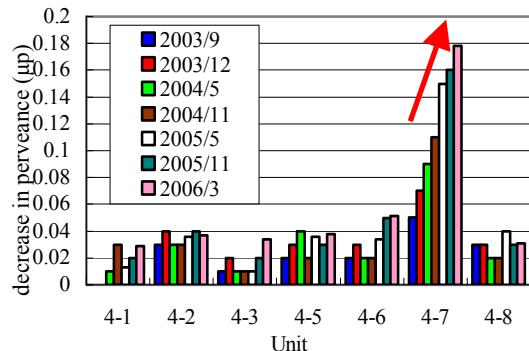
図2 Dip試験の結果履歴

クライストロンのエミッション減少の兆候を捉える為、定期的にDip試験を行っている^[3]。この試験は、運転中のクライストロンヒーターを60秒間通電停止することによりカソード表面温度を変化させて、エミッション低下量を測定する。クライストロンギャラリー4セクターにおけるDip試験結果履歴を図2に示す。

4-7ユニットでは、パービアンス低下量が運転時間と共に増加していることが分かる。パービアンス低下量が増加しているクライストロンでは、ヒーター電圧に対するパービアンスの変化を測定する。図3に4-7ユニットにおけるヒーター電圧に対するパービアンスの変化測定履歴を示す。一定値から大きく減少し始めるポイントがヒーター電圧の動作点(110V)に近づいており、エミッション減少が確認された。このクライストロンアセンブリは、今夏の長期メンテナンス時に交換する予定である。

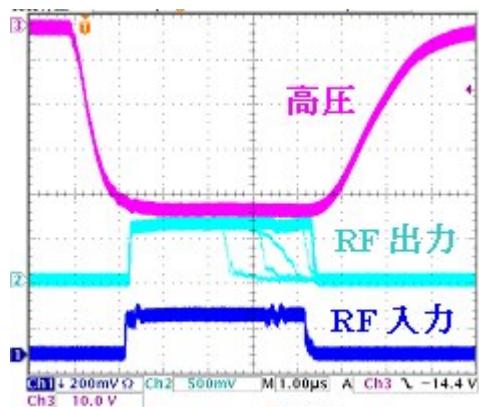
図4 RF波形欠けの様子

運転中であるクライストロンの中には、RF出力波形に欠けが見られるものがある^[4]。RF波形欠けの例を図4に示す。RF入力波形、高圧波形には欠けが見られないが、RF出力波形にのみ欠けが見られる。原因是特定出来ていないが頻度が増えると運転にも影響が出る為、2005年から波形診断用FPGAボードを用いてRF波形欠け計数測定を行っている。RFパルス欠け計数測定結果履歴の一部を図5に示す。C-8ユニットでは、全測定において10パルス/時間以上

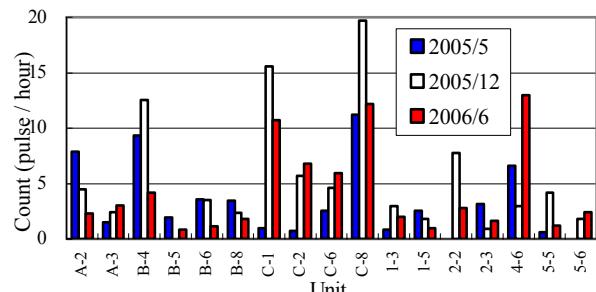
図5 RFパルス欠け計数測定結果履歴

発生している。最も欠けが多くあった約20パルス/時間でも全パルス数の0.01%の頻度である。通常のKEKB連続入射では入射頻度が10Hz程度であるため、入射に与える影響はさらに小さく、現状ではこのパルス欠け現象が運転の大きな妨げになっていない。この現象がクライストロンの経年劣化によるものか及び原因追求の為、今後もデータを蓄積していく。

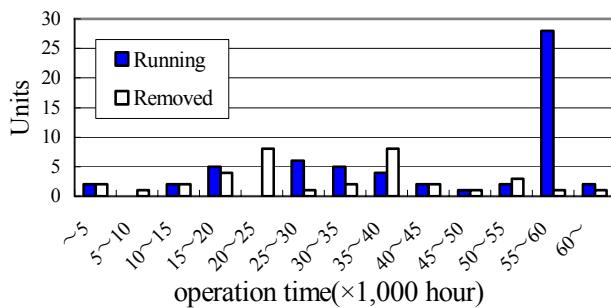
図6 導波管高周波窓運転使用時間分布

現在の導波管高周波窓使用状況及び1998年度以降撤去したものの使用時間分布を図6に示す。現在使用中の導波管高周波窓は、55,000～60,000時間使用しているものが最も多い。運転使用中である導波管

高周波窓の平均運転時間は、約43,000時間である。また、撤去済み導波管高周波窓の平均運転時間は、約30,000時間である。導波管窓の主な交換理由はリーク、X線発生、VSWR多発、汚れ、温度上昇、寿命である。

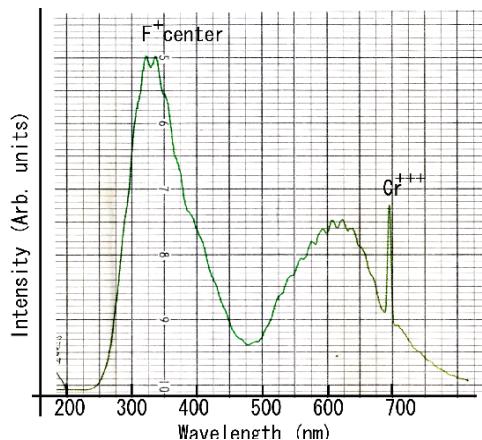
図8 レゾナントリング試験中の発光スペクトル(通過電力50MW)

レゾナントリング試験中の発光スペクトルを図8に示す。310nm付近のピークはアルミニナセラミックの酸素欠陥に電子が1個捕獲されたF⁺中心と呼ばれるものである。これは、アルミニナセラミックに通常見られる欠陥であり、安定なものである。694nmのピークはクロムの不純物準位によるものである。局所的な溶融が生じたり、材料自体に問題がある場合にはこれらのピークのほかに410nm付近にピークを持つF中心（アルミニナセラミックの酸素欠陥に電子が2個捕獲された状態）が現れる^[6]。レゾナントリング試験では、F中心が現れないと、発光パターンに異常が無いことを確認してクライストロンギャラリーに設置するようにしている。
