原子力機構-東海タンデム加速器の現状

PRESENT STATUS OF JAEA-TOKAI TANDEM ACCELERATOR AND BOOSTER

松田 誠[#], 長明彦, 阿部信市, 石崎暢洋, 田山豪一, 仲野谷孝充,
株本浩史, 中村暢彦, 沓掛健一, 乙川義憲, 遊津拓洋
Makoto Matsuda[#], Akihiko Osa, Shin-ichi Abe, Nobuhiro Ishizaki, Hidekazu Tayama,
Takamitsu Nakanoya, Hiroshi Kabumoto, Masahiko Nakamura, Ken-ichi Kutsukake,
Yoshinori Otokawa, Takuhiro Asozu
Nuclear Science Research Institute, Japan Atomic Energy Agency
2-4 Shirakata Shirane, Tokai-mura, Naka-gun, Ibaraki 319-1195, Japan

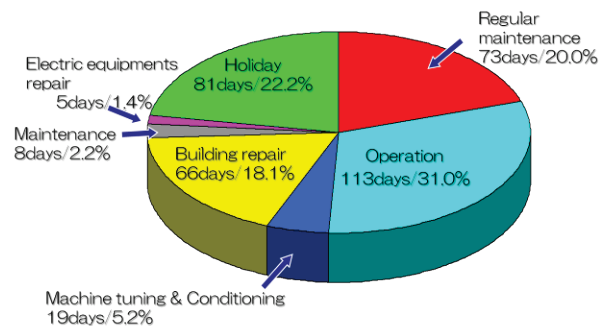
2012 年度の加速器の運転状況を Figure 1 に示す。タンデム加速器の運転日数は、昨年度やり残した加速器の復旧作業および建家の補修工事を実施したため 113 日（約 2600 時間）となり、例年の 6 割ほどであった。そのうち超伝導ブースターの運転は 4 日で運転日数の 3.5%であった。超伝導ブースターは原子力機構の福島支援にむけた資源の再編成に伴いこの運転以降、休止状態となっているが、いつでも再稼働が出来るように必要最低限の整備は行っている。2 月には建家施設の受変電設備の電源トランスにトラブルが発生しこの修理に 5 日を要した。

Figure 1: The operation status of the accelerator in the FY 2012.

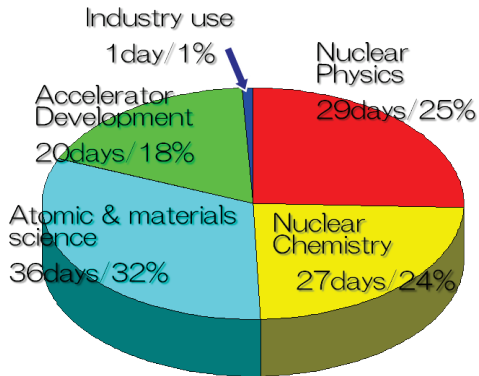
Figure 2 は加速器の利用形態ならびに利用分野別の日数を示したものである。加速器の利用形態では、大学等の他の研究機関と共同で行う共同研究や機構

内単独テーマによる利用のほか、科学技術振興機構 (JST) からの受託研究である「高速系革新炉の成立性に影響する核データの新規測定技術開発」の研究や、オンライン同位体分離器 (ISOL) からの ^8Li ビームを用いた「短寿命核ビーム ^8Li を用いたリチウムイオン電池材料内における拡散実験手法開拓」の研究がおこなわれた。利用分野は核物理、核化学関係がそれぞれ 4 分の 1 を占め、材料照射や原子物理実験が 3 分の 1、残りが加速器開発となっている。

Figure 2: Usage of beam-times in different research fields.

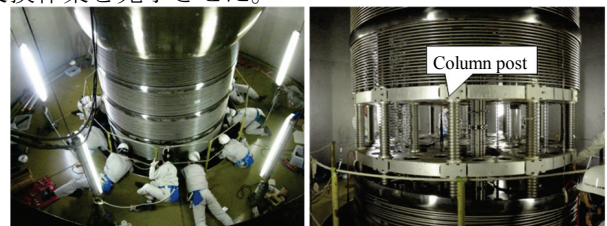
2011 年の地震によりタンデム加速器本体の絶縁カラムを支えるセラミクスでできたカラムポストに多数のひび割れが生じた。カラムポストは 1MV ユニット 12 本であり、20 ユニットの計 240 本でカラムを支えている。昨年はひび割れポストのうち 20 本の予備品を何とか調達し交換を実施したが残り 18 本については納期の都合ですぐに入手できなかったためそのままになっていた。東海タンデムでは建設時に絶縁カラムの電圧分割の新たな提案としてエンクロズドコロナチューブを用いることが試みられた。ここでは詳細は略すが、結果としてはこの電圧分割の手法は失敗であった。その名残でカラムポストとほぼ同じ形状のセラミクスポストが手元にあったのでこれをメーカーで再加工しカラムポストに転用することで残りのカラムポストの交換を実施した。最終的にはひび割れのあったポストの数は 38 本であり、20 段目 (最上部) の 1 本を除いて交換作業を完了させた。

Figure 4: Exchanging work of insulating column posts.

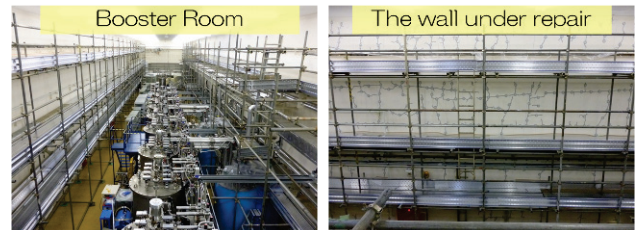
東海タンデム加速器施設は 2011 年の地震で震度 6 弱に襲われ、建家にも多数の被害が生じた。2011 年度の補正予算の 2012 年執行という形で補修工事を実施した。工事は 11 月後半から 2 月前半までの約 3 ヶ月をかけ、主に壁や柱、外壁のひびの補修を実施した。10 月に実施した調査により、ひび割れの長さの合計は、ひびの幅が 2-3mm で 6m、1-2mm で 30m、0.2-1mm で 3800m 程度に及ぶことが分かった。予算の都合から 0.2mm 以上のひび割れのみ補修を実施した。補修方法はひび割れにエポキシ樹脂

Figure 6: Repair work of the wall in a building.

を流し込んで固めるスクイズ広報を採用した。作業としては壁一面に作業用の足場を組みひび割れ表面をシールして手作業でエポキシ樹脂を流し込み硬化後に塗装をして仕上げた。Figure 6 にブースター加速器室の作業の様子を示す。

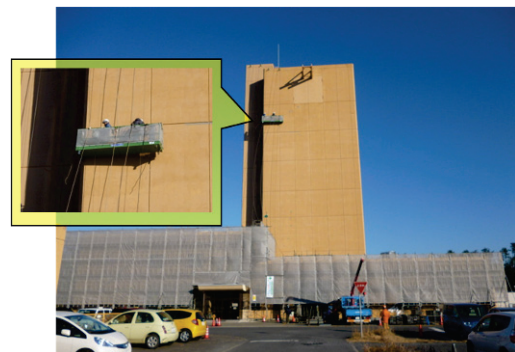
Figure 7: Repair work of the outer wall.

加速器建家は高さ 45m のタワー部を持つため建家外壁の補修においては、2 階までは外壁に足場を組みそれより高いタワー部は屋上よりゴンドラを下げて補修工事を行った (Figure 7)。
