CERL 入射器クライオモジュールのビーム運転状況 STATUS OF CERL INJECTOR CRYOMODULE WITH BEAM OPERATION

山田浩気^{#A)} 浅野峰行^{A)}, 今田信一^{A)}, 植木竜一^{A)}, 柳町太亮^{A)},
岡田昭和^{B)}, 大戸寿郎^{C)}, 山本康史^{C)}, 加古永治^{C)}

^{C)} High Energy Accelerator Research Organization (KEK)

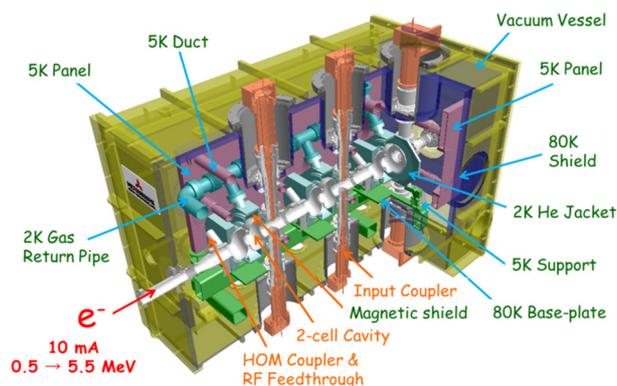
Figure 1: cERL injector cryomodule.

入射器クライオモジュールの模式図を Fig 1 に、ビームラインに設置された実機の写真 Fig 2 に示す。入射器クライオモジュールは、3 台の 2-cell 超伝導加速空洞から構成される。それぞれの空洞には、一本あたりの入射パワーを減らすため、また、ビームがキックされるのを防ぐために、上下に 2 つのインプットカップラーが取り付けられており、その内導体には発熱対策として水冷チャンネルが取り付けられている^[4]。さらに、ビームの通過によって誘起される有害な高調波を取り出すために 5 台の HOM カップラーが各 2-cell 空洞に取り付けられている^[5]。空洞の周波数を調整するチューナーには、ピエゾ素子が取り付けられたスライドジャックチューナーシステムを採用している^[6]。また外部からの磁場の影響を防ぐために磁気シールドを空洞に被せ、そこに液化ヘリウムで空洞を冷却するための配管やヘリウムジャケットで囲まれている。そして、外部から熱が入らないように 5 K パネル 80 K シールドを取り付け、それらを真空層で覆う構造になっている。また入射高周波電力は 25 kW, 300 kW の 2 台のクライストロンから CW で供給されるため、インプットカップラーや HOM カップラーでの高周波損失による発熱に注意が必要である。

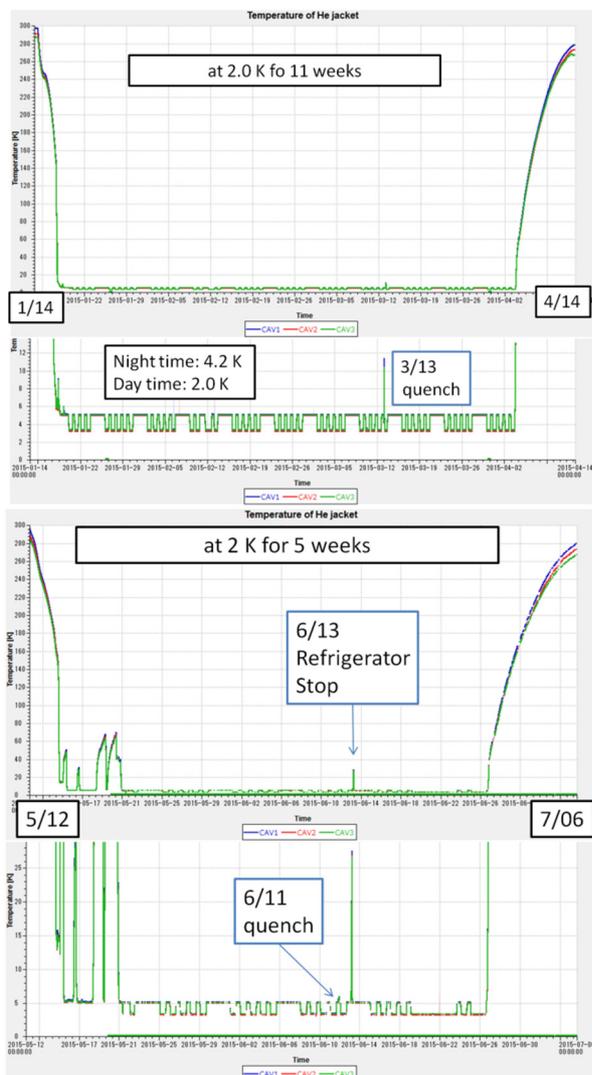
Figure 3: Cooling-down cycles for 11 weeks and 5 weeks.

入射器空洞を超伝導状態にするために、クライオモジュールを常温から 2K にまで冷却しなければならない。最初に 4.2 K の液化ヘリウムをヘリウムジャケットへ溜めてから 3 kPa まで減圧することで、2 K に到達することができる。今回は 1 月からの 11 週間と、5 月からの 5 週間の運転での入射器クライオモジュールのヘリウムジャケットの温度の変動を Fig 3 に示す。それぞれ上段が温度変化の全体図で、下段が拡大図である。通常運転の 10 時間程度のビーム運転中は 2 K を維持しているが、運転が終わると減圧を停止して 4 K 状態を維持する。クエンチや冷凍機の停止等のトラブルで温度が上がっているところがあるが安定した冷却ができている。

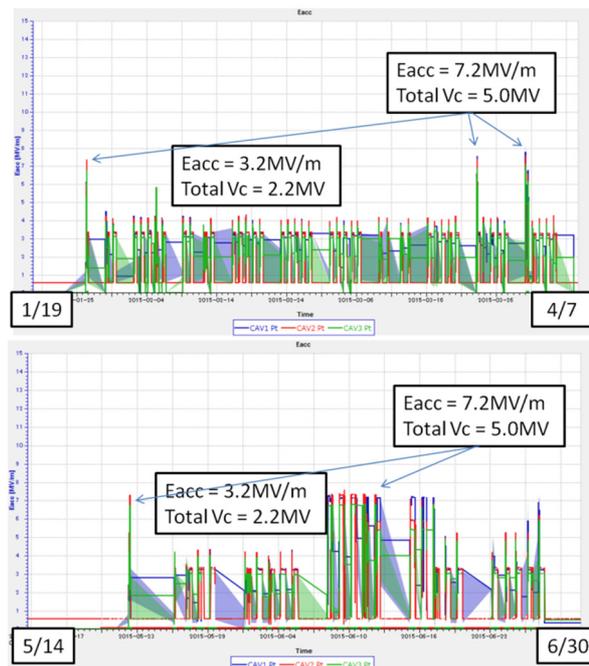
Figure 4: Accelerating gradient of three cavities with beam operation for 10 weeks and 5 weeks.

今回のビーム運転での入射器空洞の運転加速電界を Fig 4 に示す。1 月からの 10 週間に渡っての運転は、入射器空洞起因のトラブルによるトリップが一度もなく、目標としていた加速電界 ($E_{acc} = 3.2$ MV/m) での安定した連続運転が行われた。2 回 7.2 MV/m で運転しているが、beam study を行うために上げたものである。5 月からの 5 週間に渡っての運転は、3.2 MV/m で調整を行った後、7.2 MV/m で運転する予定だったが、後述する X 線の上昇により 3.2 MV/m に下げた運転が行われた。

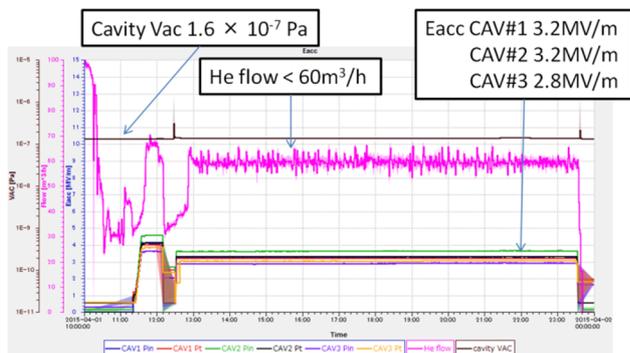
Figure 5: Cavity vacuum, He flow rate and Eacc of 3 cavities during a cool-down period, for one day.

次に、入射器空洞の一日の詳しい運転状況を Fig 5 に示す。このグラフは上から、茶色が空洞内の真空で、ピンク色がヘリウム流量、一番下が 3 空洞それぞれの加速電界を示している。真空はビームラインを仕切るゲートバルブを運転開始前と後で開閉するので、その時に真空が悪化する。そのため、2 回真空が悪くなっているが、運転中は安定して 1.6×10^{-7} Pa を維持している。運転中は熱負荷でヘリウムが気化し、ヘリウム流量も上昇しているが、運転中は $60 \text{ m}^3/\text{h}$ を維持し、安定した冷却ができているといえる。

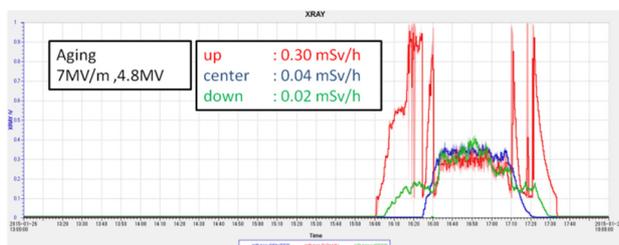
Figure 6: X-ray radiation during conditioning at 7 MV/m.

次に、入射器空洞のエイジング中に出る X 線を Fig 6 に示す。X 線検出器は入射空洞の上流部、下流部、そして側面に置いており、エイジング時は 3 空洞を 7 MV/m で行うが、最大で下流部の 0.30 mSv/h 程度まで X 線が出ることが分かった。

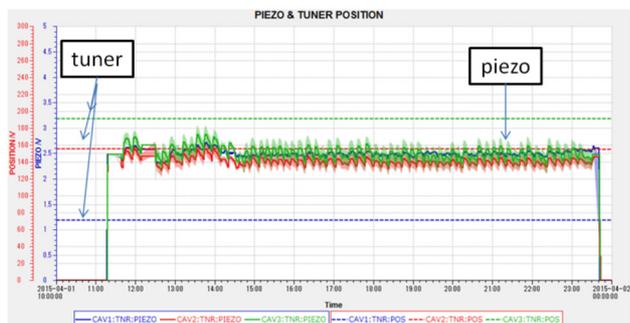
Figure 7: Applied voltage of three piezo tuners with feedback control.

Fig 7 は運転中のメカニカルチューナー、ピエゾチューナーの変動を示しており、運転中はメカニカルチューナーは一定で、ピエゾにフィードバックをかけているため、非常に安定して加速電界を保つことができている。

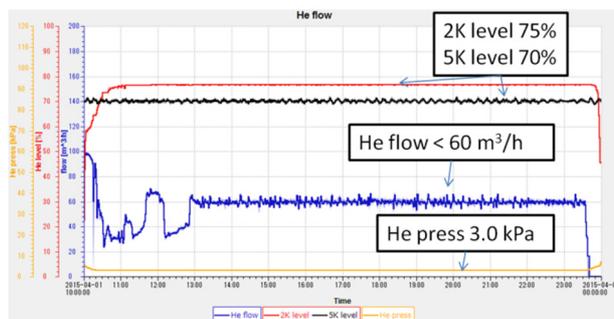
Figure 8: He-gas flow, He-pressure at 2 K, and He level (5 K & 2 K).

Fig 8 には運転中のヘリウム流量、ヘリウム圧力、ヘリウムの液面計のグラフを示す。運転開始前の4K から 2K に移行する時や、エイジング時はヘリウム流量が安定していないが、ビーム運転中は、安定して液面を保っていることが分かる。

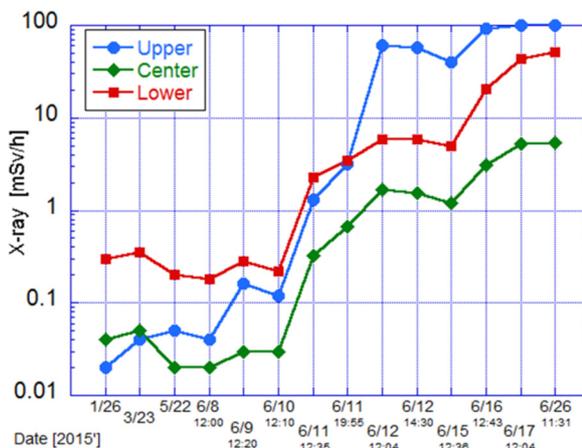
Figure 9: X-ray radiation during aging at 7 MV/m.

今回の運転では入射器空洞から出る X 線量がある日を境に増加した。Fig 9 は今回の運転期間中に、3 空洞を 7 MV/m でエイジングした時の 3 カ所の X 線の推移を示す。最初の運転では、3 か所共 1 mSv/h 未満だったが、上流部をみると 6/10 を境に 10 倍増加し、6/11 を境に更に 10 倍増加した。6/17 の測定値はモニターの測定限界値を超え、6/26 は、7 MV/m 近くまで上げると、ヘリウム流量が限界を超えそうになり、途中で切り上げた。X 線は 7 MV/m で 100 mSv/h 以上出ている結果になった。

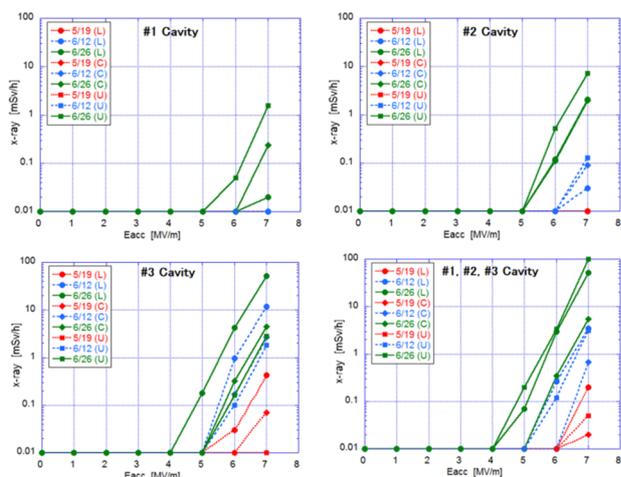
Figure 10: Change of x-ray radiation level in three cavities; 5/19, 6/12, 6/26.

Fig 10 には、加速電界ごとの X 線を各空洞個別運転と 3 空洞同時運転の 4 つのグラフを示す。赤が 5/19, 青が 6/12, 緑が 6/26 のデータである。それぞれの空洞が、今回の運転で低い加速電界から X 線が発生するようになり、悪化したのがわかる。3 空洞同時運転においては 5/19 は 6 MV/m を超えると X 線が出ていたのだが、6/26 では、4 MV/m を超えると出始めている。X 線の影響で通常の 7 MV/m での運転が厳しくなったため運転中のパワーを下げ、X 線を減らしたが今後の為になんらかの対応が必要となる。

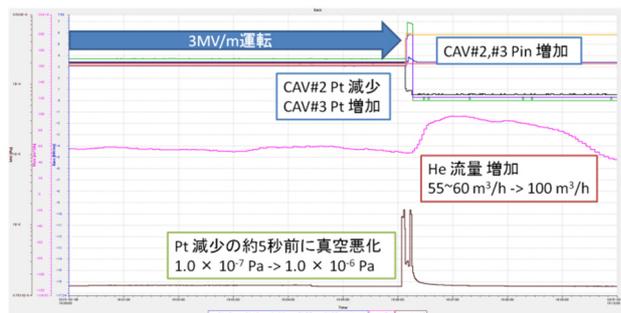
Figure 11: State of injector cavities by quench.

Fig 11 はクエンチが起こった時の加速電界、ヘリウム流量、空洞真空を示す。通常の 3 MV/m で運転していると、最初に真空が 1.0×10^{-6} Pa まで悪化し、その次に空洞 2 の Pt が減少し、空洞 3 の Pt が 7 MV/m まで増加した。ヘリウム流量が $100 \text{ m}^3/\text{h}$ まで増加し、ヘリウム流量のインターロックで運転停止となった。

これらの状況を整理すると、空洞 2 に電子ビームが当たり超伝導破壊が起き温度が上昇し、フィードバックで加速電界を維持しようとしていたため損失分のパワーが増え、ヘリウム流量が上昇した、といった経緯が推測される。今後、ヘリウム流量が上昇する前にインターロックがかかるようなシステム面での対応も必要となってくる。

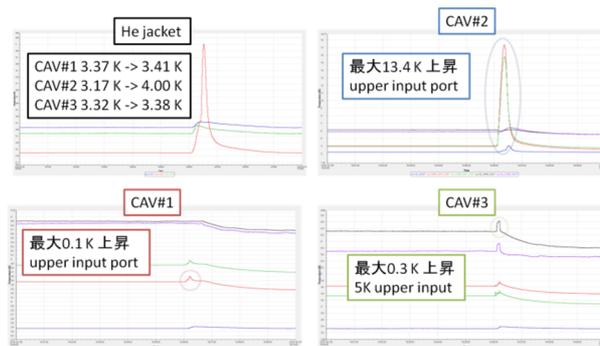
Figure 12: Temperatures of cavities at quench.

Fig 12 は、クエンチ時の空洞の温度を示す。ヘリウムジャケットの温度をみると、空洞 2 の温度が 0.83 K と一番上がっており、空洞周りの温度も空洞 2 が最大で 13.4 K 上がっている。
