## ILCのためのSTFタイプ入力結合器に関する基礎的研究

### FUNDAMENTAL STUDIES FOR THE STF-TYPE POWER COUPLER FOR ILC

<sup>A)</sup> High Energy Accelerator Research Organization

<sup>B)</sup> TOSHIBA ELECTRON TUBES & DEVICES Co., Ltd.

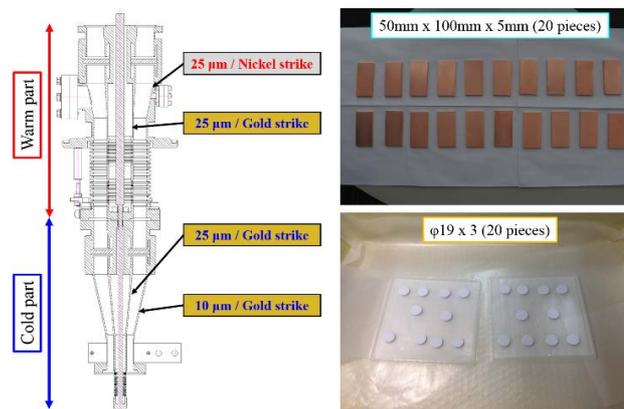
Figure 1: Plug-compatible STF-type power coupler (left), and the test pieces for the copper plating and the ceramic.

Figure 1 に示してあるものは銅鍍金およびセラミックのテストピースである。数量はいずれも20個ずつである。各スペックは以下のとおりである。

- Substrate: SUS316L
- Size: 50 mm x 100 mm x 5 mm
- Thickness of copper plating: 25  $\mu\text{m}$
- Base plating: Gold strike
- Copper plating: Pyrophosphate

- Purity: 95%
- Size: 19 mm (diameter) x 3mm (thickness)
- Relative permittivity: 8.8 @10GHz
- Dielectric loss tangent:  $6 \times 10^{-4}$  @10GHz
- Resistivity:  $>10^{12} \Omega \cdot \text{m}$

セラミックサンプルはこれまで STF-2 のクライオモジュール試験にて用いられてきた入力結合器に使われているセラミックと同様のものである[5]。

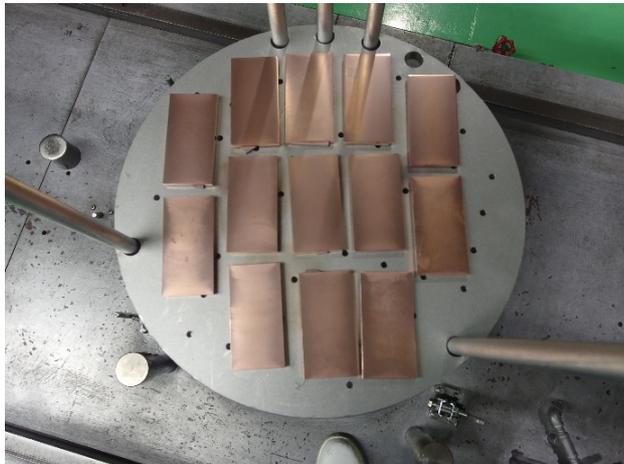
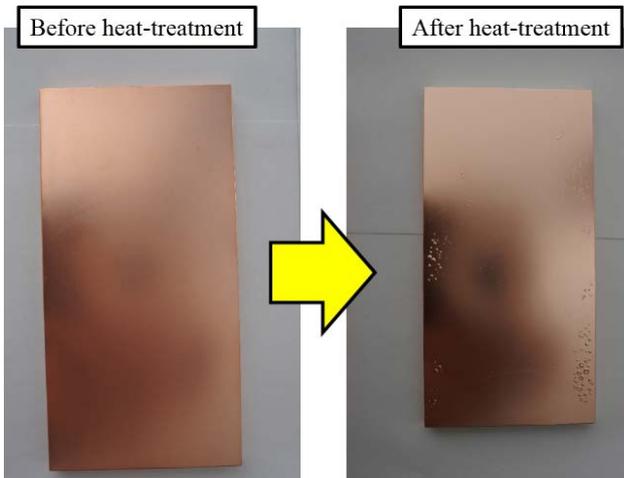
Figure 2: Plug-compatible STF-type power coupler (left), and the test pieces for the copper plating and the ceramic (right).

完成した銅鍍金テストピースは、入力結合器の製造工程を再現させるために、セラミックのロウ付け条件である800°Cで30分の熱処理にかけられた(Figure 2の上写真)。熱処理後の銅鍍金表面を調べたところ、Figure 2中央に示したような多数の熱膨れ(blisters)が端の領域に集中して現れた。熱膨れが発生したテストピースは#2と#4で、

受け入れ検査では異常は見られなかったものの、銅鍍金処理に不具合が発生したと考えられるものであった。別のラインで処理したテストピースには異常は見られなかった。また、これらの熱膨れは Plug-compatible 設計による STF タイプ入力結合器の Cold #1 の内導体先端部に見られたものと同様であった(Figure 2の下写真)[6]。原因としては、おそらくは銅鍍金処理中に発生した水素ガスが表面に残留しており、それが熱処理中に膨張したことで、銅鍍金表面に熱膨れを発生させたものと考えられる。しかしながら、完成後の受け入れ検査の段階でこの種の銅鍍金不良を見抜くのは非常に難しく、各工程の品質管理が如何に重要で、かつ難しいかを感じさせる結果であった。

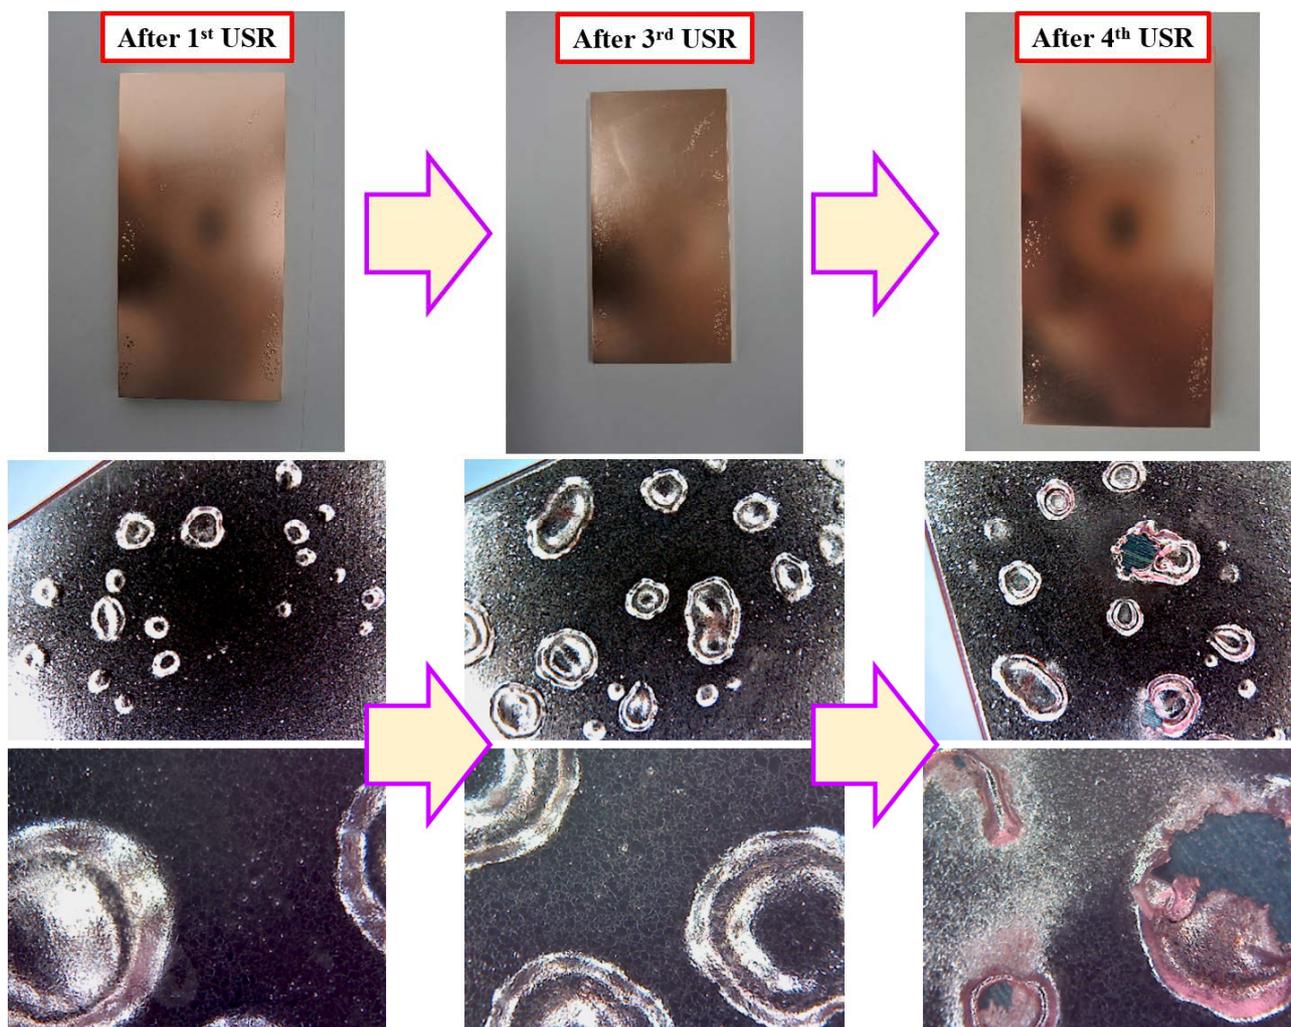
Figure 3: Change of the surface for test piece #2 in the study of the ultrasonic rinsing. After the heat treatment, many blisters appeared, not changed after the 3<sup>rd</sup> ultrasonic rinsing (left and center), however, in the last rinsing, blisters were partly peeled off (right).

銅鍍金テストピースに対する超音波洗浄の試験は、Table 1に示したように超音波の出力レベルを120Wから1200Wまで4段階で上げていくことで行われた。各段階での銅鍍金表面は、デジタル顕微鏡(MIYOSHI UK-03)を用いて観察された。最後の超音波洗浄では、水泡を減らし、超音波出力を約1.5倍に上げる効果をもつ Water Resonant System (WRS)が用いられた。最後の洗浄前までは表面に何の変化も見られなかったが、最後の洗浄後は熱膨れがあったテストピース#2の熱膨れ部から銅鍍金の剥離が発生した。また、テストピース#4の表面には損傷を受けたものと考えられる白痕が二カ所に発生した。これら一連の試験の様子を Figure 3に示す。以上の結果は、超音波洗浄が(特に高い出力レベルにおいて)不具合のある銅鍍金に対して損傷を与える可能性がある、ということの意味する。同様の試験を Cold #1に行うと、先端の熱膨れが剥がれ落ちる可能性があるということである。

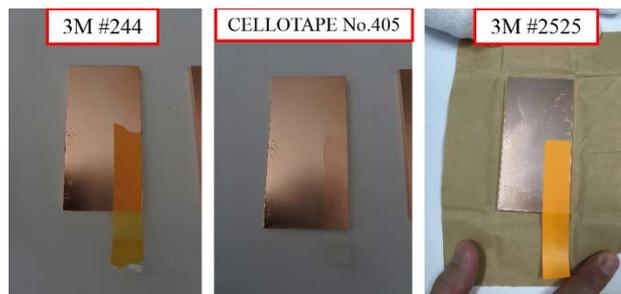
Figure 4: Three kinds of tape used for the peeling test.

1回目と3回目の超音波洗浄の試験の間に、いくつかのテープを用いた剥離試験を行った。そのスペックは Table 2に示したとおりであるが、テストピース#2の熱膨れ部がどれほどの密着性を有しているかを調べるのが目的である。日本ではこの種の剥離試験を行う際、Japanese Industrial Standard (JIS H 8504:1999)で定められた方法を用いるのが一般的である。Table 2にある CELLOTAPE No. 405がJISに最も近い粘着力を有していることがわかる。剥離試験の方法としては、Figure 4に示したように、まず熱膨れ部にテープを貼り、10秒間待ち、その後垂直方向に引きはがす、という流れで行った。

剥離試験は、粘着力の小さい方から行われ、最後の剥離試験後も表面にはいかなる変化も観測されなかった。このことから、銅鍍金の熱膨れは意外に頑丈な構造を有することがわかった。

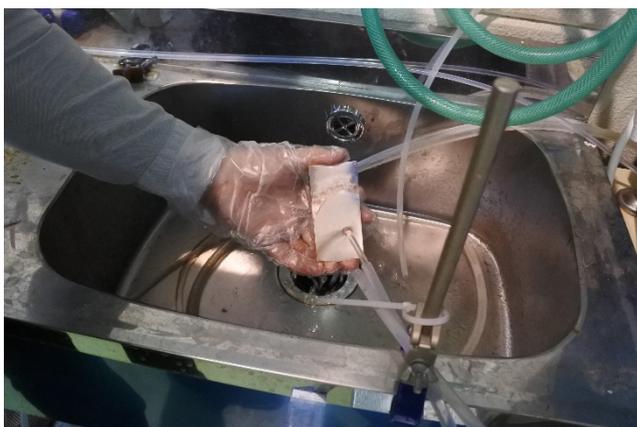
Figure 5: Ozonized water rinsing for the test piece of the copper plating.

Figure 5 に示した方法でオゾン水洗浄を行ったところ、銅鍍金表面には剥離や変色などは観測されず、オゾン水洗浄では特に損傷を与える危険性はないものと判断された。

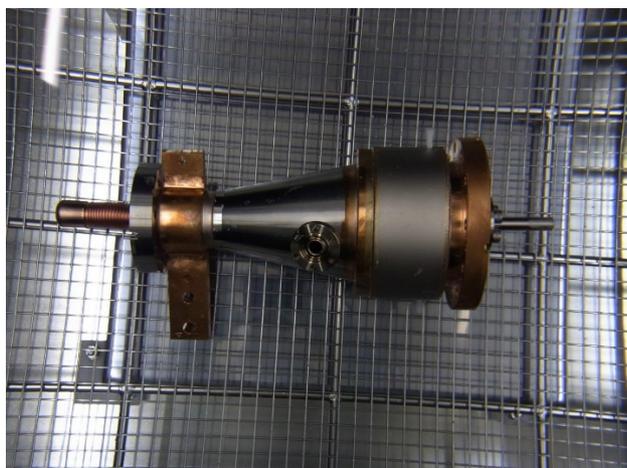
Figure 7: Ultrasonic rinsing for the plug-compatible STF-type power coupler by the same condition as the first rinsing for the copper plating samples.

銅鍍金のテストピースを用いた一連の調査の後、plug-compatible 設計の STF タイプ入力結合器に対して超音波洗浄が試みられた。Figure 7 は超音波洗浄を行っている様子である。図のように1本ずつ実施された。Cold #1 の先端部に見られた熱膨れには特に変化は見られなかった。Table 3 に各研究所で実施されている超音波洗浄の条件をまとめておく。表にあるように STF の条件は一番低いものである。

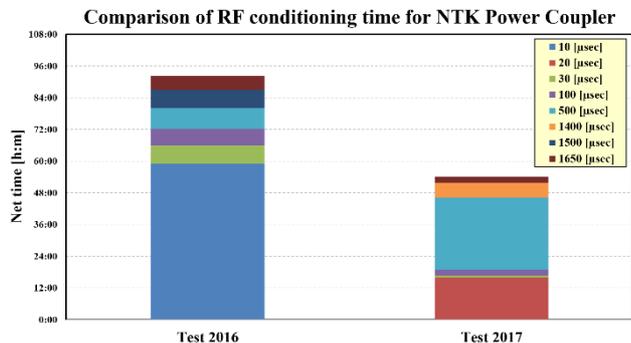
Figure 8: Comparison of the RF conditioning time between the ultrapure water rinsing in 2016 and the ultrasonic rinsing in 2017 for the plug-compatible STF-type power coupler.

た。ただし、諸々の事情によりパルス幅の条件が多少異なっている。Figure 8 は超純水洗浄を行った 2016 年と超音波洗浄を行った 2017 年の入力結合器の RF conditioning の実施時間の比較を示す。2017 年のパルス幅 500 $\mu$ sec のところで、2016 年よりも経過時間が長くなっているのは真空悪化によりなかなかパワーがあげられなかったことによる。

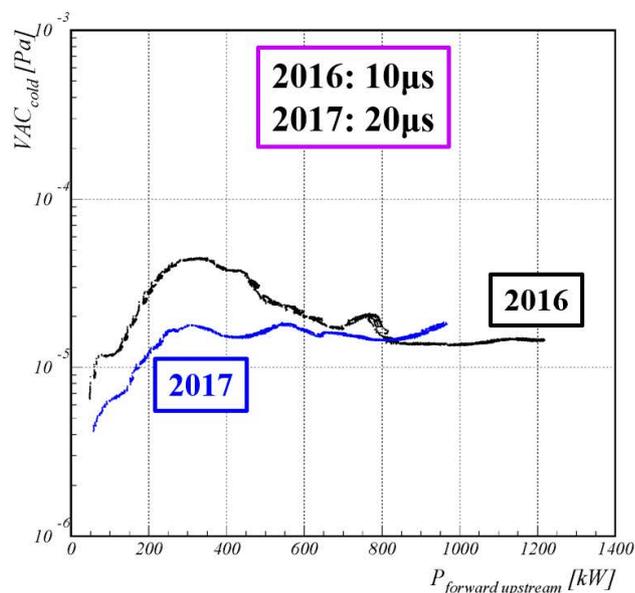
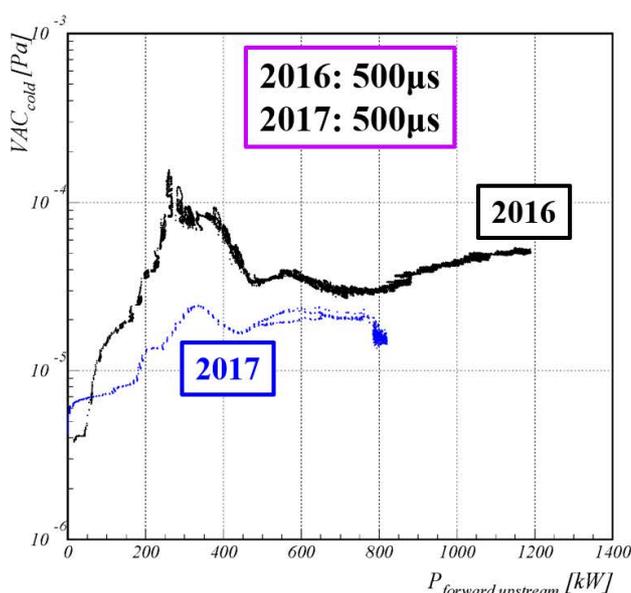
Figure 9: Comparison of the vacuum level in the cold part during the high power test between 2016 and 2017. Left; Result of the short pulse width (10 $\mu$ sec in 2016, and 20 $\mu$ sec in 2017). Right; Result of the long pulse width (500 $\mu$ sec in 2016 and 2017).

Figure 9 は入力パワーと Cold 部真空圧力の相関図を示す。左が 10-20 $\mu$ s のパルス幅における比較で、右が 500 $\mu$ s の時の比較である。これらの図を見ると、超音波洗浄を行った 2017 年の方の真空圧力が下がっており、超音波洗浄の効果があったことがわかる。一方、Warm 部真空圧力は 2016 年とほぼ同じ結果であった。最近、コーティングをしていないセラミックを用いた別の入力結合器でも同様の試験を行ったところ、真空圧力の低下とともに電子出力レベルも下がっており、やはり超音波洗浄の効
