## 電磁石コイルのショートトラブルに対する調査方法の研究 THE STUDY OF INVESTIGATION OF THE SHORTED COIL OF MAGNET

Tatsunobu Shibata\*, Noriyuki Matsumoto, Yoichi Sato  
High Energy Accelerator Research Organization (KEK)

A trouble about one of the bending magnet which operate in the beam transport from RCS to MR in J-PARC was happened in March 2019. The cause of the trouble was speculated as layer-short in the magnetic coil of the bending magnet. We investigated the position of the layer-short and cause of the failure two weeks, however we could not get any identification of the source of the failure. As the result the beam operation of MR was stopped in April 24th due to this trouble. There are several magnets for injection and extraction in MR which have same type of coil as the failure coil. It is an important issue to establish a method to identify the failure point reliably and as soon as possible. The goal of the study is establishment of a method of investigation of the magnetic coil which happened the coil short. The first step of our study are measurement of the impedance and inductance of a test-coil which we produced in July 2019, and observation of the inner side of magnetic coil by a endoscope

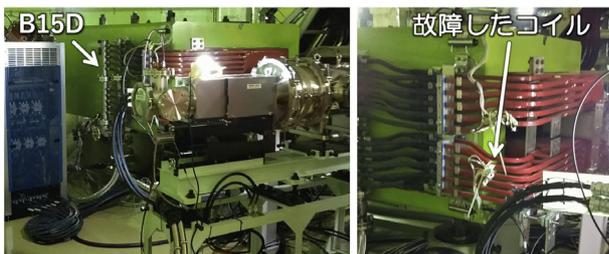
Figure 1: The photographs of the B15D which is located in 3-50BT area in J-PARC.

大強度陽子加速器施設 J-PARC は 400 MeV-LINAC、3 GeV-Rapid Cycling Synchrotron (RCS) と 50 GeV-Main Ring (MR) の 3 基の加速器と物質・生命科学実験施設 (MLF)、ニュートリノ実験施設 (NU)、ハドロン実験施設 (HD) の 3 つの実験施設で構成されている [1]。RCS で加速された 3 GeV の陽子ビームは 3-50BT<sup>1</sup> という約 250 m 長のビーム輸送ラインを通過して MR に入射される [2-4]。3-50BT には 3 台の直流偏向電磁石が使用されている。2019 年 3 月 18 日この内の 1 台で B15D と呼ばれている偏向電磁石 (Fig. 1) に異常が発生し、磁極内磁場の強度が 0.2% 程低くなった。0.2% の変化でもビーム軌道への影響は大きく、更に徐々に悪化していったため MR への正常入射が困難になった。異常の原因として電磁石用コイル (コイル) の層間短絡 (コイルショート) が疑われた。B15D のコイルはホローコンダクタ (ホロコ

ン)<sup>2</sup>を使用し、上部磁極用と下部磁極用に分けた 2 つのコイルの巻数はいずれも 120 である。120 巻のコイルは水平方向に 12 巻、垂直方向に 10 巻の構造をしている (12 巻 × 10 層と呼ぶ)。そして縦に 2 層毎に冷却水を流すためのカップリングが付いている。この 2 層毎の単位を段と呼んでおり、B15D の 1 つのコイルには 5 つの段が存在する。コイル表面はポリミド材の絶縁物でカバーされているので、通常隣接するコイル同士が導通する事はない。しかしコイルショートとは本来絶縁されているべき絶縁物が何らかの理由で剥がれしまい、隣接するコイル同士が短絡する現象である。コイルショートが起こると巻き数が小さくなるためインダクタンスが小さくなり発生磁場も小さくなるはずである。またホロコン内を流れる冷却水が漏れた結果コイルショートを引き起こしたり、コイルショートを起こした結果ホロコンに損傷が生じ、その損傷箇所から水漏れが発生するという事も起こりうる。その場合、ホロコンからの水漏れを検知すればコイルショートの現象を間接的に捉える事ができる。そして B15D の異常を検知してから約 2 週間のコイル調査を行った。目視検査では水漏れ、焦げ目、臭いに関して特に異常は確認できなかった。そしてインピーダンス測定、コイルの段間電圧測定、水漏れの有無を確認する調査を行った。その結果、異常は下部磁極用コイルである可能性が高い事を確認した。しかしコイルショートの直接的な証拠は得られなかった。この時の対策としては下部磁極用コイルで最も異常があると思われた段をバイパスする事でこれ以上の悪化を防ぐという物であった。バイパスした事で減ったコイルの巻数を補うために印加電流をこれまでより 11% 程高い値に変更した。更に下部磁極用コイルの全段間電圧を常時測定し、正常と思われる上部磁極用コイルをリファレンス値として常時モニターする事で異常が発生した場合に即対応できるような

準備を整えた。この対策によって B15D を用いてビーム運転ができる状態に復旧し 4 月 4 日ビームの利用運転を再開したが約 20 日後に症状が悪化し、ビーム運転の継続ができなくなった。B15D トラブルについての詳細は [5,6] を参照されたい。

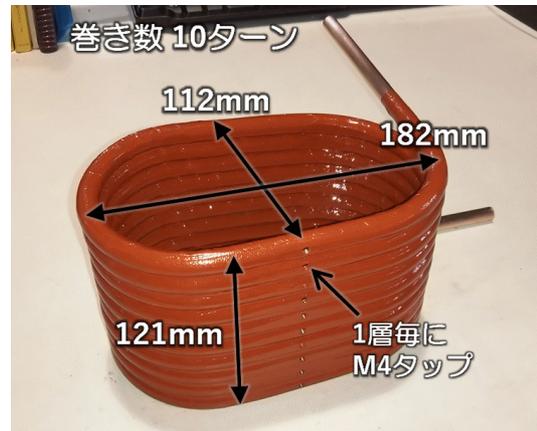
Figure 2: The photograph of the test-coil for study the impedance of the layer-shortened coil.

加速器で使用される電磁石は通常 2 つ以上のコイルが対になっているため測定すべき対象はそれら 1 つ 1 つのコイルである。但し同じ構造の複数のコイルを測定する事で正常なコイルと異常なコイルを区別する事が可能になると言える。B15D でも上部磁極用コイルと下部磁極用コイルの比較を行い下部磁極用コイルの異常を認識した。一方コイルショートした時のインピーダンスの変化の仕方についてはデータが乏しく、比較以外に異常かどうかの区別を付ける方法はまだ確立されていない。そこで 2019 年 7 月に試験コイル (Fig. 2) を製作し、コイルショートを起こさせて電気的特性の変化を測定した。試験コイルはりん脱酸銅<sup>3</sup>製のパイプを長円形に 10 巻したコイルである。長辺の外寸法は 182 mm、短辺の外寸法は 112 mm、高さは 121 mm である。銅パイプの厚さは 2 mm で内径は 6 mm であり、表面には 0.5 mm 厚のセミキュアテープを巻いて絶縁処理がされている。コイルの総長は約 5 m で設計した。またコイルの各段には M4 のタップがありこのタップを使ってどの段とも短絡処理を施す事が可能になっている。この試験コイルを用いて各段を短絡しながら電気的特性の測定を行った。電気的特性としてインピーダンスと直流インダクタンス (インダクタンス) の 2 つを測定した。測定には日置製のインピーダンスアナライザ (IM3570) を用いた (Fig. 3)。インピーダンス、インダクタンスともに周波数特性があるため 4 Hz から 5 MHz の範囲で周波数解析を行った。層間短絡処置は主に上下に並んだ 2 層間と、1 層飛ばした 2 層間の 2 通りで測定した。上下に並んだ 2 層間のコイルショートについては短絡させる層の場所依存を見るた

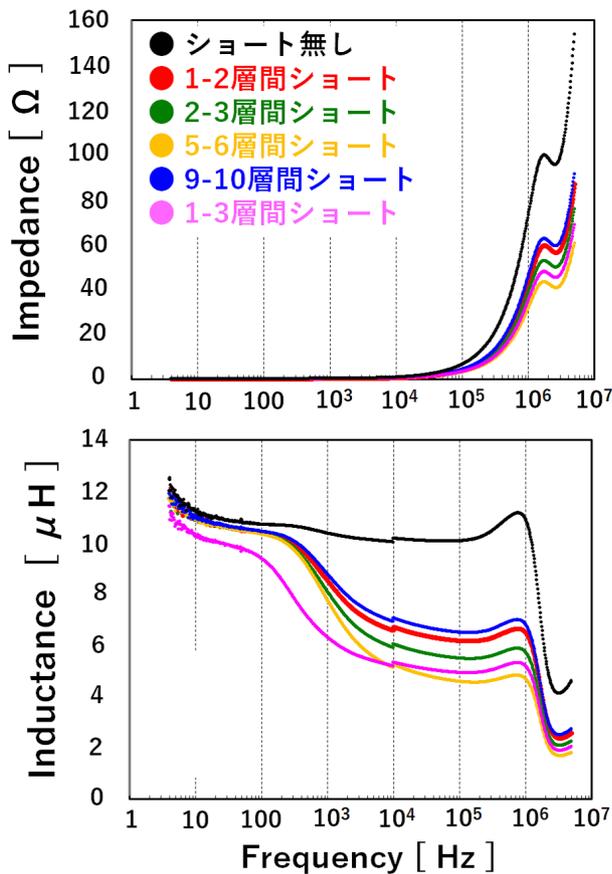
めに1-2層間、2-3層間、中間の5-6層間と9-10層間の短絡で測定した。ここで層の番号は一番上の層を1段目として一番下が10層目と定義した。以上の条件でコイルショートさせた試験コイルのインピーダンスとインダクタンスの周波数特性の結果を Fig. 4 に示す。コイルショート無しを基準に比べると明らかにコイルショートさせた場合の方がインピーダンスもインダクタンスも下がる傾向にある事が確認できた。インピーダンスは100 kHz 以上の高周波領域で大きな差が発生した。インダクタンスは低周波領域から差が見えており、1 kHz 上で大きな差が発生した。またコイルショートさせた層の場所によっても特性が異なる事が分かった。1-2層間と9-10層間のショートの結果は試験コイルがほぼ上下対称であるため似た値になった。中央の5-6層間をショートさせた場合が最も値が下がっている事が分かった。つまりコイルショートの影響が最も大きいのが中間地点でのコイルショートである。1-3層間ショートは2層分のショートになるため、1-2層間や2-3層間のショートよりも大きな減少が見られた。以上の事から今回の測定で分かった事は、コイルショートさせた場合インピーダンスもインダクタンスも両方周波数が高くなるに従って大きな減少傾向が見られた。短絡する層の場所にも依存し、中間の層が一番大きく減少した。この測定結果はコイルショートによる抵抗値の減少やターン数減少によるインダクタンスの低下で理解できる結果であるが、まだ実際の電磁石コイルの状況を再現したとは言えない。例えば電磁石コイルは強磁性体の電磁石コアに巻かれる場合も多く、電磁石コアの影響を考慮に入れたインダクタンス測定をしなければならない。今後強磁性体に巻いて実際の電磁石コイルの形を想定した測定も必要である。他にもコイルショートの場合としてコイルに僅かな穴が空き、その穴からの水漏れを通してコイルショートが発生した場合の測定も必要である。また今回は圧着端子と電線を通してコイルショートを起こしたが薄い銅板を使用する方が良いと考えている。今後はコイルショートの方法を変える、電磁石コアに巻くなど様々な状況を作りインピーダンスとインダクタンスの測定を行う予定である。

Figure 4: The results of the measurement of the impedance and inductance which the situation of the coil-short is difference.

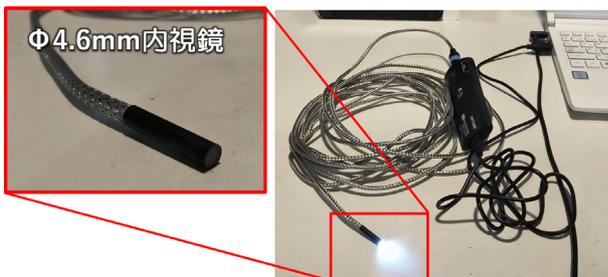
こでコイル内を内視鏡で調査する方法を考案した。内視鏡による直接観察は単純で大掛かりな装置も必要ない。問題はホロコンの内径が電磁石によって様々であるが比較的小さい事である。そのため口径の小さな内視鏡が必要になる。また電磁石用コイルは非常に長く、例えばB15D のコイル1台当たりの全長は約700mになるので内視鏡のケーブル長も相当長い物を用意する必要がある。B15D のコイルの場合、ホロコンの内径は12.6 mm であり、1段当たりの長さは約140m程度で、冷却水の入口と出口それぞれから内視鏡を挿入する方法を使えば70m長でコイル全体を調べる事が可能である。今年5月まず試験的に内視鏡を1台購入した (Fig. 5)。購入した内視鏡のカメラ口径は4.6 mm、カメラの信号ケーブル長は5mである。映像信号はUSB変換され、ノートパソコン上で見て映像を確認する事ができる。また信号ケーブル長は最高で100mまで製作が可能である。2019年7月に速い取り出し用高磁場セプタム電磁石の電磁石用コイルの中を購入した内視鏡で観察した (Fig. 6)。高磁場セプタム電磁石もホロコンを使用し、空洞の内径は十分挿入可能であった。ホロコンの内面を鮮やかに観測する事ができたが、内視鏡の先端部の約30mm分は曲げる事ができない構造になっているため、ホロコンの90度の曲げの部分で引っ掛かってしまい、それ以上奥を観察する事ができなかった。内視鏡の課題としては曲げる事ができない先端部の長さができるだけ短い内視鏡にする事である。最後に、B15D は2019年7月に解体が始まり、秋には新しいコイルの交換が行われる。そのため今年秋頃には故障したコイルの内面を内視鏡を使って観察が可能になる。それまでに内視鏡の曲げの問題の解消を目指し、B15D の観察を目指す。

Figure 5: The photograph of the endoscope of which the diameter is 4.6 mm and its cable length is 5 m.

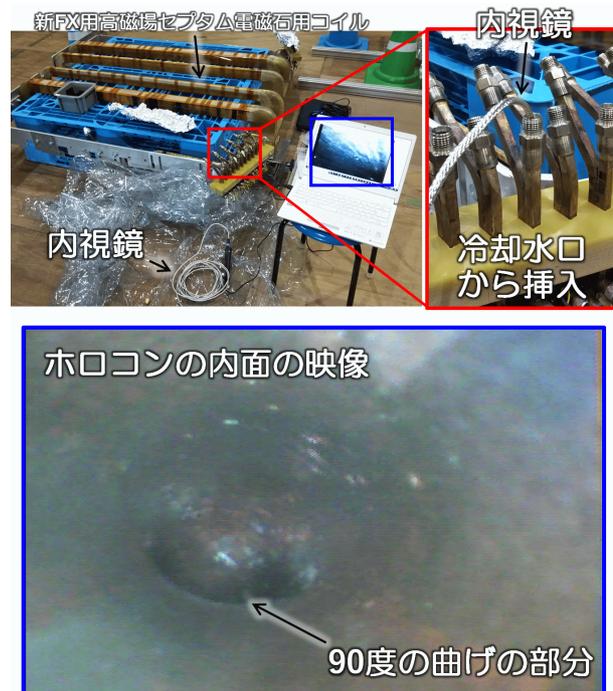
Figure 6: The observation of the inner side of the magnet coil of the FX Septum magnet by the endoscope.

電磁石コイルの観察した結果、映像の鮮やかさについては有効性を確認したがホロコンの 90 度の曲げの部分でカメラが引っ掛かる問題を解決させなければいけない。秋以降には実際に B15D のコイルの観測を行いたいと考えている。他にもコイルショートの調査方法として発生磁場の測定がある。発生磁場の異常は磁場の位置依存性を精度よく評価する必要があるためマッピング装置も必要になる。今後磁場測定によるコイルショート調査についても検討していく予定である。
