# J-PARC MR-RF 変圧整流器の修理と新設 RF システムへのインストール REPAIRMENT OF A TRANSFORMER-RECTIFIER UNIT AND INSTALLATION INTO THE NEW RF SYSTEM IN J-PARC MR-RF.

In J-PARC MR, Tetrodes are used in a RF final amplifier to generate RF voltage. Transformer-rectifier unit and anode power supply are used to supply the electric power to the anode of the tetrodes. J-PARC locates near ocean and the transformer-rectifier units are placed outdoor. Therefore, the units are affected by salty sea breeze. The radiators of two transformer-rectifier units leaked oil by 2020 because of the salty damage. One of them could not be repaired with a sealant. Therefore, we removed old radiators of this unit in 2019 and attached new radiators in 2020. We plan to use the repaired units for the new RF anode power supply in 2022.

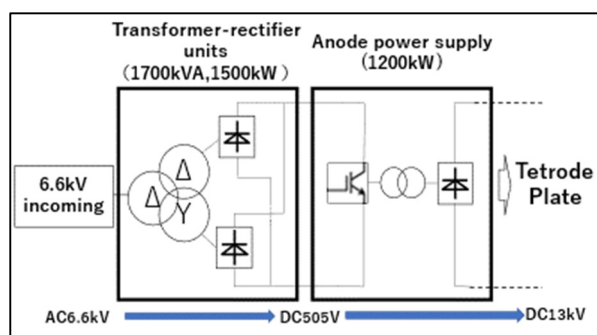
Figure 1: Voltage rectification and boosting to the tetrode plate.

Figure 1 に 6.6 kV 受電盤から真空管プレートまでの整流、昇圧過程を示す。最初に、受電盤から給電された AC 6.6 kV を、変圧整流器で AC 6.6 kV / DC 505 V に変圧、整流する。その後、インバータユニット 15 台を使用した陽極電源にて、DC 505 V / DC 10 kV まで昇圧されて、真空管プレート部分に送電される。

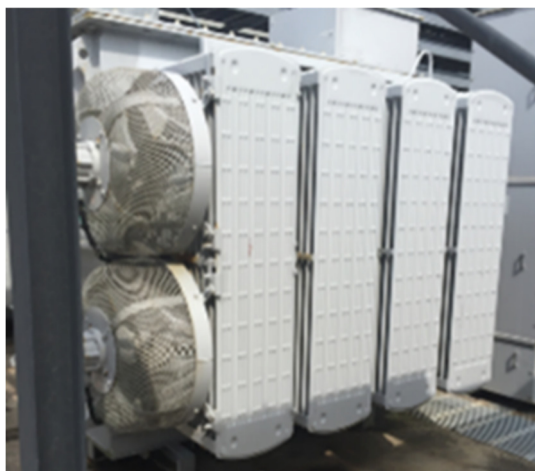
Figure 2: MR-RF transformer-rectifier unit.

Figure 2 に、現在使用されている MR-RF 変圧整流器、Table 1 に RF で使用する変圧整流器の定格値を示す。

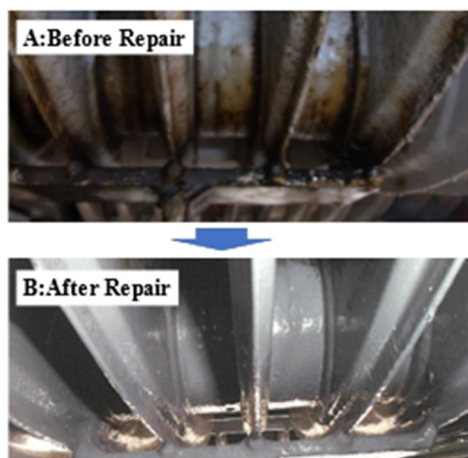
Figure 3: Repair of the radiator. A: before repair, B: after repair.

2020 年までに、RF 変圧整流器 2 台で、ラジエータからの油漏れが発生した。このうち 1 台は、初期の油漏れであったことから、ラジエータ表面へのシーリング剤塗布によって絶縁油漏れを止めることができた。シーリング剤での補修前後のラジエータを Fig. 3 に示す。[3]

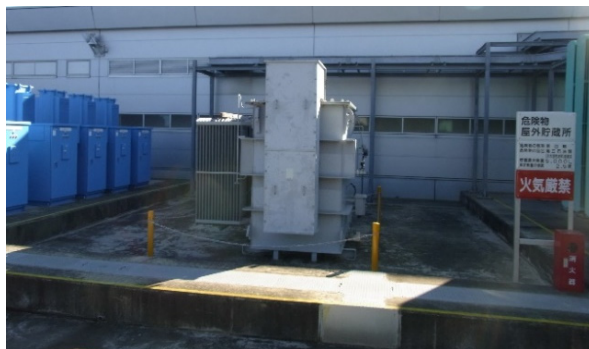
Figure 9: Storage location of the transformer-rectifier unit.

修理後の変圧整流器は、危険物貯蔵所で再使用まで保管する予定である。Figure 9に保管場所となっている50 GeV変電所内の危険物貯蔵所を示す。
