ATF STATUS REPORT 2011

Nobuhiro Terunuma^{#,A)} and ATF International Collaboration

Abstract

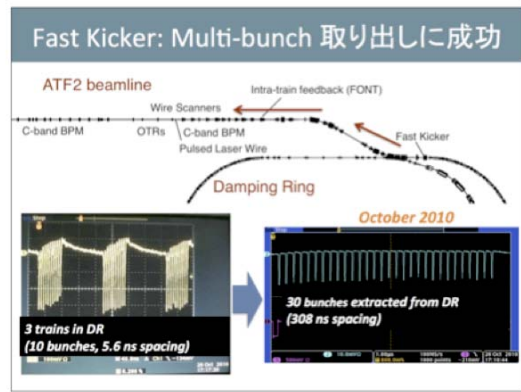
図 3：Fast Kicker によるビーム取り出し実証試験：5.6ns 間隔 10 バンチをリングに 3 トレイン蓄積し、一つずつ fast kicker で取り出す。

ATF で開発されてきた立ち上がり 3ns の高速キッカーを用いて、リングからのマルチバンチビーム取り出し実証試験が行われてきた[5]。一昨年の時点では、高速パルサーのパルスごとのタイミングずれにより均一な蹴り角でのビーム取り出しが出来なかったが、昨年度はパルスごとにトリガータイミングを微調して均一な蹴り角を得ることができた(図 3)。これは ILC ダンピングリングに必須であるビーム入射取りだし技術をほぼ実証したことになる大きな成果である。

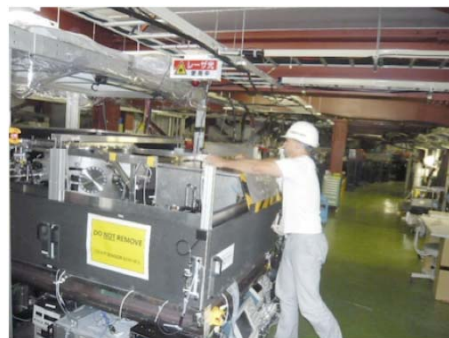
(a)ダンピングリングに設置された装置(LAL 製)

図 4：4-mirror レーザー蓄積装置。

偏極陽電子源開発のための偏極 γ 線の生成研究がダンピングリングで行われている。レーザー蓄積装置で強度を高め、電子ビームと衝突させて偏極 γ 線を得る。従来から開発している 2 ミラー光共振器に加えて、昨年夏には新たに LAL 研究所(仏)が製作・担当する 4 ミラー光共振器[6](図 4)をリングに導入した。装置は真空槽内に多数の密閉されたアクチュエーターがある複雑なものであるが、立ち上げは順調に進み、10 月には最初の Compton 信号を

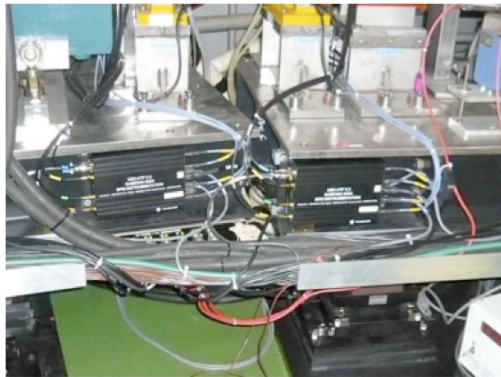
図 5 : ビームラインに設置された BPM 信号用 Down Converter (FNAL 製)

のためには 30 μm 以下の精密な電磁石アライメントと共に 1 μm 以下の分解能での軌道測定が必要である。昨年夏に FNAL と開発を進めてきた BPM 読み出しシステム[7]をリング全周 96 台の BPM に取り付けた。現在は各種運用モードの調整を進めている。暫定的ではあるがビームによる性能試験により、高分解能 Narrow-band mode で 0.65 μm の分解能と評価されている。本システムはダンピングリングでの

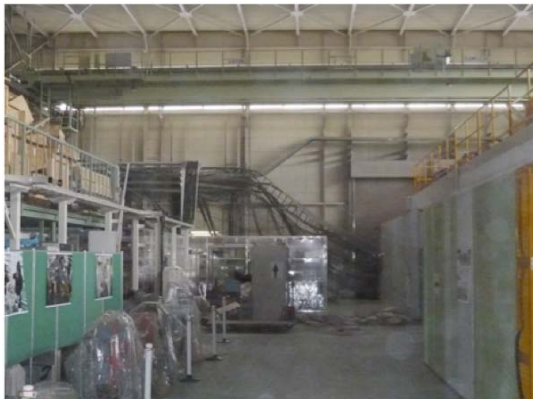
図 6 : 震災後の加速器棟内部。主動力ケーブルがラックごと崩落した。

な被害を受けた。図 6 は ATF2 ビームライン脇の通路から入口方向を撮ったものである。動力ケーブルとラックが崩落している（奥）。東西に分ける形で棟の受電設備があり、崩落したものは大部分をまかなう西側である。このケーブルを復旧させて通電を再開出来たのは 1 ヶ月後の 4 月中旬であった。その間、もう一つの受電設備から一時的に配線を行い、ビームラインの真空を立ち上げたり軽微の修復作業を進めたりして本格復旧に備えていた。受電設備の復旧後、直ちに冷却水・空調施設の復旧、クレーンを使用してシールドの修正作業が開始された。
