KEK 電子陽電子入射器における高周波源の運転統計及び維持管理 OPERATION STATISTICS AND MAINTENANCE ACTIVITY OF RF SYSTEM IN KEK ELECTRON-POSITRON LINAC

Abstract

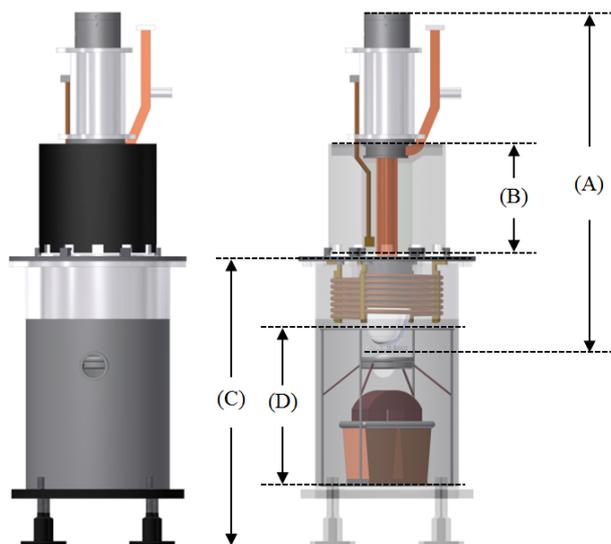
Figure 1: Klystron assembly.

Figure 1 にクライストロンアセンブリの全体像を示す。クライストロンアセンブリはクライストロン (A)、集束電磁石 (B)、タンク (C)、パルストランス (D) で構成され、仕様は周波数 2856MHz、平均パルス出力電力 40MW、RF パルス幅 4 μ s、繰り返し 50pps である[2]。
