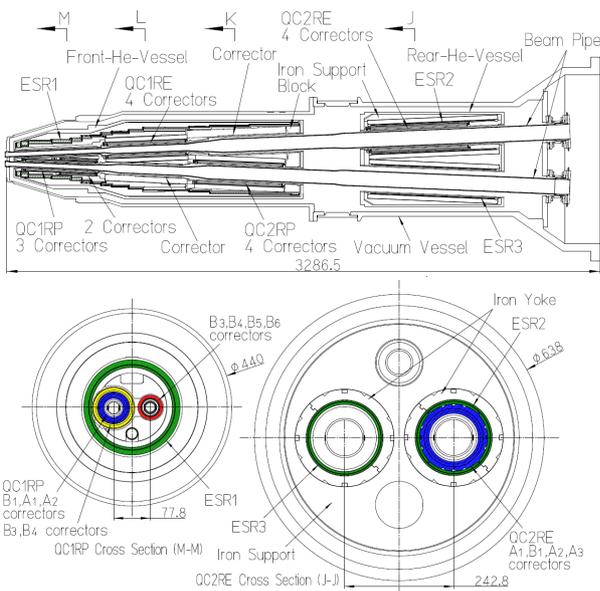
Figure 2: Cross sections of the QCS-R cryostat.

QC2RE とそのボア内に補正磁石4台が HER ビームラインに配置してあり、この外周部に補償ソレノイド ESR2 が取付けられている。LER ビームライン用補償ソレノイド ESR3 は単独でビームライン上に設置されている。

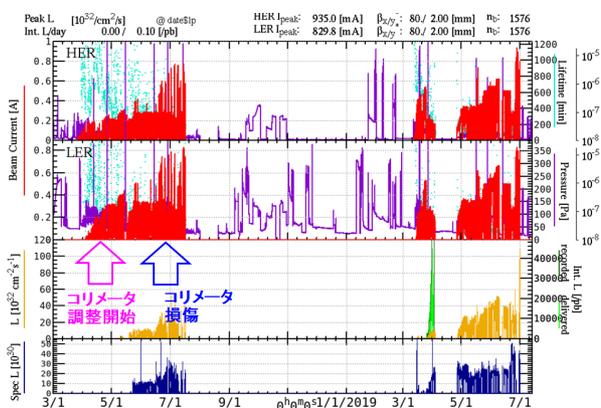
Figure 5: SuperKEKB beam operation in Phase-2 and -3.
