J-PARC 3-50BT ビーム輸送系磁石の仮復旧に関するビーム軌道の検討 BEAM OPTICS FOR THE MAGNET RECOVERY IN 3-50BT BEAM TRANSFER LINE

Masahito Tomizawa^{*A)}, Susumu Igarashi^{A)}, Yoichi Sato^{A)}, Masashi Shirakata^{A)}, Junpei Takano^{A)}, Ryotaro Muto^{A)}

^{A)}High Energy Accelerator Research Organization(KEK)/J-PARC Center

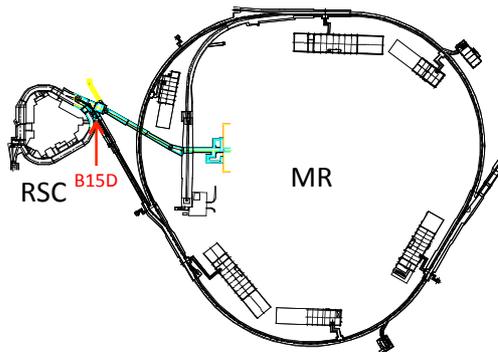
Figure 1: B15D location.

J-PARC main ring (MR) からの 30 GeV 陽子の遅い取り出し運転 (RUN81) は 2019 年 2 月初頭から開始された。5.2 秒サイクル、フラットトップ長 2.61 秒で 50kW を超えるビームをハドロン実験施設に供給していた。この利用運転中の 3 月 15 日に、RCS から MR へのビーム輸送系 (3-50BT) のビーム軌道シフトが観測された。BPM データから、3-50BT 上流側の偏向電磁石 B15D (Fig. 1:) のコイル層間短絡による磁場減少が原因と推測された。3 月 18 日の 0 時過ぎに大幅な軌道のシフトが発生し運転は停止された。停止直前の BPM で測定された軌道シフトから、B15D 磁場の減少分を評価した。
