電磁石ホローコンダクタ洗浄の検討

EXAMINATION OF MAGNET HOLLOW CONDUCTOR CLEANING

植田猛[#], 小玉恒太

High Energy Accelerator Research Organization (KEK)

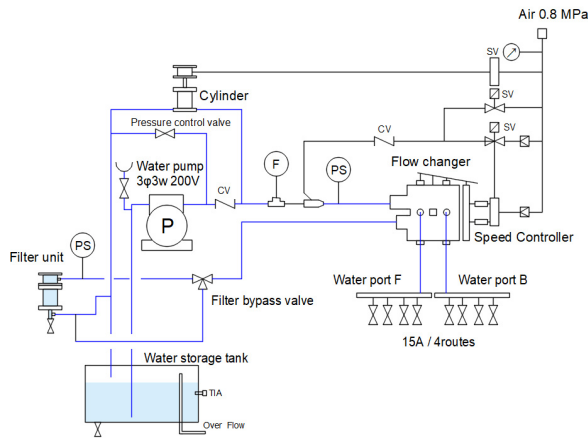
Figure 2: System diagram of the NR0050.

ホローコンダクタ内洗浄をキャビテーション洗浄機 (NR0050 ブルーエンジニアリング製)で行えないか検討することにした。この洗浄機は本来プラスチック形成などの金型を洗浄するのでも、冷却水配管の入口、出口側に接続し閉回路として水とエアを混ぜながら送りキャビテーションを起こし洗浄する。薬品や異物を使用することなく、普段から配管内に存在する水(純水)とエアだけで洗浄できるので電磁石への悪影響は少ないと考えた。洗浄機を電磁石ヘッダーに接続し、ゴムホースからホローコンダクタ全てを洗浄することにした。洗浄機のスペックを Table 1 に、系統図を Fig. 2 に示す。洗浄機はフローチェンジャーで洗浄水の方向を正転逆転でき、圧力調整弁で圧力を 0.2~0.8 MPa に調整できる。またエラー混入の有無、水圧シリンダーもあり脈動を起こすこともできる。エアのみを送ることもでき電磁石の水抜きが簡単にできる。電源は 3 ϕ 3 W 200 V で 15 A となっている。また、0.8 MPa 以上のエア源も別途必要である。外形寸法は幅 520 mm、奥行き 830 mm、高さ 1120 mm でキャスターも付いており BT トンネル内の通路を押し通れるサイズである。
