PF-ring における偏向電磁石による軌道変動とコイルに関する調査 ORBIT FLUCTUATION IN PF-RING AND STUDY ON COIL OF BENDING MAGNET

東直 ^{*,A,B}, 篠原 智史 ^{A,B}, 原田 健太郎 ^{A,B}, 帯名 崇 ^{A,B}
Nao Higashi ^{*,A,B}, Satoshi Shinohara ^{A,B}, Kentaro Harada ^{A,B}, Takashi Obina ^{A,B}
^{A)} KEK, ^{B)} SOKENDAI

PF-ring (Photon Factory Ring) is a 2.5 GeV light source in KEK. In November, 2021, an orbital fluctuation in horizontal direction was observed in user-run. The maximum amplitude of the fluctuation is about 0.1 mm, and this continued on and off afterwards. In order to find out the source of the fluctuation, we scanned the amplitude (magnetic field) and the phase (horizontal tune) of assumed kick source in full-space. As a result, it was estimated that B01 (#01 bending magnet) was the source of the orbital deviation. After that, an investigation on a power supply of the back-leg (steering) magnet of B01 was carried out, however the cause was not be identified. After an end of the user-run, a direct observation of B01 was conducted, and a trace of a leak of cooling water was found. We considered that the cause was this leakage, and B01 upper coil that had the trace was replaced with a backup. Thanks to this, no fluc

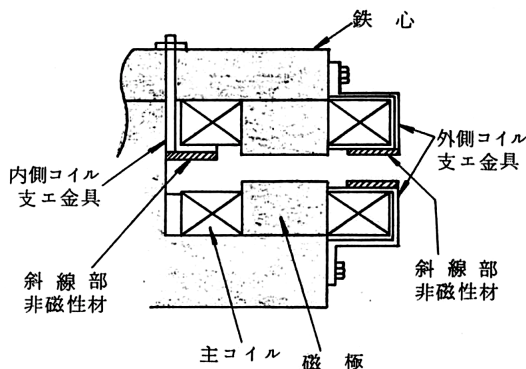
Figure 8: Cross-sectional schematic view of bending magnet.

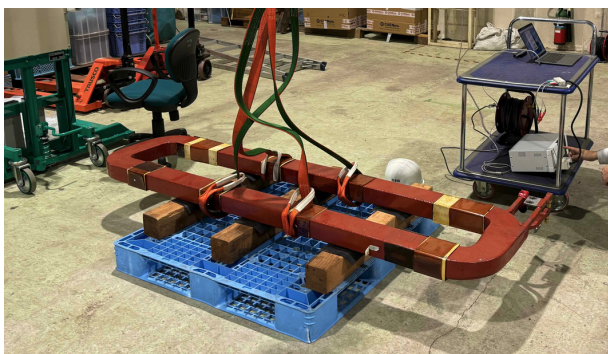
Figure 14: Another measurement setup for the broken coil, placed near the ground.

のになる。また、当該コイルは偏向電磁石として使用されるポジションではなく、リターンヨークの上部に置いた状態で測定した (Fig. 13)。他と測定環境が異なっており、渦電流の影響があるか調べるため、#13 偏向電磁石から離れた、床に近い状態でも測定した (Fig. 14)。
