SuperKEKB 電磁石用冷却水の現状

STATUS OF THE SuperKEKB MAGNET COOLING WATER SYSTEM

大澤康伸[#], 植木竜一, 江川一美, 増澤美佳

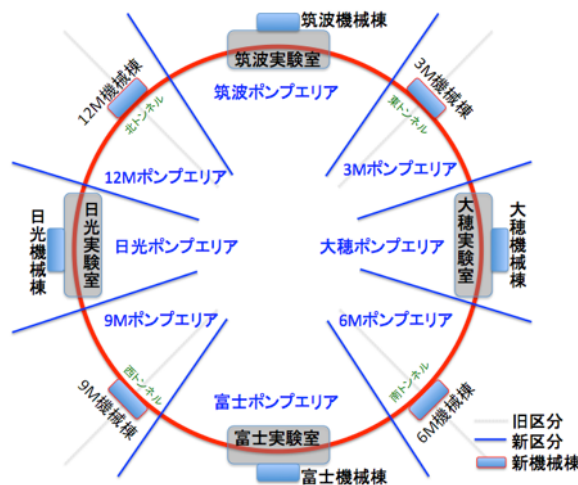
Figure 1: SuperKEKB Main Ring cooling water utility buildings.

入して以来、数多くのトラブルに悩まされて来た[1]。SuperKEKB では電磁石数が更に増えたことから、冷却水を供給する機械棟の純水冷却システムを KEKB 時の 2 倍の 8 ヶ所に増やす改造を行なった。主リングに於いて各機械棟がカバーする領域を Fig. 1 に示す。筑波・大穂・富士・日光の元々ある機械棟に 3M・6M・9M・12M の 4 ヶ所の機械棟を追加した。この追加により、冷却水総量に余裕が出て各電磁石のバルブは全開で使用することが可能となっている。

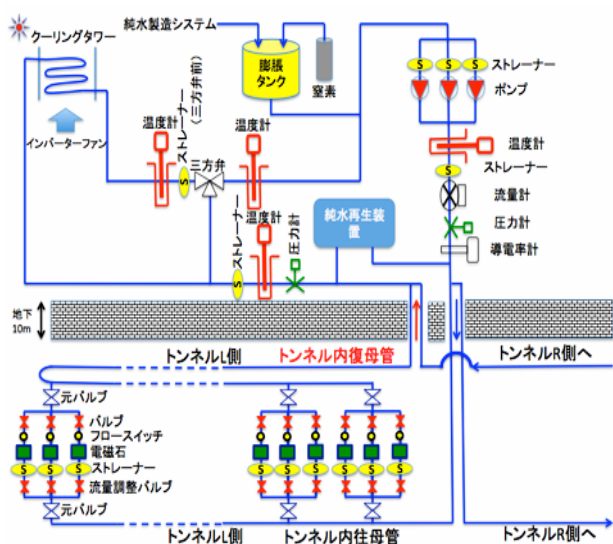
Figure 2: Cooling water system.

Figure 2 は電磁石冷却水システムを、ある一つのポンプシステムについて示したものである。個々の電磁石についてはストレーナーが取り付けられているが、この他に、地上部ポンプの出口、トンネルからの戻り、地上部外回りのクーリングタワーから三方弁へ入る手前に大型の 200 A (一部 150 A) ストレーナーが付いている。これらのストレーナーは長期シャットダウン中などを利用して清掃を行っている。

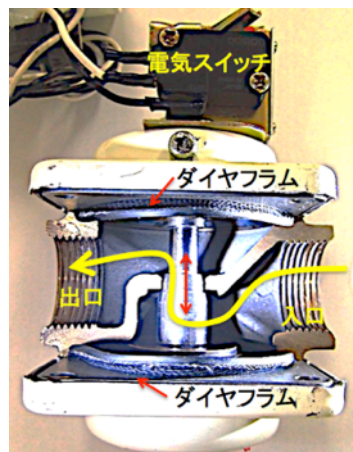
Figure 8: Cut model of a flow switch.

フロースイッチの概略を Fig. 8 のカットモデルに示す。水が流れると、フロースイッチの入口と出口の中心にあるポート部のオリフィス前後に差圧が生じ、上下に付いているダイヤフラムで、流れる量によってロッドが上下する。流量が多くなれば、ロッドは下がり、流量が少なくなれば、ロッドが上がり、上部に取り付けてある電気スイッチを動作させる構造である。
