# SKEKB MR 大電力高周波源における矩形導波管型ウォーターロードの現状

## SURVEY AND ANALYSIS OF THE ACTUAL CONDITION OF THE RECTANGULAR WAVEGUIDE TYPE WATER LOAD FOR HIGH POWER RF SYSTEM IN MR OF SKEKB

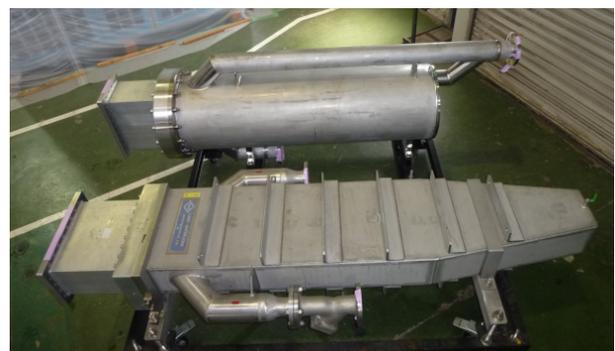
Figure 1: High-power water-loads (Upper: Cylindrical-waveguide type, bottom: rectangular waveguide type).

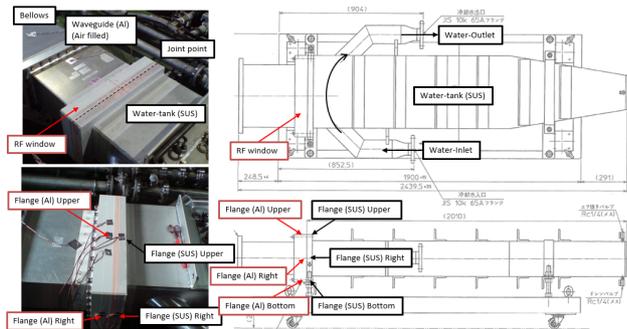
大電力試験では、Fig. 5 に示すように高周波窓接続フランジの接合面を境界にし、高周波窓を内包するアルミ

製導波管および SUS 製水タンクの両側に温度センサーを設置した。また、そのフランジ周りをマスキングテープで養生することで金属表面の放射係数を校正、サーモビューワによる可視化を試みた。

Figure 5: Location of thermos-sensors on the water load at high-power test.
