PF-AR におけるトップアップ運転 TOP-UP OPERATION AT THE PF-AR

Abstract

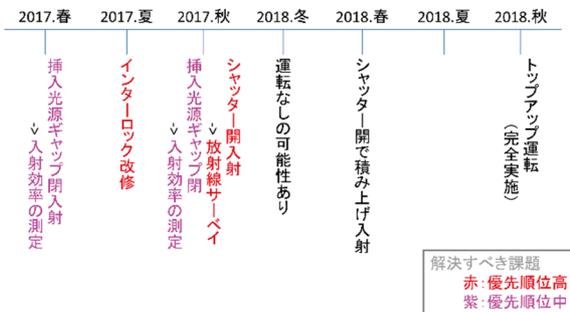
Figure 1: Schedule for the PF-AR top-up operation.

トップアップ運転へ向けたスケジュールを Fig. 1 に示す。

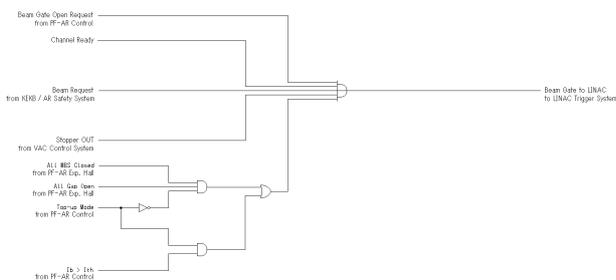
Figure 2: Beam gate logic for the top-up operation.

トップアップ運転では、ビームラインのメインビームシャッター(MBS)を開けた状態で入射を行う必要があるが、これまでの放射線安全インターロックでは、排他的な論理となっていた。これを、MBS を開けた状態でも入射できるように、2017 年夏の停止期間中に改修した。Figure 2 に改修後の論理図を示す。

これを実現するため、ビームラインインターロックとの信号は、それまでの配線には手を加えず、放射線安全管理している(安全系)Programmable Logic Controller (PLC)のプログラムを改修するだけで行った。

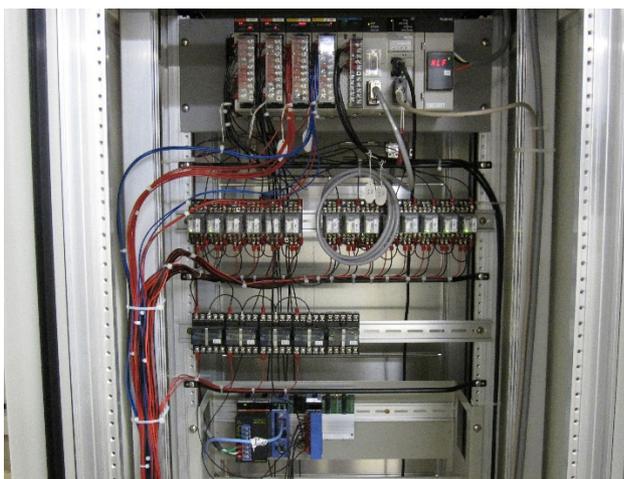
Figure 3: PLCs for the PF-AR safety system.

上位の制御系との信号は、Experimental Physics and Industrial Control System (EPICS) [5] が Computer Automated measurement And Control (CAMAC) の Output モジュールに指令を出し、その信号を安全系 PLC 直近のリレーで一旦受け、安全系 PLC へと渡していた。今回の回収にあわせ、PF リングと同様に CAMAC を廃止し、安全系 PLC の直近に EPICS が動作可能な横河製 PLC を設置し、横河製 PLC と安全系 PLC をハードワイヤーで接続する方式を採用した[6]。Figure 3 に安全系 PLC と横河製 PLC の全景を示す。上部に設置してあるのが安全系 PLC で、下部に設置してあるのが、今回導入した横河製 PLC である。

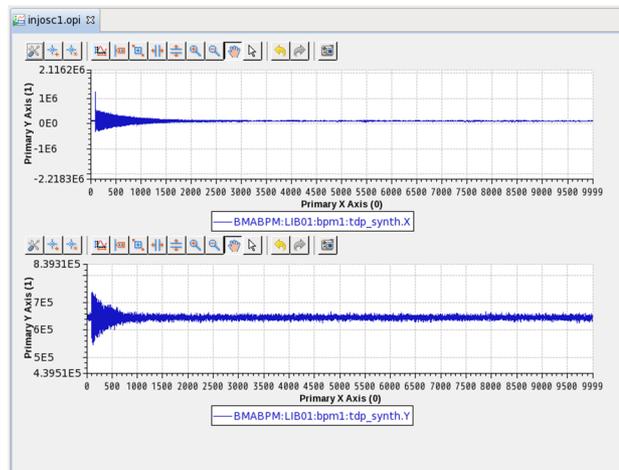
Figure 4: Beam oscillation by injection kickers.

2018 年 2 月の立ち上げ時には、リング BPM を Turn by turn で、キッカー電磁石による蓄積ビームの振動を測定したところ、キッカー電磁石 3 台のバンプが閉じていないため、水平方向に $\pm 1 \mu\text{m}$ 以上振動させていることがわかった。この振動を小さくするために、キッカー電磁石 3 台の電圧を変えてみたところ、キッカー電磁石 2 (K2) を弱くした時に振動が小さくなる様子が観測された。しかしながら、サイクロトンの仕様により、充電電圧を 1 kV 以下に下げることができず、K2 を OFF し、K1, K3 のみ励磁してみたところ、蓄積ビームの水平振動を $\pm 0.5 \mu\text{m}$ 程度まで抑えることができた。また、K1, K3 のみで入射し、K1, K3 の電圧を最適化してみたところ、キッカー電磁石 3 台の時と同じ入射効率が得られた。この時の振動の様子を Fig. 4 に示す。更に、キッカー電磁石と入射ビームのタイミングがずれた時の入射効率の悪化は、キッカー電磁石

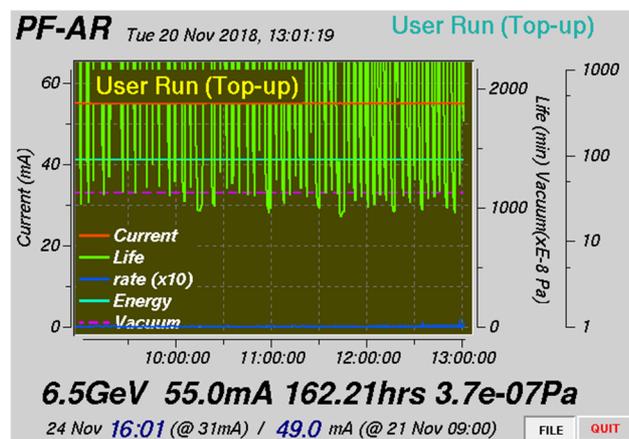
Figure 5: PF-AR status panel with top-up operation.

トップアップ運転に向けて解決すべき課題は多かったが、設定したスケジュールに沿って進めることができ、予定通り 2018 年 11 月 20 日からトップアップ運転を開始することができた。Figure 5 は、トップアップ運転開始日の運転監視画面である。この時の入射間隔は 2 から 4 分程度で、蓄積電流値の安定度は、前述のように、蓄積電流値 55 mA に対して ± 0.1 mA 程度を実現している。
