クライストロン電源用ビデオ監視システムの導入

INTRODUCTION OF VIDEO SURVEILLANCE SYSTEM FOR KLYSTRON MODULATORS

Abstract

In 2019, a high-power pulsed modulator was burnt at the accelerating structure assembly room adjacent to the electron positron injector linac building in KEK. After that, in order to operate the accelerator more safely than before, we started to consider introducing a video surveillance system in the klystron gallery. The following year, with the replacement of old camera system installed in linac, video surveillance system was introduced on a trial basis. After confirming that the system worked well, a new video surveillance system including 120 network cameras was introduced in 2021.

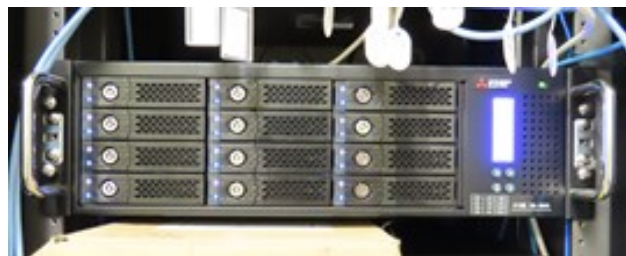
Table 2 は導入した機器の一覧、Fig.1 は制御室内のラックに設置したカメラサーバを記す。

Figure 1: Camera server (NS58B51-48TS).
