SAGA-LS 蓄積リング RF 周波数変更に伴うランプアップスタディー

A STUDY OF ENERGY RAMP-UP FOR CHANGING RF FREQUENCY AT THE SAGA-LS STORAGE RING

岩崎能尊#, 高林雄一, 金安達夫, 江田茂 Yoshitaka Iwasaki [#], Yuichi Takabayashi, Tatsuo Kaneyasu, Shigeru Koda SAGA Light Source

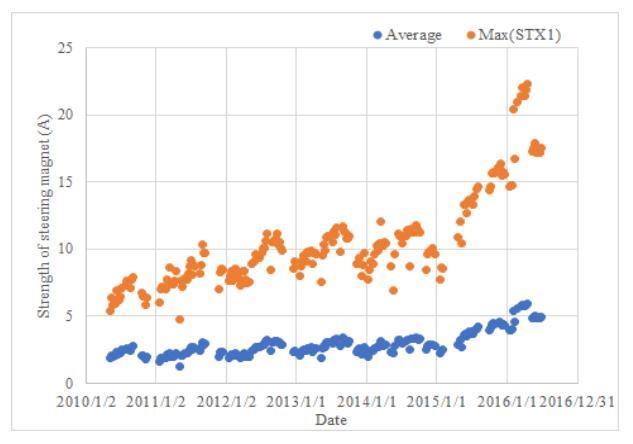
Figure 1: Growth of strength of the steering magnet for horizontal COD correction.

SAGA Light Source (SAGA-LS)電子蓄積リングにはリ ニアックにより 255 MeV まで加速された電子が入射され る。約300mAのビーム蓄積後、蓄積リングにて1.4GeV までランプアップを行う。グローバル Closed Orbit Distortion (COD)補正は、1.4 GeV 到達時及び、超伝導 ウィグラー[1,2]の励磁が完了した後に実施している。 Figure 1 に 1.4 GeV 到達後に行う COD 補正に必要な水 平方向ステアリング強度の経年変化を示す。Figure 1 に 示されるように、ここ数年で COD 補正に必要な水平方向 ステアリング強度が大幅に上昇していることが判明した。 SAGA-LS 電子蓄積リングでは 2016 年から 2 台の超伝 導ウィグラーを励磁したユーザー運転を開始している。 ユーザー運転開始時には、超伝導ウィグラーの励磁に 伴う COD 補正のためにステアリング強度が更に増加す る。その結果、2 台の超伝導ウィグラーを運用したユー ザー運転にて、一部のステアリング電源は定格に達する ようになった。定格に達したステアリングはマスクを施し COD 補正を行っているが、水平方向の COD は基準軌 道に対し規定値を満たさない状況が生じた。

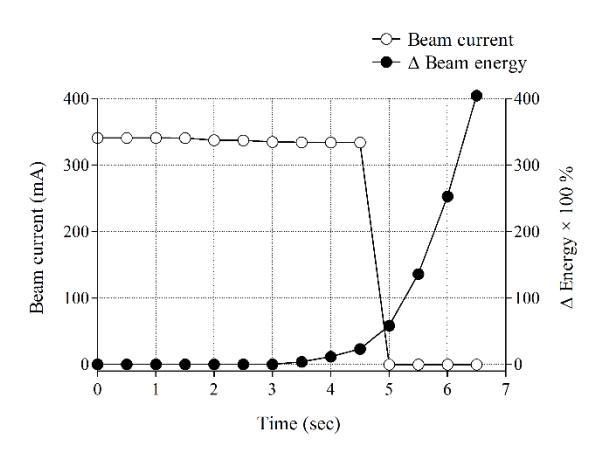
Figure 2: Stored beam current and rate of beam energy increase.

RF 周波数を約 22.1 kHz 変更した蓄積リングの運転に おいて、入射時のチューン及び軌道を補正したところ、 安定した 300 mA のビーム蓄積が可能となった。しかし、 現在の RF 周波数で用いている電磁石電源のランプアッ プパターンを用いて加速を行うと、1.4 GeV までのランプ アップに成功する場合があるものの、再現性がなく、安 定しなかった。ビームの全ロスは、ランプアップの極初期 (開始直後 1~2 秒以内、エネルギーにして 255 MeV か ら 300MeV 程度)に生じる事が多かった。Figure 2 にラン プアップ直後に生じるビーム全ロス時の例を示す。また、 ランプアップ開始直後にビームの全ロスをしない場合に おいても、ビームエネルギー400 MeV と 900 MeV 付近

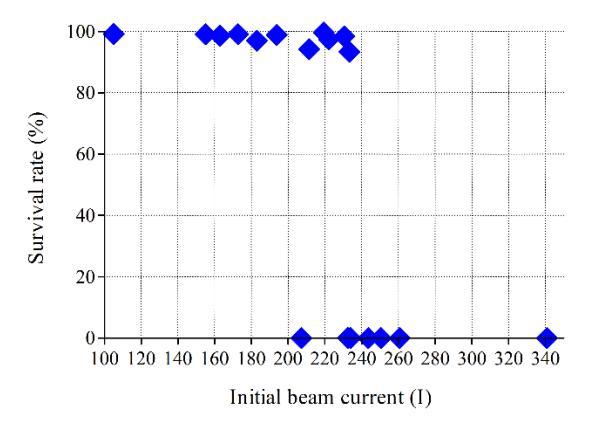
Figure 3: Initial stored beam current and survival rate of energy ramp-up.

ランプアップ開始時の蓄積ビーム電流に対する生存 率(ランプアップ完了後のビーム電流/ランプアップ開始 前のビーム電流)を Figure 3 に示す。ランプアップパター ンは従来の周波数のものを使用した。

Figure 3 に見られるように、ランプアップの生存率と加速開始時の蓄積ビーム電流には明瞭な閾値が見られた。 蓄積ビーム電流が 200 mA 以下では安定したランプアッ プが可能であるが、240 mA 以上ではほぼ加速開始直後 にビームの全ロスが生じた。ビームロスには蓄積ビーム の電流量依存性があることが認められた。

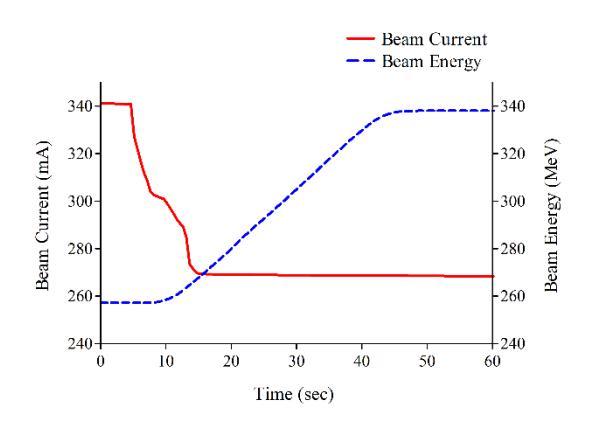
Figure 4: Beam current and beam energy at slow ramp-up (8.5 MeV/s).

ランプアップ開始直後のビーム全ロスの一要因として、 蓄積リング電磁石電源の非同期あるいは時間応答性の 違いが考えられたため、ランプアップの速度を変更し、 ビームロスの状況を調査した。通常は、338 MeV まで約 45 MeV/s でランプアップを行っているが、ランプアップ速 度を通常の 1/40 まで低下させてもビームロスは生じた。 Figure 4に338 MeVまでのランプアップ速度を8.5 MeV/s まで遅くした際のビームロスの状況を示す。通常のランプ アップよりもスピードを遅くすると、加速初期のビーム全ロ スは回避される。しかし、ビームロス量は依然として多 かった。従って、電源の非同期性や時間応答性がビー ムロスに与える影響は、本質的な原因ではないと推定さ れた。ランプアップスピードを変化させてもビームロスす るエネルギーはほぼ変わらないことから、加速初期の ビームロスは、ビームエネルギーに強く依存した現象で あることが示された。

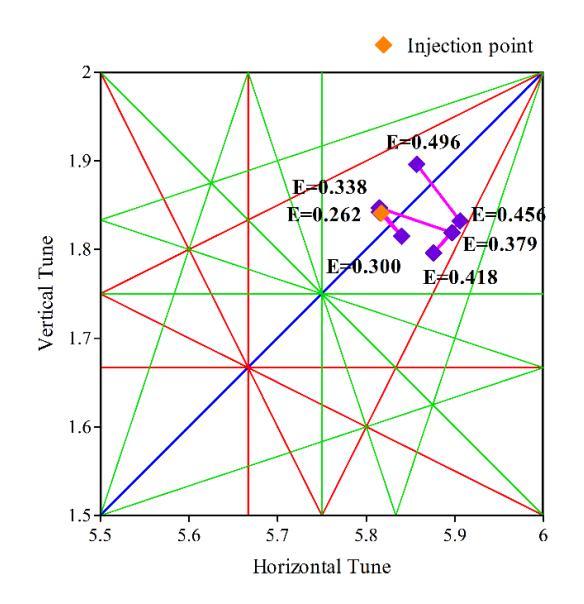
Figure 5: Tune diagram from injection energy to 496 MeV during the energy ramp-up at changed RF frequency. Red and green lines denote third and fourth resonances respectively.

SAGA-LSでは現在リアルタイムでチューンを測定する ことができないため、ランプアップを途中で停止し[3]、各 エネルギーでのチューンを測定した。Figure 5 にビーム エネルギー496 MeV までのランプアップ途中における チューン変動の様子を示す。

エネルギー400 MeV 付近で動作点が3次の共鳴に近かった。また、エネルギー900 MeV 付近も同様であった。 ビームエネルギー400 MeV 及び900 MeV 付近でのビームロスは、3次の共鳴に近いことが原因であると推定される。しかし、ランプアップ開始直後のビームロスは、動作点が差共鳴を通過するものの、チューンの変動からは説明できない。

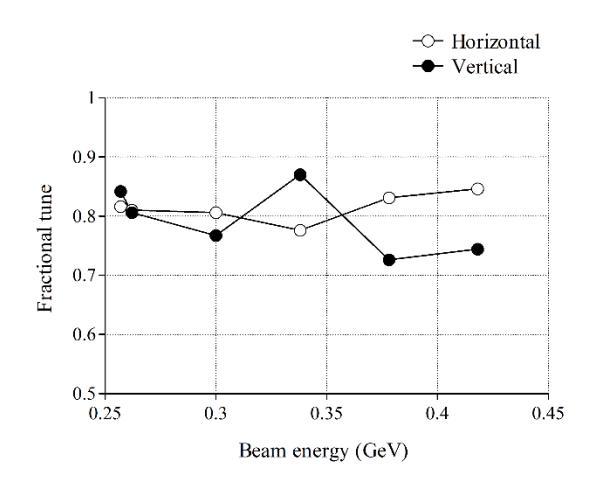
Figure 6: Fractional tunes of horizontal and vertical at original RF frequency of 499.87060 MHz.

RF 周波数を変更したランプアップスタディーの当初は、 たまたま300mAの1.4 GeVまでの加速に成功したため、 当初は電磁石電源の試行錯誤によるランプアップパター ンの調整を行った。しかし安定しなかったため、ランプ アップを途中で停止し、チューンの変動がないように電 磁石電源のランプアップパターンを作成した。しかし、こ の方法によっても、加速開始直後にビームの全ロスを生 じた。また、前節に示したようにランプアップ速度の変更 も有効でなかった。一方で、現在の RF 周波数において は、加速開始時ビーム電流 340mA にて約 20 mA 程度 のビームロスはあるものの、安定したユーザー運転を 行っている。そこで、現在の RF 周波数でのランプアップ 中のチューンに一致するように、RF 周波数を約22.1 kHz 変化させた際の電磁石電源ランプアップパターンを設定 した。Figure 6 に現在のユーザー運転で用いている RF 周波数におけるチューンの計測結果を示す。ランプアッ プ途中のチューンを現在の RF 周波数のものと合わせた 結果、加速開始直後のビームの全ロスは回避されるよう になった。また、ビームエネルギー400 MeV 及び 900 MeV 付近でのビームロスは、3 次の共鳴から動作点を避 ける方向で調整した結果、ほぼ無くなった。現在のRF周 波数における電磁石電源のランプアップパターンは、磁 場測定データをベースにしつつも、コミッショニング期か ら調整を繰り返し最適化されたものである。ビームが全ロ スしない理由は定かではないが、ランプアップ途中にお けるチューンを現在の RF 周波数のチューン近傍に合わ せることに一定の成果があったと言える。
