J-PARC 加速器の現状

STATUS OF J-PARC ACCELERATORS

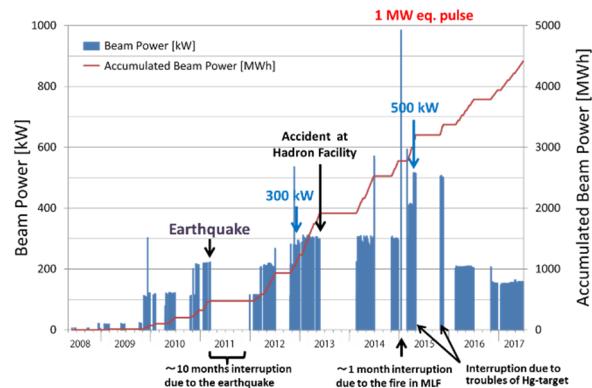
Figure 1: History of beam power and accumulated power for the MLF (by courtesy of the MLF).

MLF と MR の利用運転開始時からのビーム出力の履歴を Figure 1、および Figure 2 に示す。MLF では出力の累計も示しており、運転開始から約 4,500 MWh となる。いずれにも、2011 年 3 月に起きた東日本大震災と、2013 年 5 月に起きたハドロン実験施設での放射性物質漏えい事故による計画外の長期停止の部分を示している。MLF では、利用運転の出力を着実に向上し、2015 年 1 月には 1MW 相当 (シングルショット) の加速を達成したが、2015 年の 4 月と 11 月の 2 回、500 kW の利用運転時に中性子生成標的容器の不具合により停止し、その後、スペアの標的で 200-150 kW で利用運転を行っている。詳細は 2.3 に示すが、この入射器としてのリニアックと RCS は非常に安定に運転できている。MR でのビームパワーも着実に向上してきており、NU 向けの速い繰返し (Fast Extraction: FX) では最大 470 kW (2.4×10^{14} ppp)、また、HD 向けの遅い繰返し (Slow Extraction: SX) では、最大 44 kW (5.1×10^{13} ppp) で、それぞれ利用運転に供してきた。

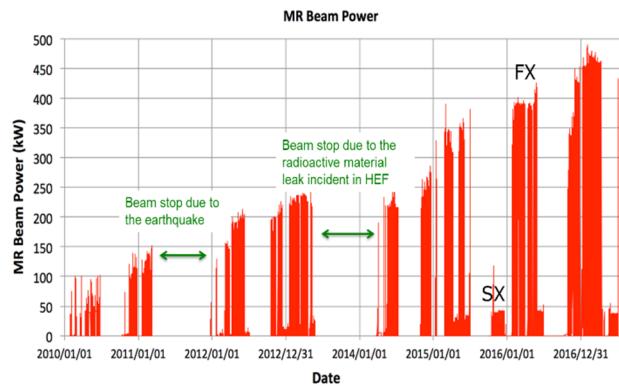
Figure 2: Beam power history for the Main Ring.

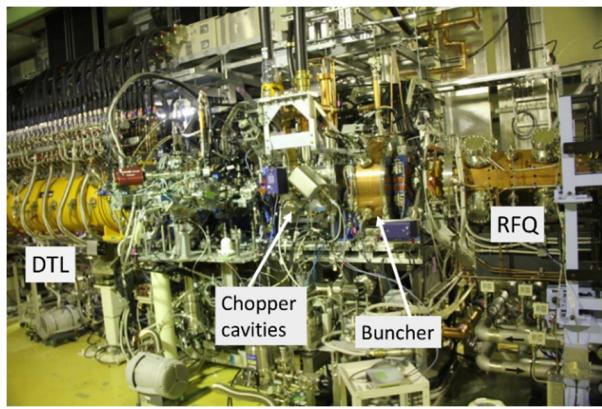
Figure 3: Photograph of the MEBT-1 (top) and scheme of the chopper system improvement (bottom). There are two chopper cavities in the center. In the photo, two black coaxial RF feeder lines from the top are shown for individual driving.

リニアックでの2016年夏の大きな作業の一つが、RFQとDTLの間のマッチングセクション(Medium Energy Beam Transport-1: MEBT-1)に設置しているビームチョッパー部の改造であった。Figure 3に改造後の写真と、改造の概念を示す。それまでには、1台の高周波源で2台のチョッパー空洞を直列に励振しており、高周波のリンクで中間パルスの先頭に「切れ」が十分でない部分が発生していた。これを解決するために、高周波源を1台増設し、空洞毎に励振する方式に変更した。この結果リンクは消失し、良好にビームが切れるチョッピング特性を得ることができた[3]。

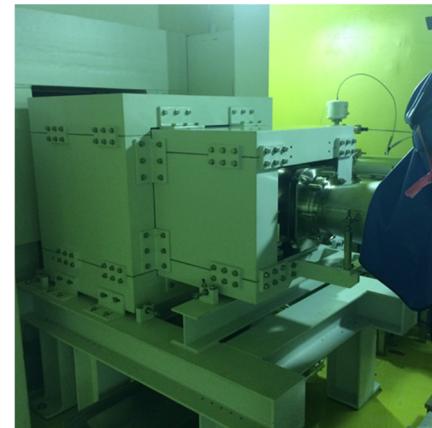
Figure 4: A fixed collimator with shield blocks installed in summer 2016.

RCSでも通常の保守作業に加え、2016年4月に発生したコリメータの真空リークへの対応を行った。事象発生時は、早期の復旧を目指してリークしたコリメータを撤去して直管ダクトに交換して運転してきたが、2016年夏期メンテナンス時には、放射化による線量を抑制するために、Figure 4に示す固定式吸収体と遮蔽体から構成されるコリメータに交換した。最終的なRCSの大出力化には、故障したものと同様に、可動式吸収体と遮蔽体からなるコリメータが必要である。このため、真空リークを起こした原因の究明を行い、その結果を反映した改良機を製作することにしている[4]。

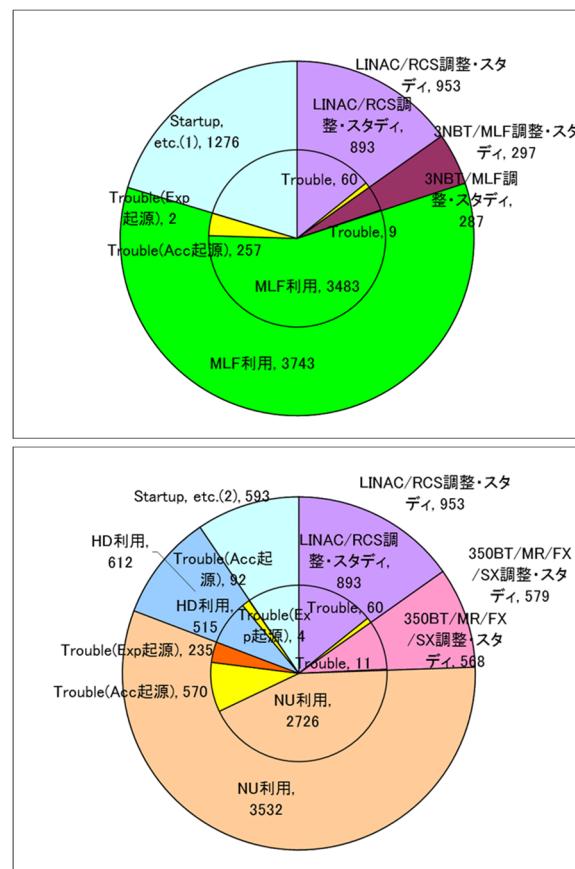
Figure 5: Operation statistics for the MLF (top) and for the MR (bottom) users.

2016年度(前年度で締めた2016年4月4日から、2017年3月31日24時まで)の運転統計をTable 2及びFigure 5に示す。総運転時間6,271時間(加速器の立ち上げや調整等も含む)。Figure 5の各円グラフの総合計時間に当たる)中のユーザーへの供給時間は、MLFは3,483時間で施設の利用時間に対する稼働率93%、NUは2,726時間で77%、HDは515時間で84%であった。

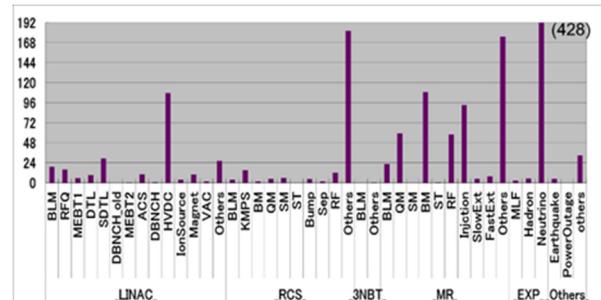
Figure 6: Downtime statistics in hours by components in JFY 2016.

機器ごとのダウンタイムをFigure 6に示す。リニアックは昨年度より相当に安定になったが、高圧電源(HVDC)や冷却水システムに懸念が残っている。特に、トンネル

内機器での冷却水流量の低下が発生しており、これが課題であった。毎週計画的に予定されているメンテナンス日にトンネルに入域し、機器の流量を調整しているが、流量の減少がメンテナンス日まで持たずに計画外で調整することも何度か発生した。1回の調整に数時間を要しているため、これを解決することが稼働率の確保に必要であった。そこで、ポンプの追加設置による系統の分離や、冷却水の入れ替えなどで汚濁を低減した結果、より安定な流量を確保することができるようになった[7]。

RCSは、「Others」に仕分けたコリメータの真空リーク事象で数日間停止したのを除けば、全体的に安定であった。

年も報告した[1]が、3月の偏向磁石の故障によるもので、復帰は4月8日であったことから2016年度の停止時間の分を計上している。「Others」の大きなファクターは、5月3日に起きた屋外の電磁石電源用トランスへ小動物とみられる物体の侵入であり、その対応に約6日を要したものであった。「Injection」の主なものは、新セプタム電磁石電源のノイズによる故障[8]によるもので、こうした高繰返しを目指した新しいシステムの初期故障が特徴的で、その対処後の稼働率は改善している。

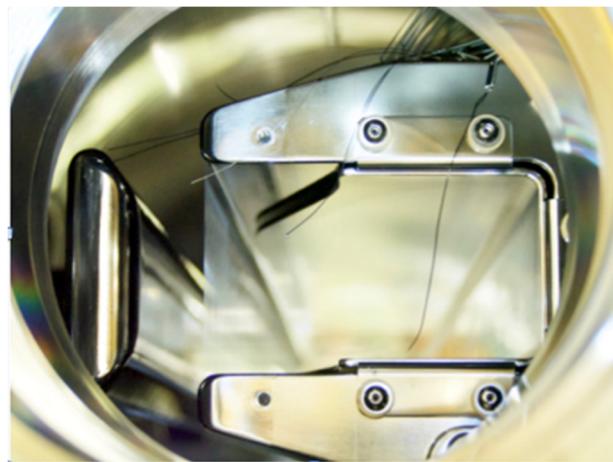
Figure 7: Inside view of the ESS1.

MLF へは予定通りに利用運転を再開したものの、MR では立ち上げ調整中に大きなビームロスが発生し、その後、2 台ある静電セプタムの内の上流側(ESS1)に高圧が印加できなくなる事象が発生した。翌日内部を確認したところ、リボン6本が断線し、うち1本の端部が対向する電極に接触していた。Figure 7 に ESS1 の内部写真を示す。リボンは U 字型の電極の端部に垂直方向に張られているが、何本かが断線し垂れている様子が見える。

原因として、ESS に軌道を寄せるバンプ軌道確認中にビーム不安定性が生じてビームサイズが増大し、ビームコアがリボンをヒットしたと推測している。再発防止として、ビーム不安定性を防ぐため、バンプ起動の調整は低電流で、かつ、不安定性が起きにくい条件で行うとともに、軌道確認後にバンプ軌道をすぐに立ち下げるといった対策をとることにした。さらにハード的には、切れたリボンが対向する電極に接触することを避けるためのバッフルの設置、断線を検知するための金属ロッドの設置を検討している。
